東海第二発電所 設計及び工事計画に係る説明資料  
(補足説明資料 27 に係る追加データ資料)

2024 年 5 月 7 日

日本原子力発電株式会社

補足-27, p.22 「5.3.2 地山側音響探査及び水平コアボーリング (2) 調査箇所選定」に  
文章・データ追記

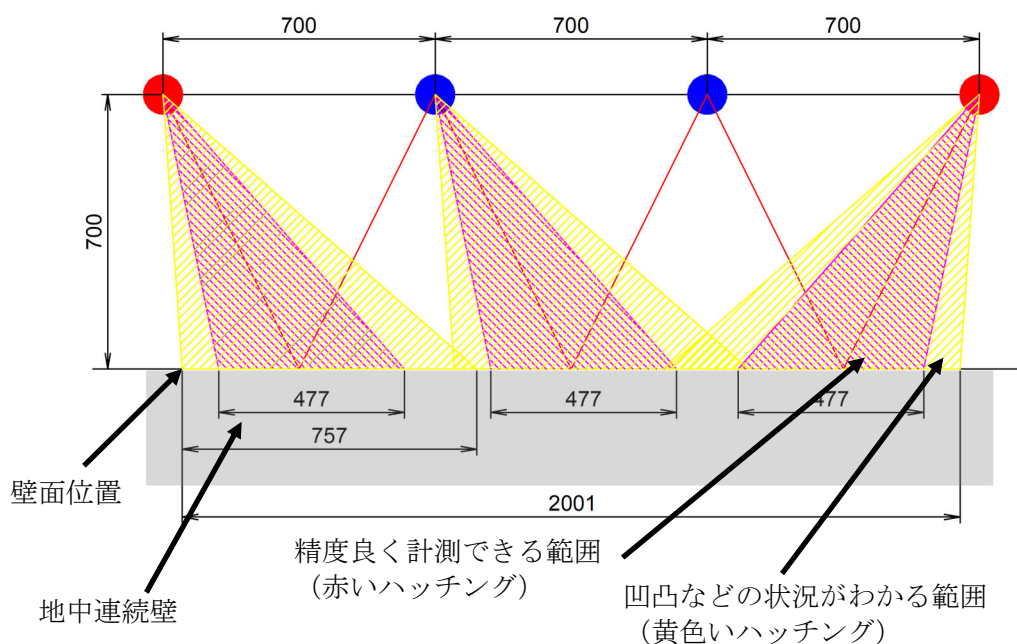
図 5.3-7 未充填発生メカニズム確認のための音響探査計測範囲

また、本調査によって計測される壁面範囲は図 5.3-7 のとおり、幅 2m 程となる。

調査孔から反射位置に向けて音波を発射し、放射状に広がる音波の中心付近ほど精度良く計測される。

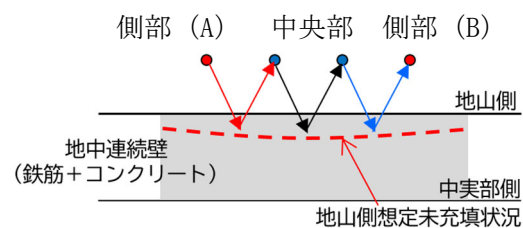
網羅性確認箇所における計測位置模式図  
(剛結継手部)

実施したA南基礎区画⑬における3測線の測定では、平均値及び未充填深さが最大となる値とともに、全体的に中央部が側部と比較して大きくなる（より大きくはらみ出している）結果となり、想定しているコンクリート未充填発生メカニズムを裏付ける結果となった。特にA c 層中央部からA c 層下部、K m 層上部にかけて差が顕著に表れており、この傾向もA c 層下部ではらみ出しが大きくなるとした解析結果と一致する結果であった。

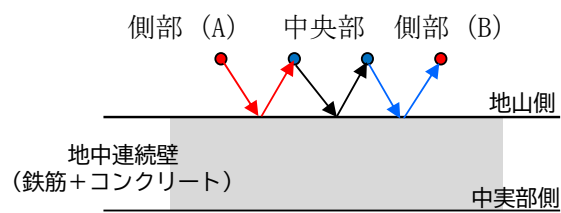
網羅性確認箇所における計測位置模式図  
(非剛結継手部)

また、非剛結継手部の区画⑩で実施した「3測線における音響探査結果」を図5.3-8（追）（3）及び図5.3-8（追）（4）に示す。探査の結果、いずれの測線においてもはらみ出しの影響は認められず、計画壁厚が確保されている結果であった。

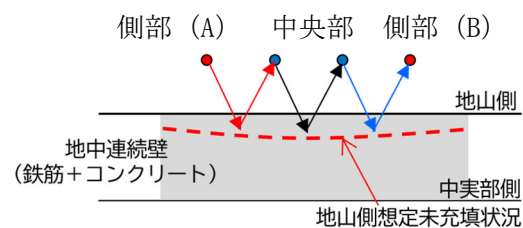
網羅性確認箇所における計測位置模式図  
(剛結継手部)

剛結継手部では、中央部が側部と比較して大きくなる結果となり、非剛結継手部ではいずれの測線においてもはらみ出しの影響は認められず、計画壁厚を確保されている結果であった。
