# 東海第二発電所 設計及び工事計画に係る説明資料 コメント回答 (地中連続壁の不具合事象の全容)

2024年5月21日  
日本原子力発電株式会社

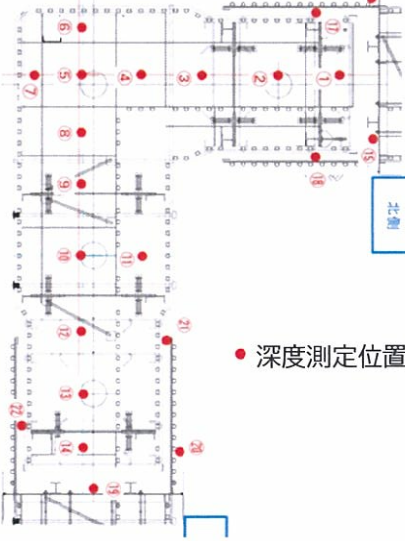
| 対象範囲 | 調査結果 |
|---|---|
| 通常とは異なる事象が確認された区画<br>（例：北基礎のA北4エリア） | <ul style="list-style-type: none"> <li>鉄筋かご建込直前のスライム処理後の安定液の砂分率及び比重の計測結果から、管理基準値（砂分率1.0%未満、比重1.01～1.10）であることを確認</li> <li>掘削完了後の深度測定結果から、設計基礎下端まで掘削が完了していることを確認</li> </ul> <div style="display: flex; justify-content: space-around; align-items: center;"> <div style="text-align: center;"> </div> <div style="text-align: center;"> <p>● 深度測定位置</p> </div> </div> <p>（深度測定：検尺テープの先端に重りを付けて測量）</p> |

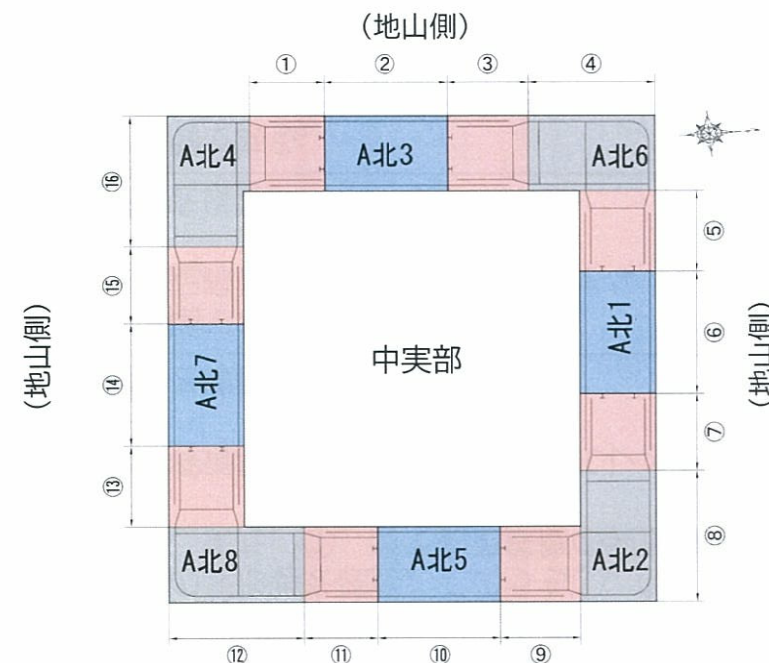
（地山側）  
北基礎のエレメント／区画図

- ：設計位置の鉄筋
- ：確認出来た鉄筋（変形なし）
- ：先行エレメント鉄筋変形箇所
- ：後行エレメント鉄筋変形箇所
- ：フラットバー変形箇所
- ：先行エレメント
- ：剛結継手部
- ⊗：鉄筋欠損箇所
