東海第二発電所 設計及び工事計画に係る説明資料  
コメント回答  
(地中連続壁の不具合事象の全容)

2024年6月4日  
日本原子力発電株式会社

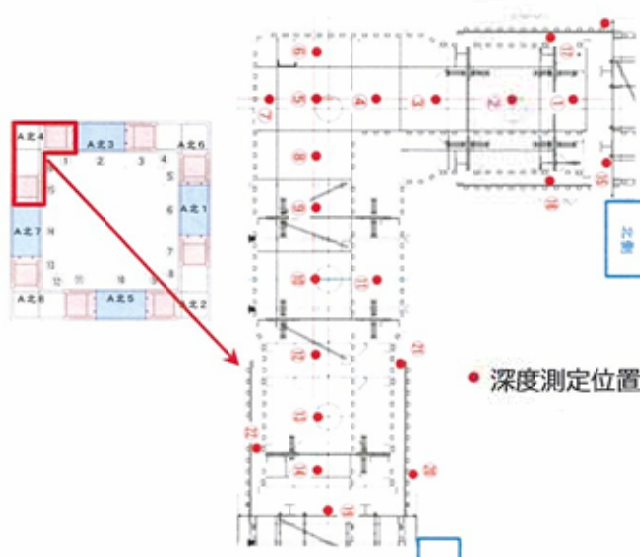
| 対象範囲 | 調査結果 |
|---|---|
| 通常とは異なる事象が確認された区画<br>（例：北基礎のA北4エリア） | <ul style="list-style-type: none"> <li>①区画と隣接する②区画のコンクリート打設時に、通常と異なる事象（①区画に土砂・コンクリートが流出）が発生したが、A北4エリアの後行エレメント鉄筋かご建込み直前に①区画の土砂・コンクリートを撤去し、スライム処理後の安定液の砂分率及び比重の計測結果から、管理基準値（砂分率1.0%未満、比重1.01～1.10）であることを確認。また、深度測定結果から、設計基礎下端まで掘削が完了していることを確認</li> <li>A北4エリアの後行エレメント鉄筋かご建込み時において、通常と異なる事象（鉄筋の高止まり）が発生した。コンクリート打設直前（掘削底盤の清掃及びスライム処理後）の安定液の砂分率及び比重の計測結果から、管理基準値（砂分率1.0%未満、比重1.01～1.10）であることを確認。また、深度測定結果から、設計基礎下端まで掘削が完了していることを確認<br/>（深度測定：検尺テープの先端に重りを付けて測量）</li> </ul> <div style="text-align: right;"> <p>● 深度測定位置</p> </div> |

後行エレメント鉄筋がご建込み  
時において、通常と異なる事象（  
鉄筋の高止まり）が発生した。

コンクリート打設直前（掘削底盤の清掃及びスライム処理後）の深度測定結果から、設計設置深度まで根入れ長が確保できていることを確認した。

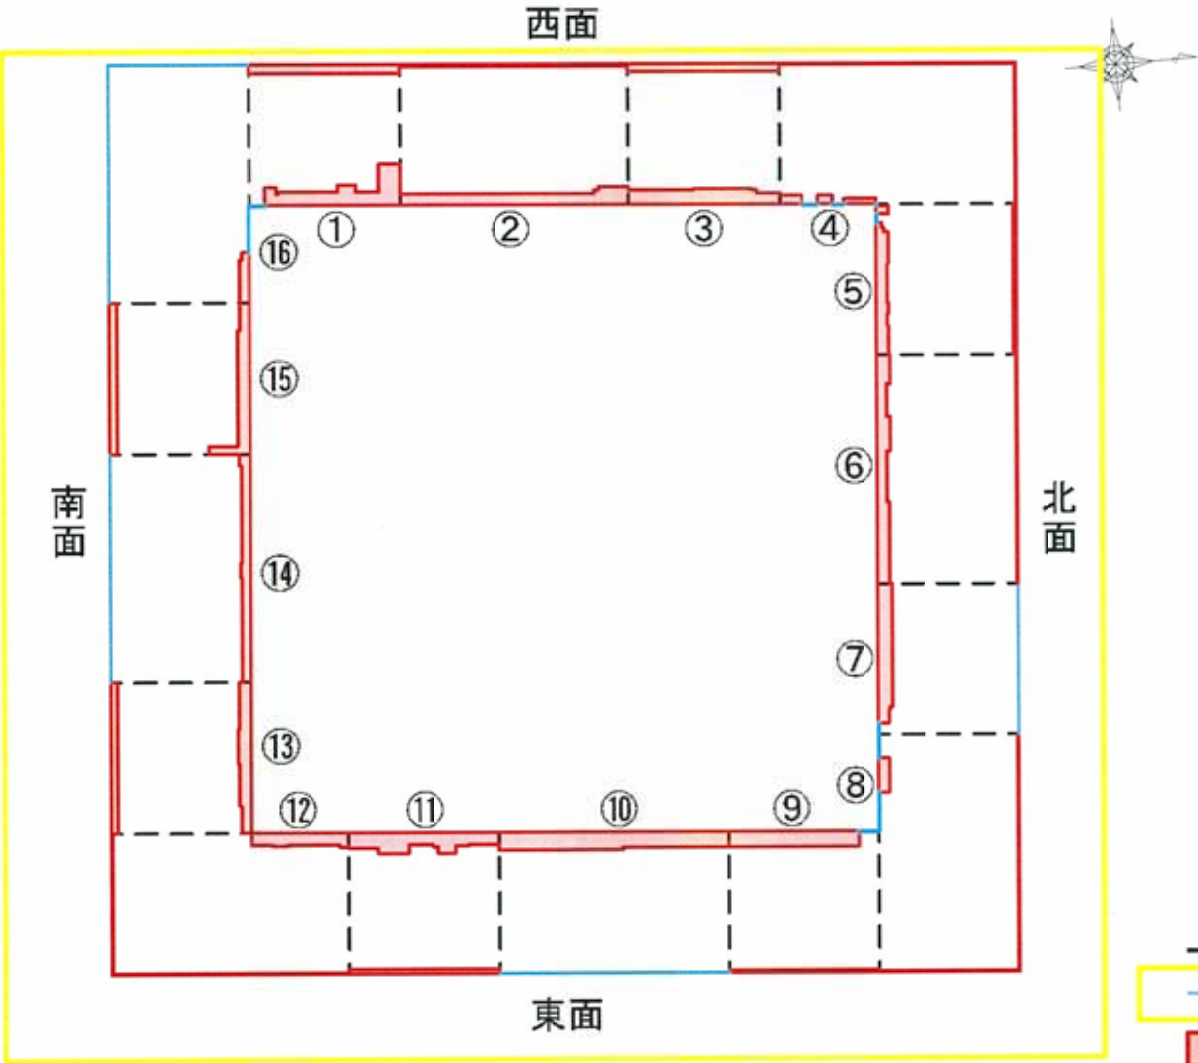
●北基礎未充填箇所

中実部側の観察結果並びに地山側の音響探査及びコア採取の結果から、未充填箇所（同位置の深度方向での最大値）を示す。

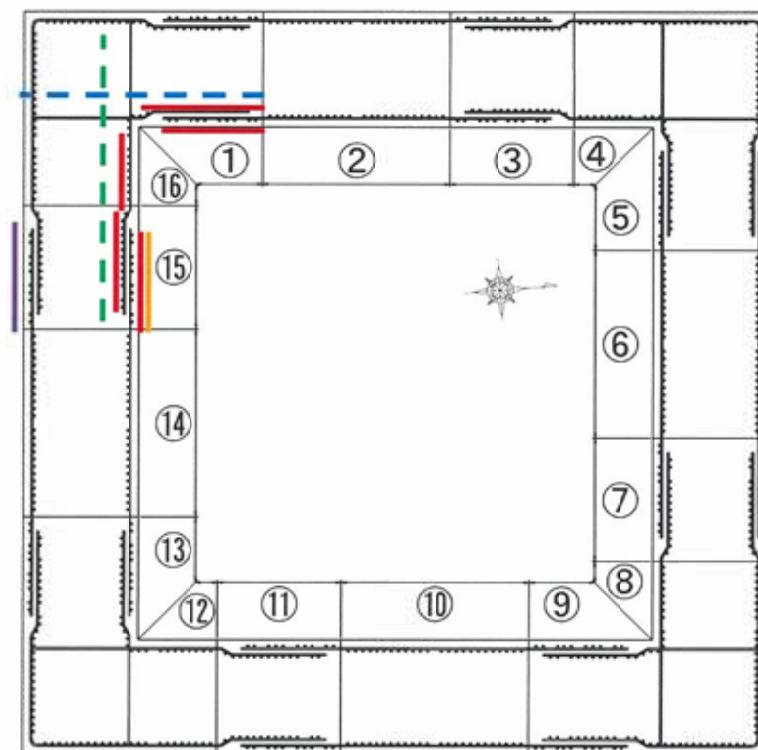
D. ハンマーグラブを挿入した区画のうち超音波探査で先行エレメントの水平鉄筋に内側への変形(凸部)は確認されないが、ハンマーグラブの接触により先行エレメントの水平鉄筋が上下方向に変形したことが否定できない区画(破線)

E. 先行エレメントの「B.内側への変形(凸部)」に接触し、その影響で水平鉄筋が変形していることが否定できない区画(破線)

F. 他区画の接触に起因して、水平鉄筋が変形していることが否定できない区画(破線)

| 対象範囲 | | | 不具合の全容 |
|---|---|---|---|
| | 地山側 | 先行鉄筋 | C.⑮の水平鉄筋の変形等が否定できない区画 |

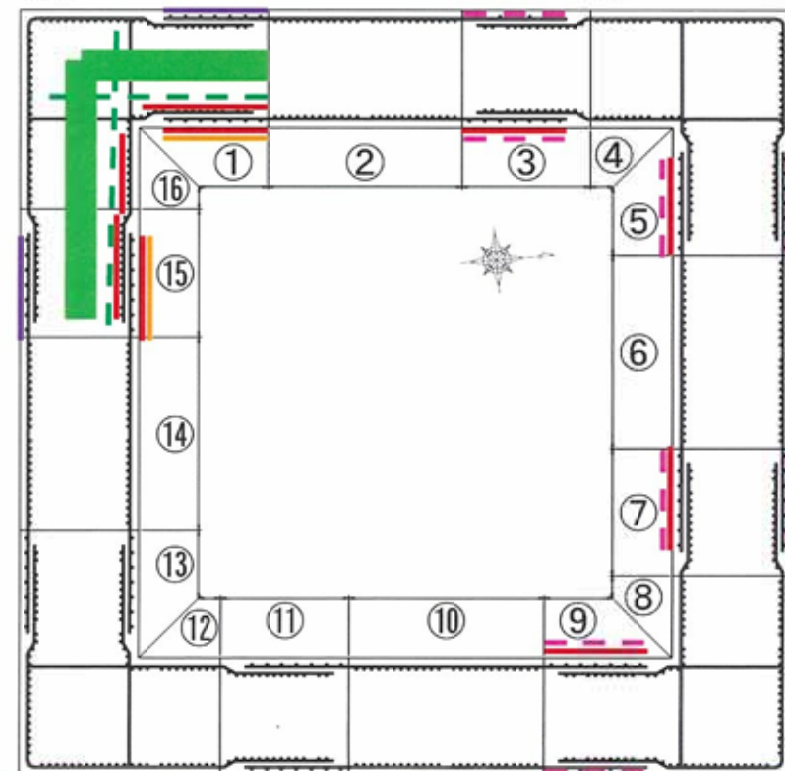
D. ハンマーグラブを挿入した区画のうち超音波探査で先行エレメントの水平鉄筋に内側への変形(凸部)は確認されないが、ハンマーグラブの接触により先行エレメントの水平鉄筋が上下方向に変形したことが否定できない区画(破線)

E. 先行エレメントの「B.内側への変形(凸部)」に接触し、その影響で水平鉄筋が変形していることが否定できない区画(破線)

F. 他区画の接触に起因して、水平鉄筋が変形していることが否定できない区画(破線)

| 対象範囲 | | | 不具合の全容 |
|---|---|---|---|
| | 地山側 | 先行鉄筋 | C.①, ⑮の水平鉄筋の凸部が消滅した区画<br>D.③, ⑤, ⑦, ⑨の水平鉄筋の変形等が否定できない。 |
| | | 後行鉄筋 | G.①, ⑮, ⑯の鉄筋が根入れの一部が無筋となっている。 |

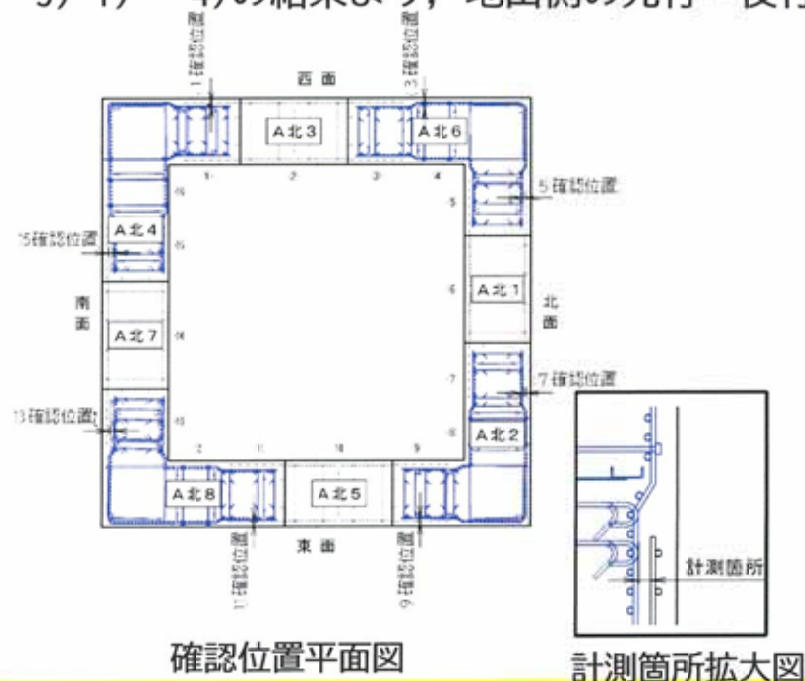
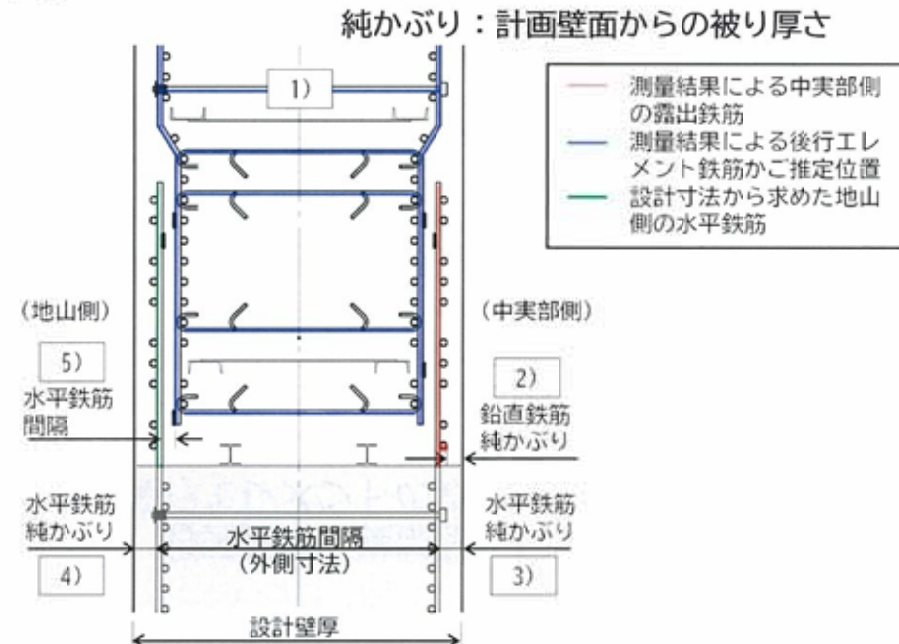
●北基礎 鉄筋間隔の測定結果（A北4の事例）

⑮区画の中実部側（T.P. -45m）で、先行及び後行エレメントの鉄筋かごが極近接した位置関係であることを確認した。また、先行鉄筋に凸部が認められた①⑮区画において、一時鉄筋かご同士との接触があったものと判断した。

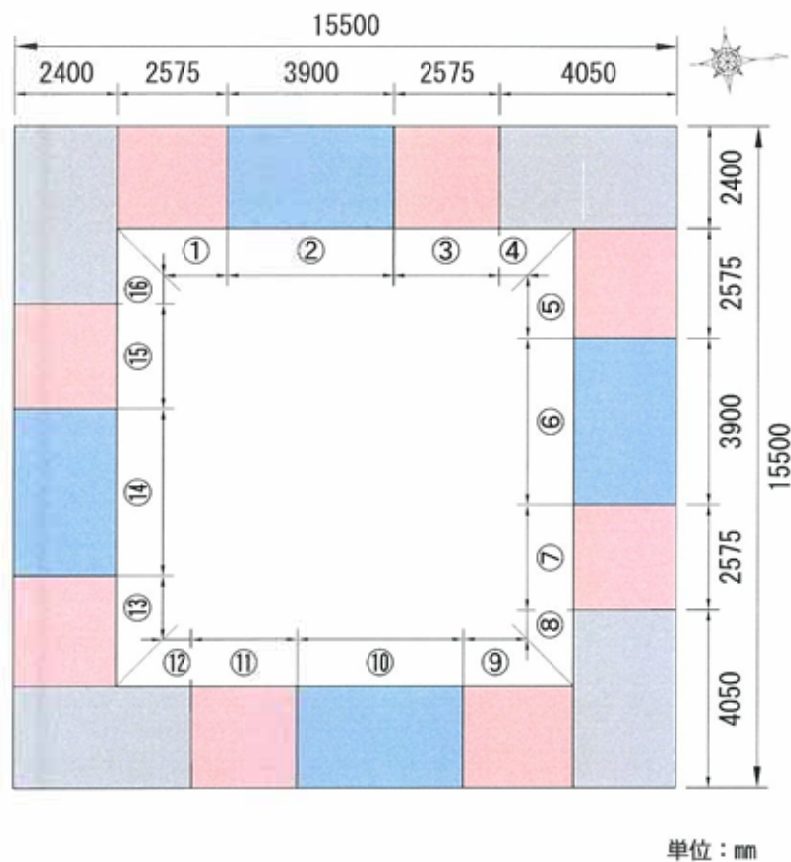
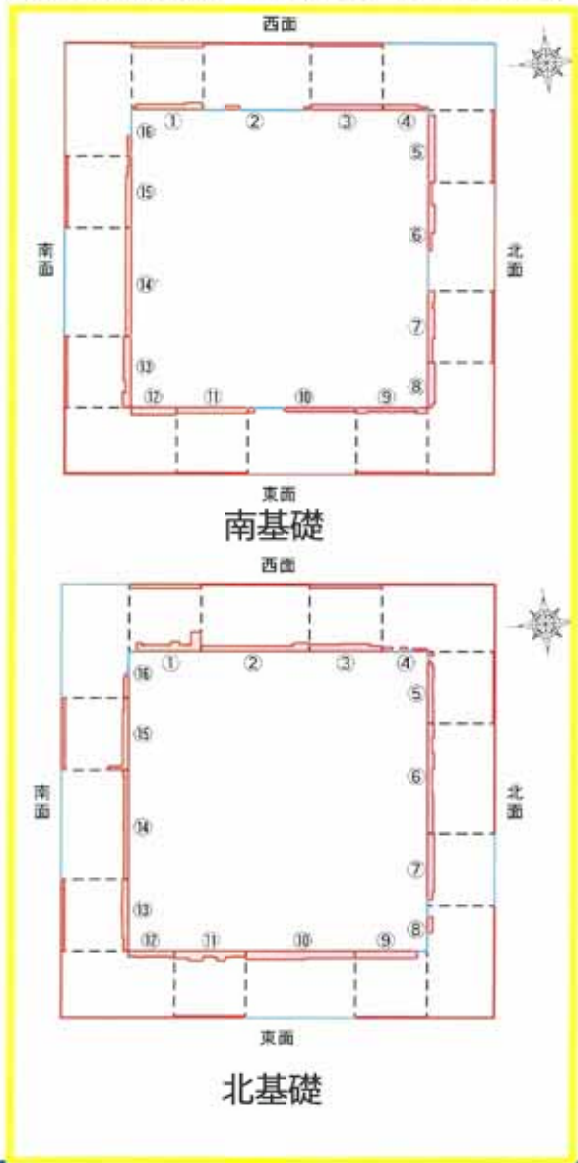
●構造物形状 壁厚（未充填）

南基礎及び北基礎の未充填箇所（同位置の深度方向での最大値）について、既工認との相違点を下記に示す。

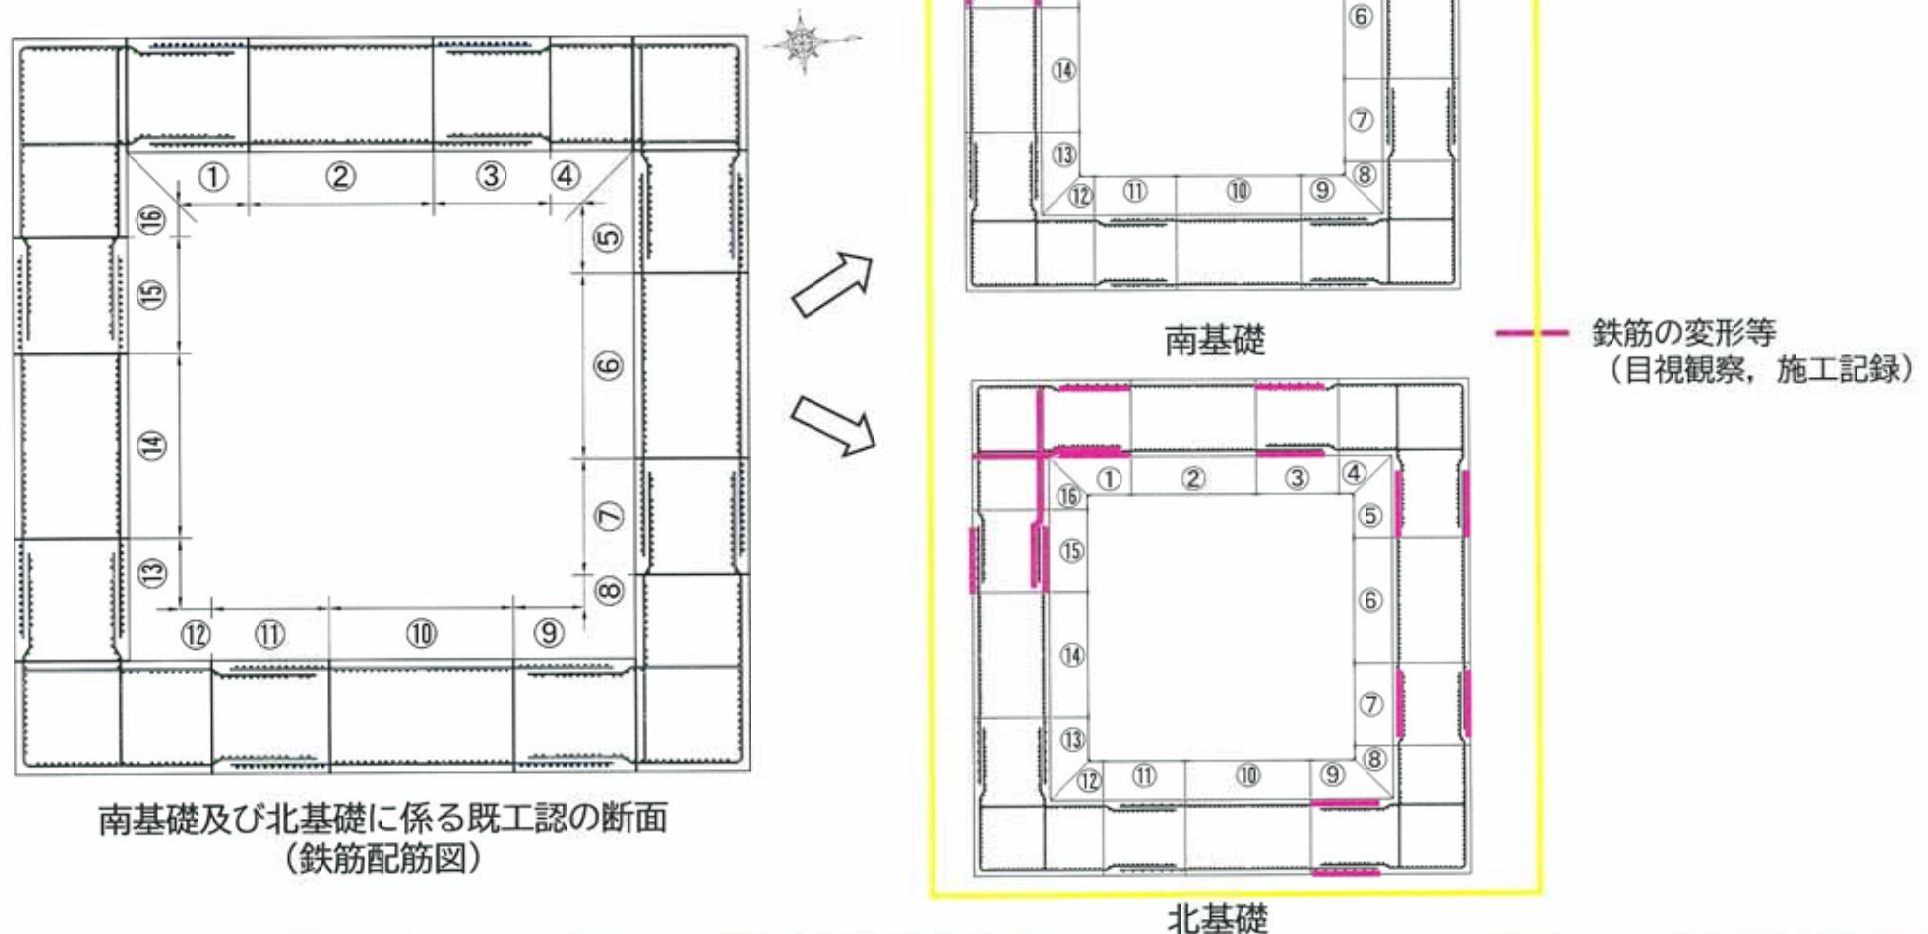
### ●鉄筋の健全性（配置・変形）

南基礎及び北基礎の**水平鉄筋**の健全性（配置・変形）について、既工認との相違点を下記に示す。
