# 参 考 資 料

## 1. 不具合事象に対する調査・評価の概要（1／6）

防潮堤（鋼製防護壁）地中連続壁の不具合については、その全容の把握と原因究明を行うとともにその対応策についての検討を行った。これら一連の不具合事象の全容から、調査結果及び対策を反映した耐震耐津波評価（既工認と同評価項目）を行った。

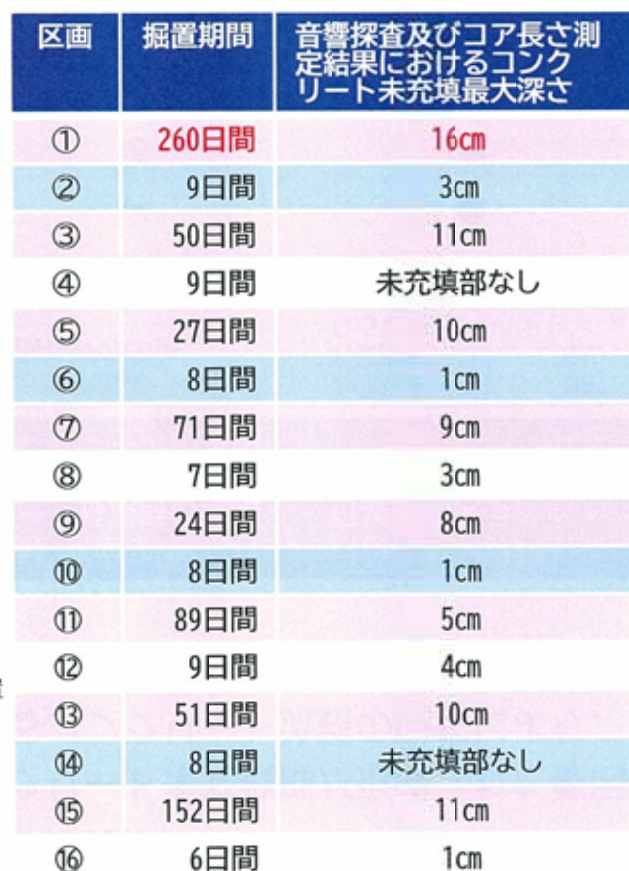
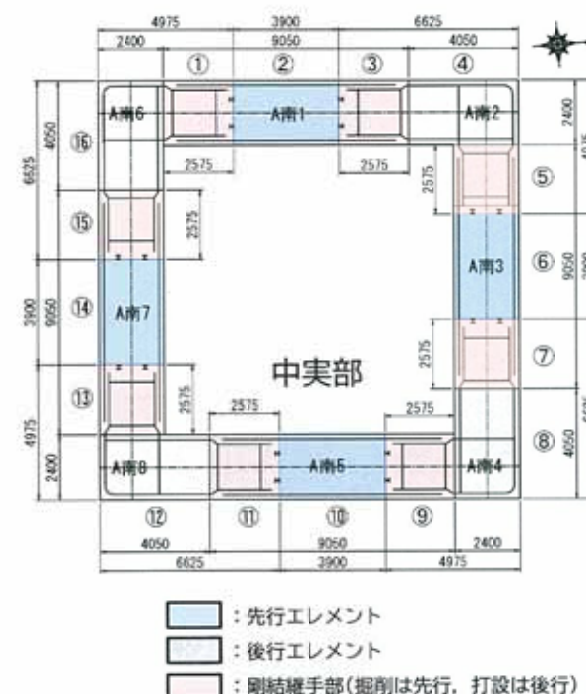
各区画の掘置期間およびコンクリート未充填測定結果

地山側のコンクリート未充填の状況を確認するため全区画で音響探査を実施し、欠測が生じた区間においてはコア測定により補完した。

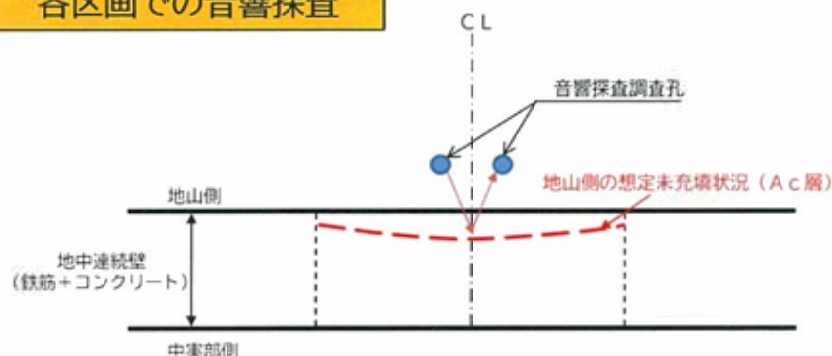
#### 各区画での音響探査

区画中央部での音響探査結果が、各区画のコンクリート未充填深さとして問題ないことを3測線（計測幅2m程度）での計測を行い確認した。

地山側のコンクリート未充填については、掘置き期間中の時間の経過にともなうはらみ出しが最も大きな要因と考えられる。  
掘削は、各区画（幅2.5m～3.9m）毎に実施するため、各区画で傾向は異なるものの、掘削範囲の中央部で粘性土のはらみ出し量が大きくなると考えられる。

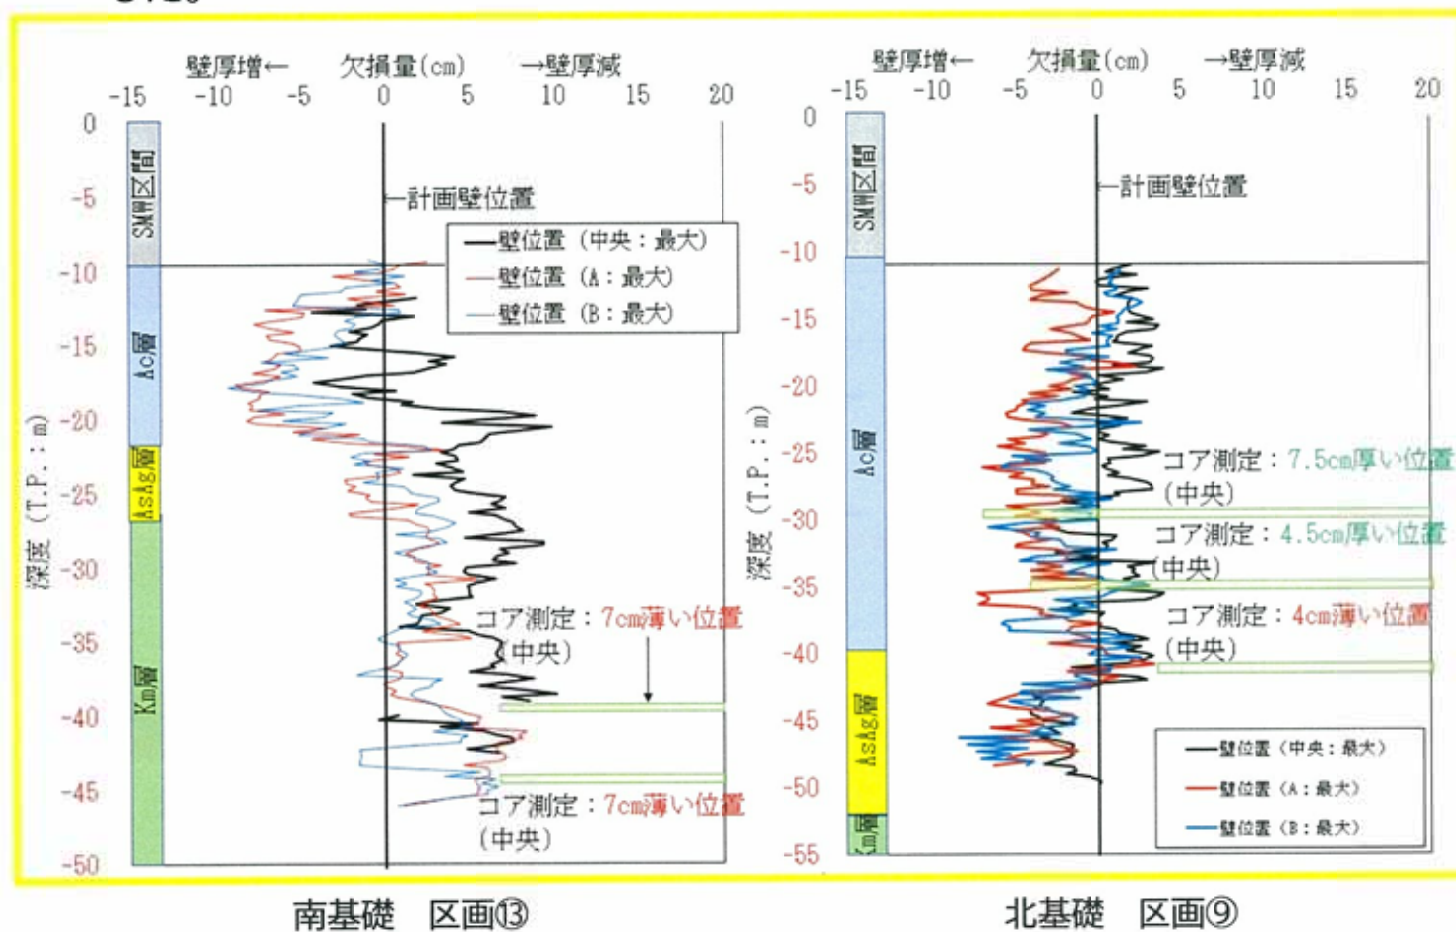
最大値深度分布の比較図

区画中央部の両サイドで音響探査を追加し、中央部から離れた位置のコンクリート未充填深さを確認した結果、中央部の未充填深さとおおむね同等以下であることが確認された。

したがって区画中央部での音響探査結果を、同区画のコンクリート未充填深さとするに問題はないと判断した。

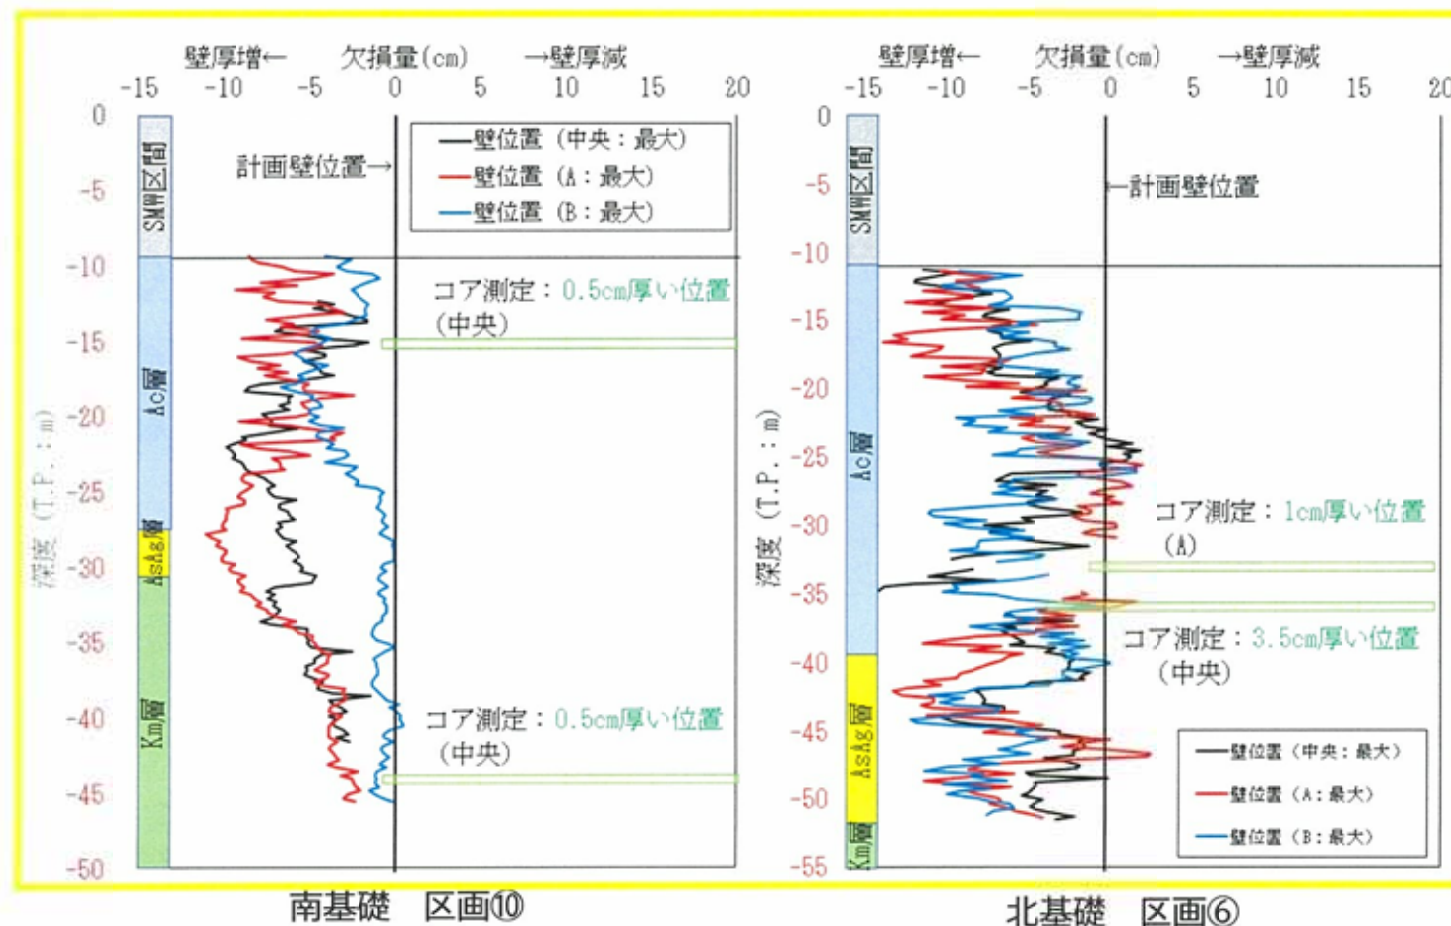
最大値深度分布の比較図

3測線（計測幅2 m程度）での計測を行った結果、いずれの測線においてもはらみ出しの影響は認められず、中央部の未充填深さとおおむね同等であることが確認された。

したがって区画中央部での音響探査結果を、同区画のコンクリート未充填深さとするに問題はないと判断した。

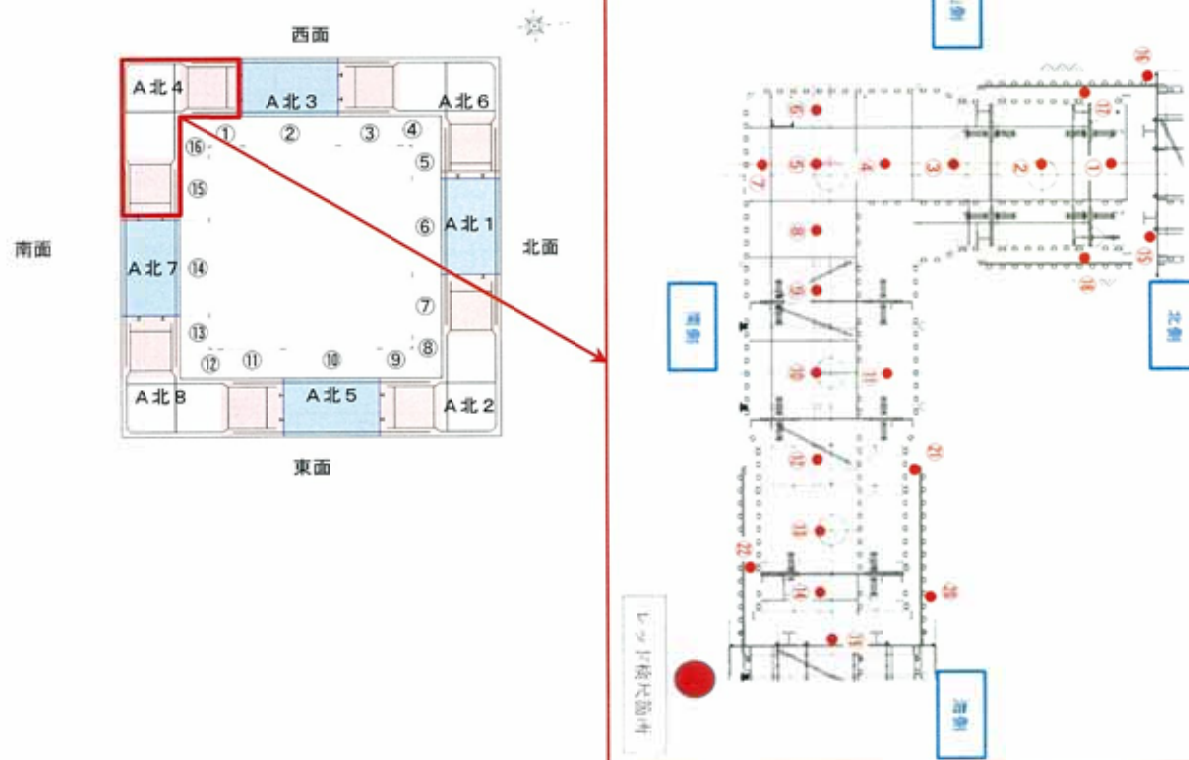
基礎下端深度測定結果（コンクリート打設直前）

後行エレメント鉄筋かご建込み時において、通常と異なる事象（鉄筋の高止まり）が発生した。コンクリート打設直前（掘削底盤清掃及びスライム処理後）の深度測定にて掘削深度を測定し、設計基礎下端深度まで根入れ長が確保できていることを確認した。

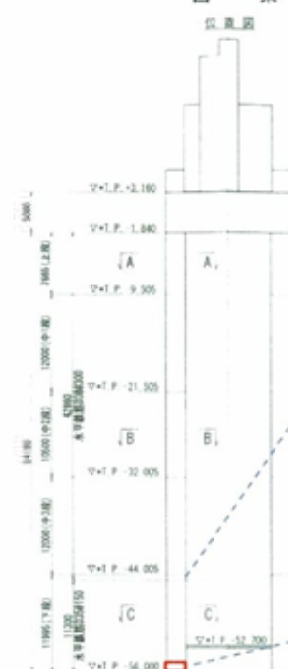
鉄筋が配置されない範囲  
(高止まりした範囲)

後行鉄筋かごが計画深度まで沈設できなかった範囲（高止まり70cm）

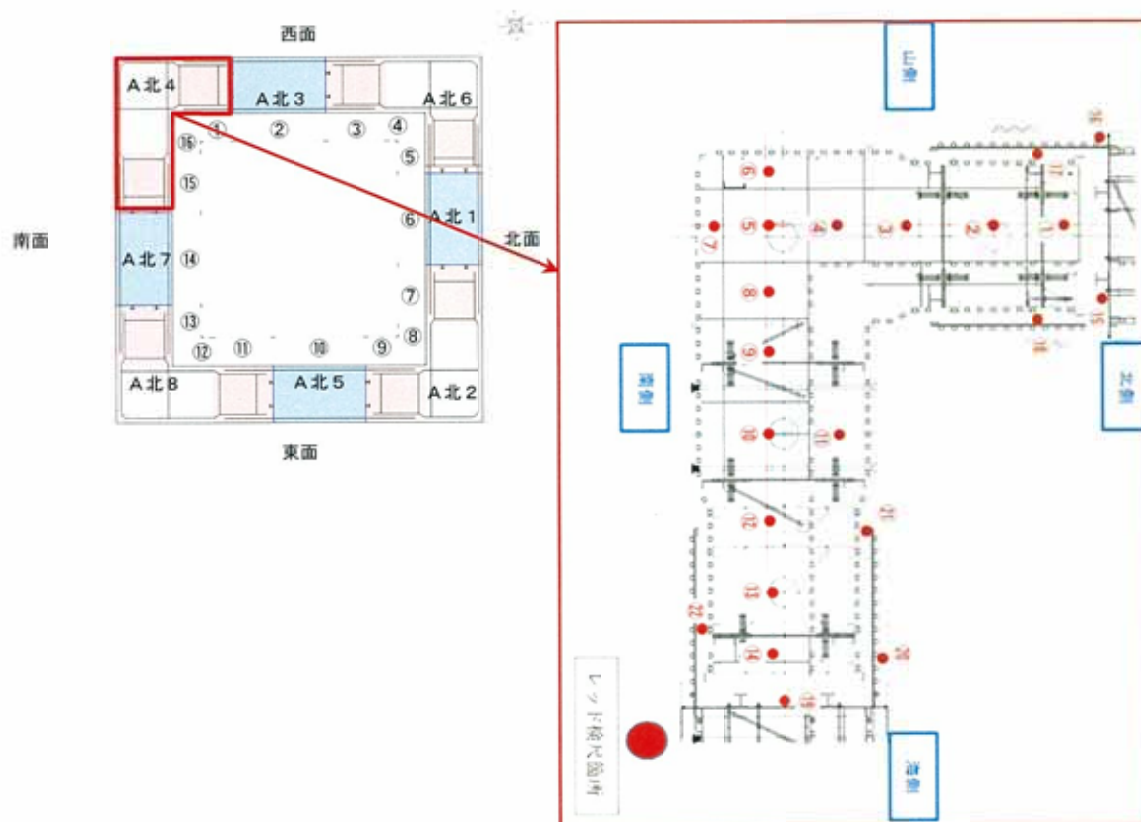
掘削深度計測箇所

## 8) 鉄筋かご高止まりの事象（設置深度の確認）

後行鉄筋かごに高止まりが確認された後、コンクリート打設直前に掘削底盤清掃及びスライム処理後の深度測定にて掘削深度を測定し、設計基礎下端深度まで根入れ長が確保できていることを確認した（確実な岩着が可能であることを確認した）。

基礎下端深度測定結果（コンクリート打設直前）

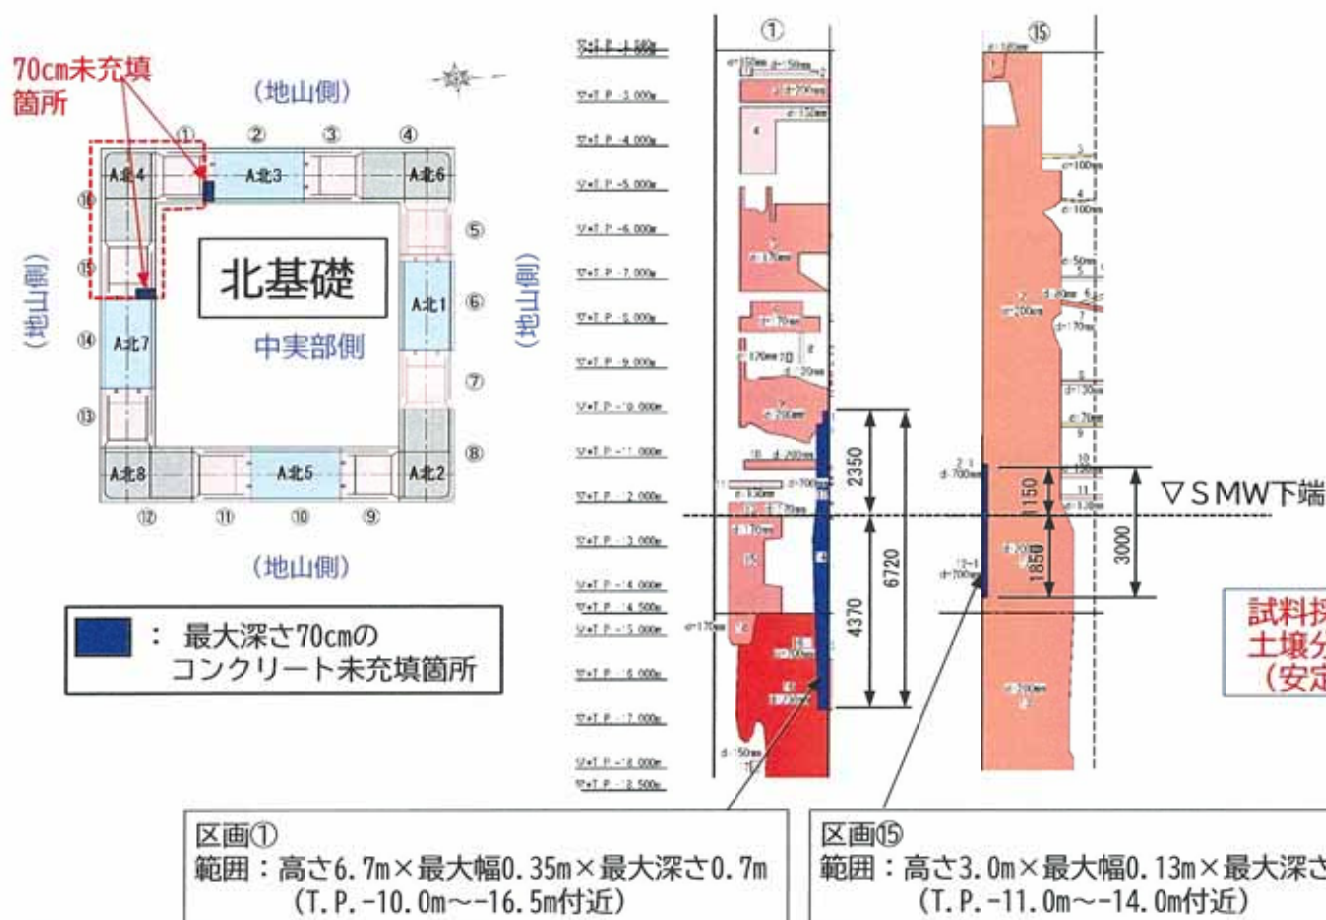
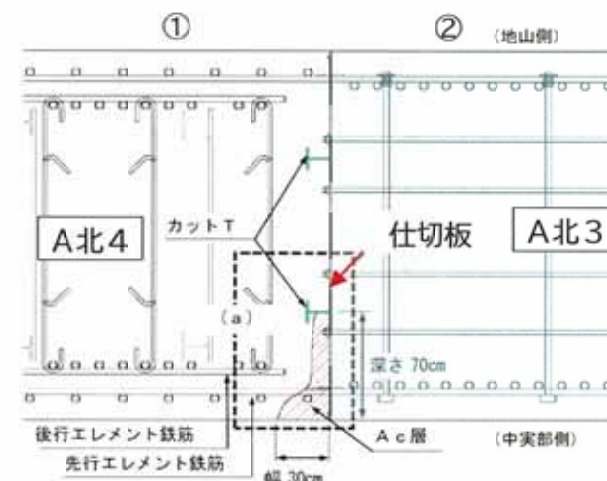
エレメント構造図

A北4 後行エレメントの剛結継手部において、仕切板※に沿って最大深さ70cmのコンクリート未充填を確認

※仕切板：エレメント継手面に設置する鋼板

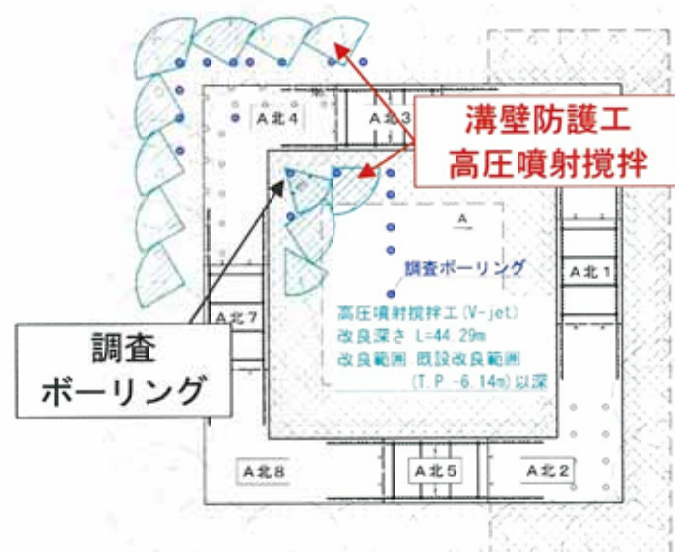
## A北4周辺の調査ボーリング箇所及び追加溝壁防護工 (高圧噴射攪拌)実施状況

### I. 薄層状の地山 (Ac層) の形成

- ・隣接するA北3先行エレメントの施工時に、溝壁の崩壊が発生し、地山の緩みにより粘性土の軟化を確認
- ↓
- ・既設の溝壁防護SMWの背面側（中実部、地山部）から、高圧噴射攪拌地盤改良による溝壁防護工を追加

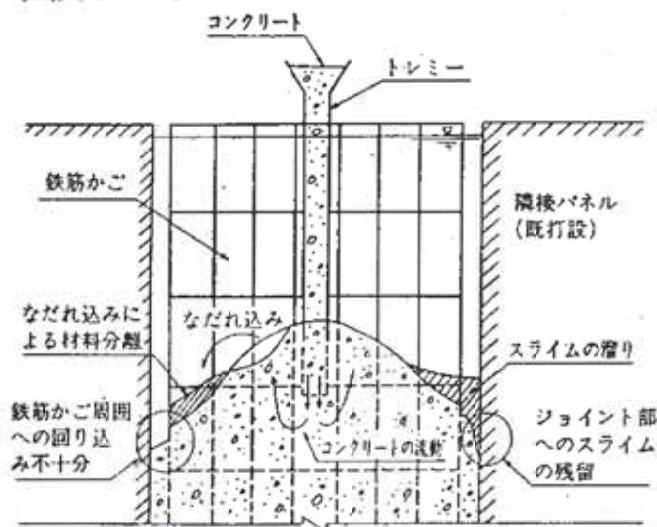
トレミー管によるコンクリート打設状況概念

#### Ⅲ. コンクリートの打上り高さ

- ・ コンクリートの打上がり面はトレミー設置付近が最も高く、同心円状に広がるため、仕切板端部付近で最も低くなり、スライムが堆積しやすい

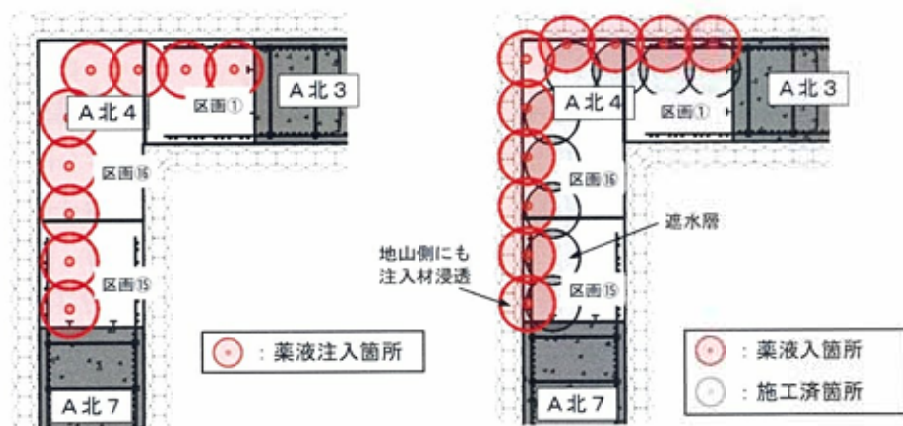
前述したⅠ～Ⅲの要因により

- ・ SMW下端付近のコンクリート打設中に、溝壁面に打設圧力が作用し「高圧噴射攪拌およびSMWと縁が切れた薄層状の地山」が押出されて崩落し、仕切板近傍の先行エレメントの鉄筋を超えて流入（右図①・②）
- ・ コンクリートの上昇に伴い、崩落した土砂は、打上り面が最も低くなる仕切板に押付けられ・堆積（右図③）
- ・ 地山側では、高圧噴射攪拌の改良体造成中に、溝壁内に排泥の流入が確認されたことから、逸走防止用の薬液注入を実施（下図）。そのため、地山側は、中実部側に比べ未充填の深さは小さいと想定

STEP 1. 薬液注入（連壁中心側）

STEP 2. 薬液注入（地山側）

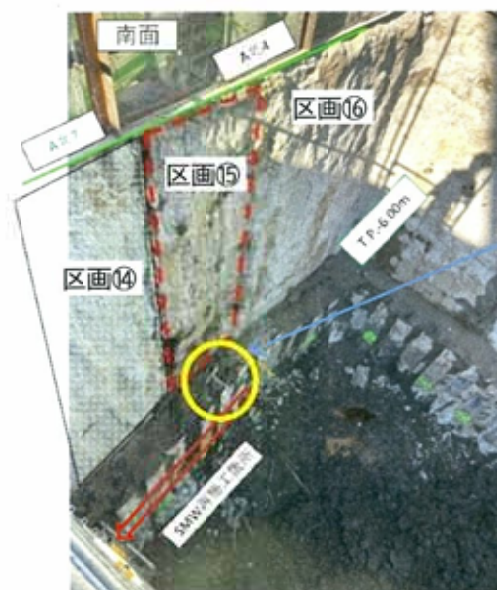
再構築したSMWの掘削時の状況写真

### I. SMW不連続部の形成

深部液状化対策工（超多点注入工）の施工において、SMWの一部が支障したことから、SMWの撤去・再構築を行ったため、既設と新設のSMW境界面に一体化しない鉛直打継ぎ目（不連続部）が形成

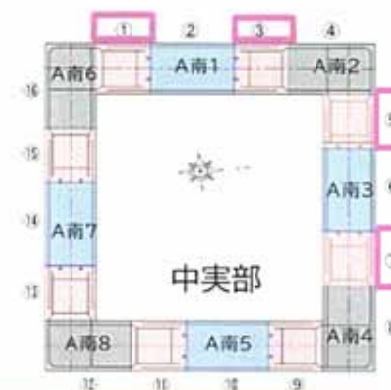
### 1) 剛結継手部 ①, ③, ⑤, ⑦

・探査の結果、地山側の剛結継手部においてコンクリートの未充填の発生(最大16cm)を確認した。

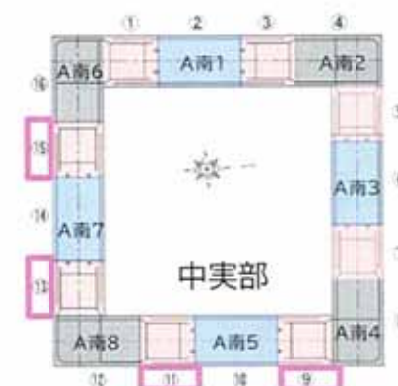
### 2) 剛結継手部 ⑨, ⑪, ⑬, ⑮

- ・ 探査の結果, 地山側の剛結継手部においてコンクリートの未充填の発生 (最大11cm以下)を確認した。
- ・ 水平コア及び音響探査の結果は整合していることを確認した。

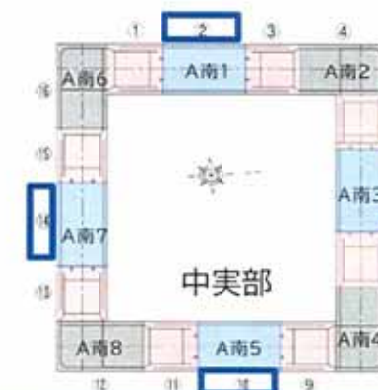
### 3) 非剛結継手部 (先行エレメント) ②, ⑥, ⑩, ⑭

- ・ 探査の結果, 地山側の非剛結継手部 (先行エレメント) において未充填の発生 (最大3cm以下)を確認した。
- ・ 水平コア及び音響探査の結果は整合していることを確認した。

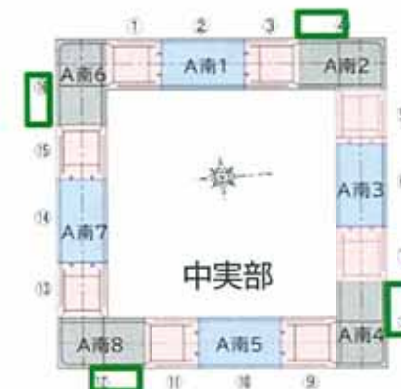
### 4) 非剛結継手部 (後行エレメント) ④, ⑧, ⑫, ⑯

- ・ 探査の結果, 地山側の非剛結継手部 (後行エレメント) において未充填の発生 (最大4cm以下)を確認した。
- ・ 水平コア及び音響探査の結果は整合していることを確認した。
- ・ ④の区画では, 削孔機配置ができず音響探査を実施できないため水平コアで確認した。

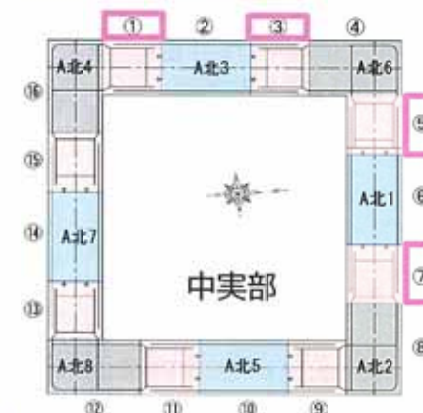
剛結継手部 (①)

## 1) 剛結継手部 ①, ③, ⑤, ⑦

- ・ 探査の結果、地山側の剛結継手部においてコンクリートの未充填の発生 (最大15cm)を確認した。
- ・ 水平コア及び音響探査の結果は整合していることを確認した。

- ・ 音響探査では、+6cm～-15cmの壁厚を確認した。
- ・ コア測定では、+4cm～-13cmの壁厚を確認した。

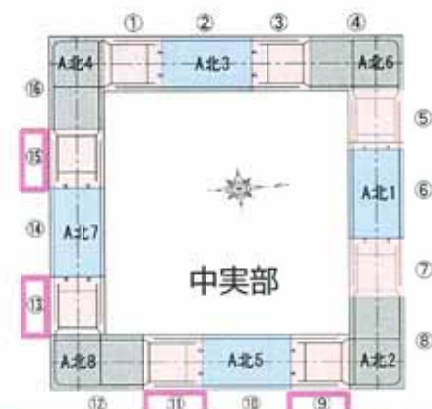
### 2) 剛結継手部 ⑨, ⑪, ⑬, ⑮

- ・ 探査の結果、地山側の剛結継手部においてコンクリートの未充填の発生 (最大15cm)を確認した。
- ・ 水平コア及び音響探査の結果は整合していることを確認した。

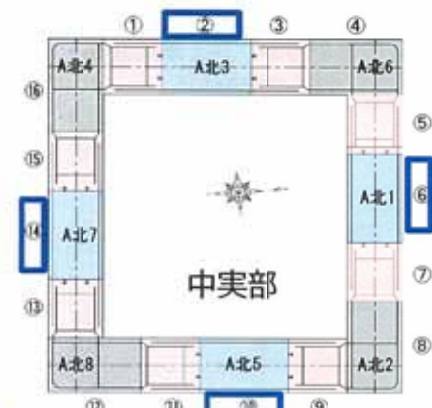
- ・ 探査の結果、地山側の非剛結継手部（先行エレメント）において未充填の発生（最大3cm以下）を確認した。
- ・ 水平コア及び音響探査の結果は整合していることを確認した。

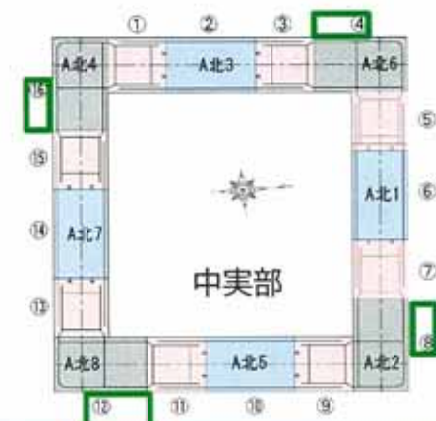
非剛結継手部 (④)

## 4) 非剛結継手部 (後行エレメント) ④, ⑧, ⑫, ⑯

- ・ 探査の結果, 地山側の非剛結継手部 (後行エレメント) において未充填の発生 (最大2cm以下)を確認した。
- ・ 水平コア及び音響探査の結果は整合していることを確認した。

- ・ 音響探査では, +7cm~-2cmの壁厚を確認した。
- ・ コア測定では, +1cm~0cmの壁厚を確認した。
