東海第二発電所 設計及び工事計画に係る説明資料  
コメント回答  
(地中連続壁の不具合事象の全容)

2024年6月18日  
日本原子力発電株式会社

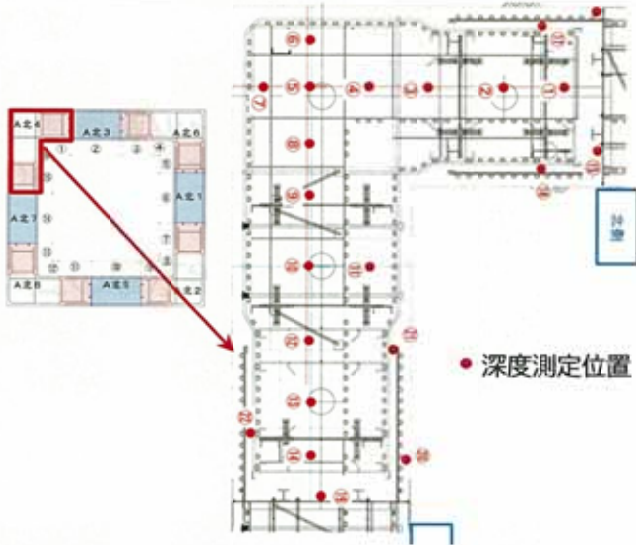
| 対象範囲 | 調査結果 |
|---|---|
| 通常とは異なる事象が確認された区画<br>（例：北基礎のA北4エリア） | <ul style="list-style-type: none"> <li>①区画と隣接する②区画のコンクリート打設時に、通常と異なる事象（①区画に土砂・コンクリートが流出）が発生したが、A北4エリアの後行エレメント鉄筋かご建込み直前に①区画の土砂・コンクリートを撤去し、スライム処理後の安定液の砂分率及び比重の計測結果から、管理基準値（砂分率1.0%未満、比重1.01～1.10）を満足していることを確認。また、深度測定結果から、設計基礎下端まで掘削が完了していることを確認（次頁の(A)）</li> <li>A北4エリアの後行エレメント鉄筋かご建込み時において、通常と異なる事象（鉄筋の高止まり）が発生した。コンクリート打設直前（掘削底盤の清掃及びスライム処理後）の安定液の砂分率及び比重の計測結果から、管理基準値（砂分率1.0%未満、比重1.01～1.10）を満足していることを確認。また、深度測定結果から、設計基礎下端まで掘削が完了していることを確認（次頁の(B)）<br/>（深度測定：検尺テープの先端に重りを付けて測量）</li> </ul> <div style="text-align: right;"> <p>● 深度測定位置</p> </div> |

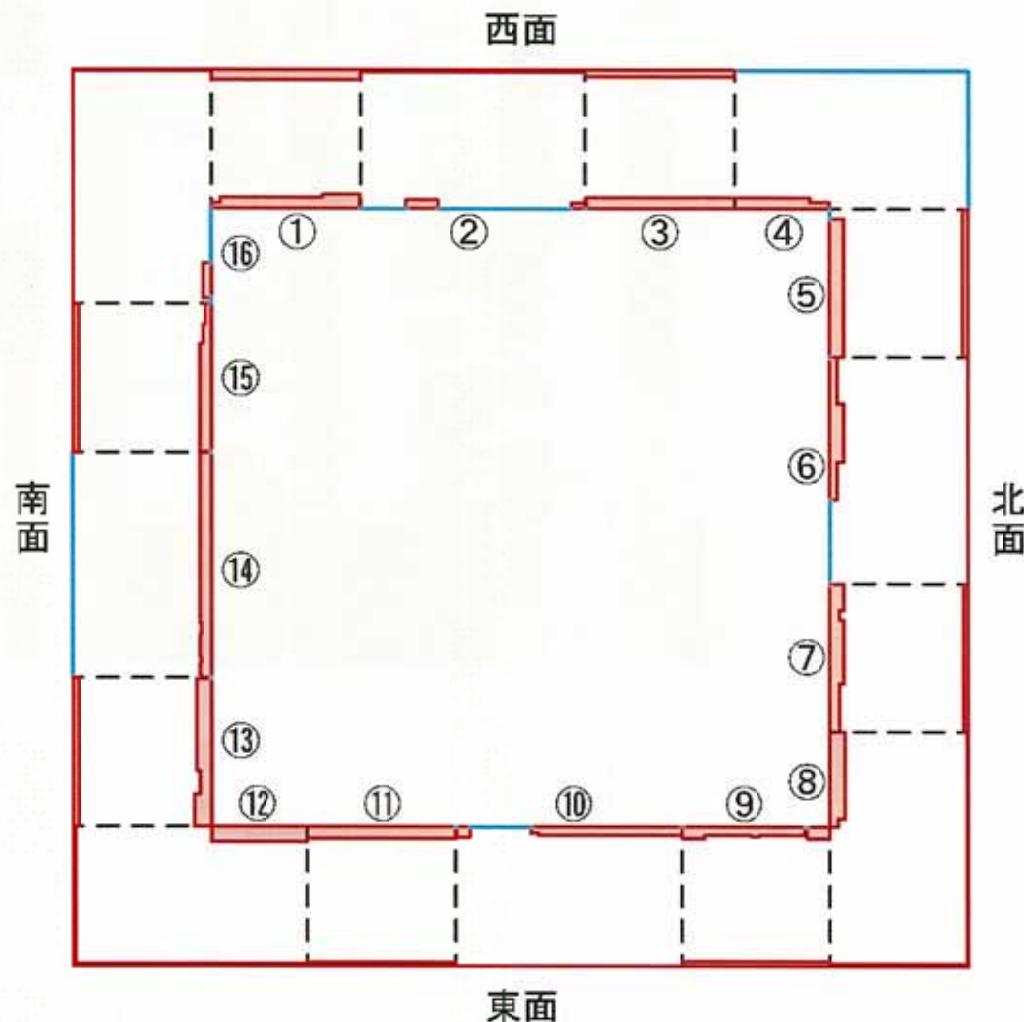
| 区画 | 深さ (cm) | |
|---|---|---|
| ⑮ | 20 | 11 |
| ⑯ | 15 | 1 |

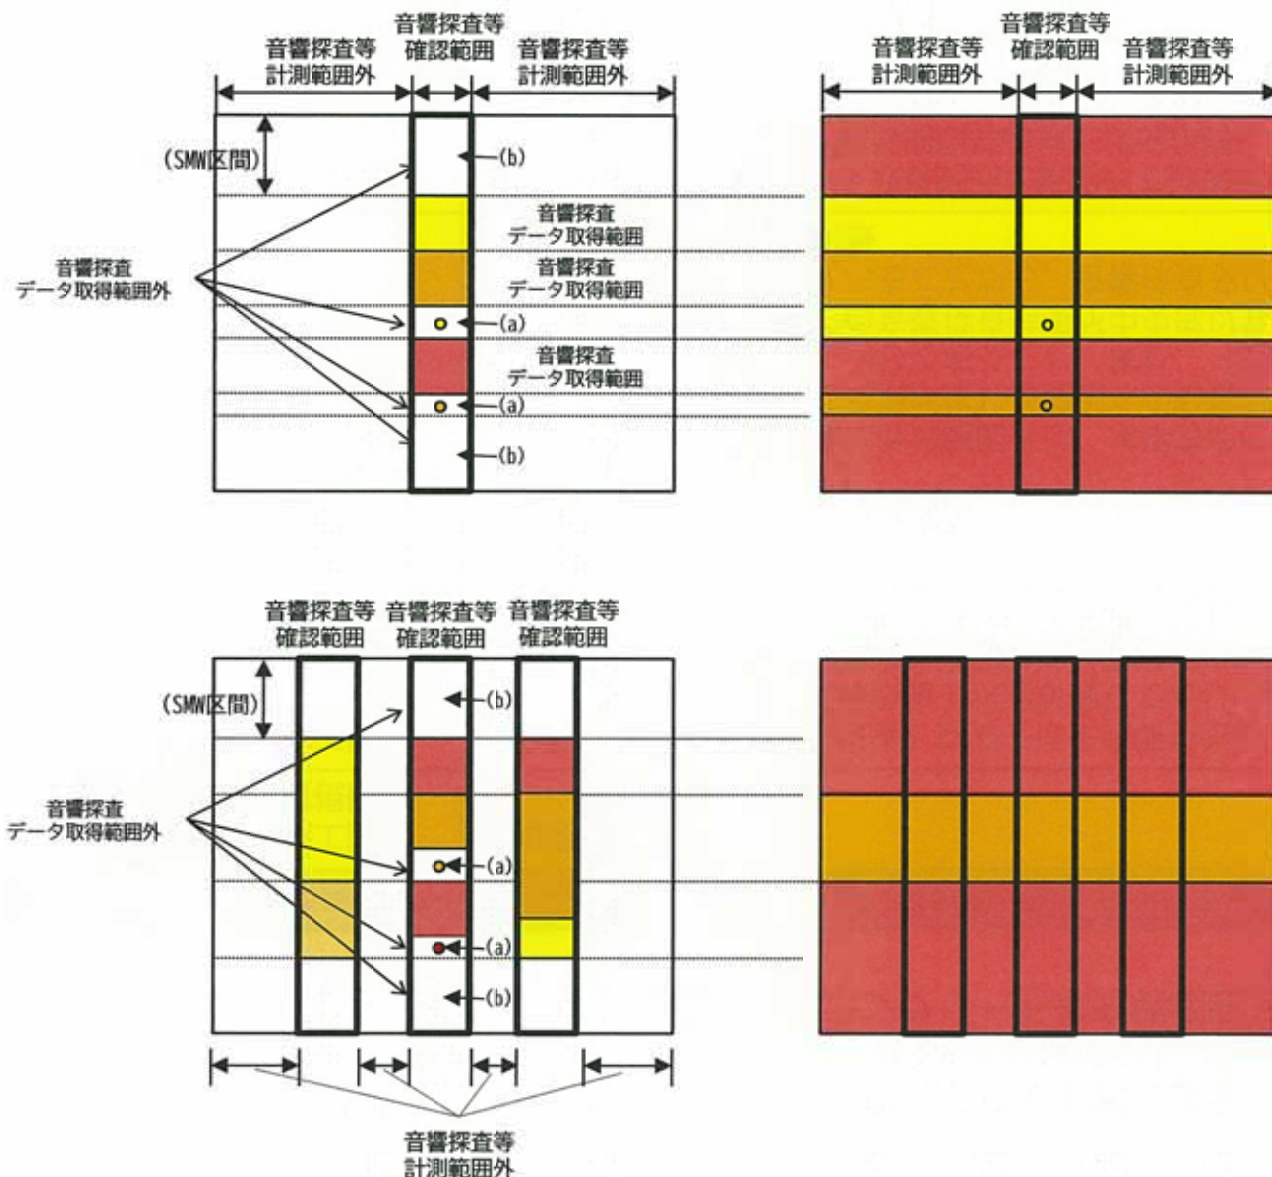
## ●地山側の1区画当たりのコンクリート未充填範囲及び深さの考え方

地山側の未充填範囲については、音響探査及びコア採取で確認された未充填深さを各区画ごとに水平方向及び鉛直方向に拡張しており、具体的には下記のとおりである。

- 音響探査で確認された範囲は、その結果を同区画の水平方向（計測範囲外）に拡張。音響探査のデータ取得範囲外（a）については、当該範囲区間のコア採取結果を鉛直・水平に拡張。ただし、音響探査データ取得範囲外（b）については、各区画の最大深さとする。
- 1区画で3測線の音響探査を実施した区画については、3測線の最大深さの結果を採用する。
- 音響探査等確認範囲と計測範囲外は、水平方向の地盤条件はほぼ同じであり、未充填が生じる要因への影響が大きい掘置期間等の施工状況も同じであること、また「3測線」の結果から区画中央部での音響探査結果が中央部以外の未充填深さとおおむね同等である。

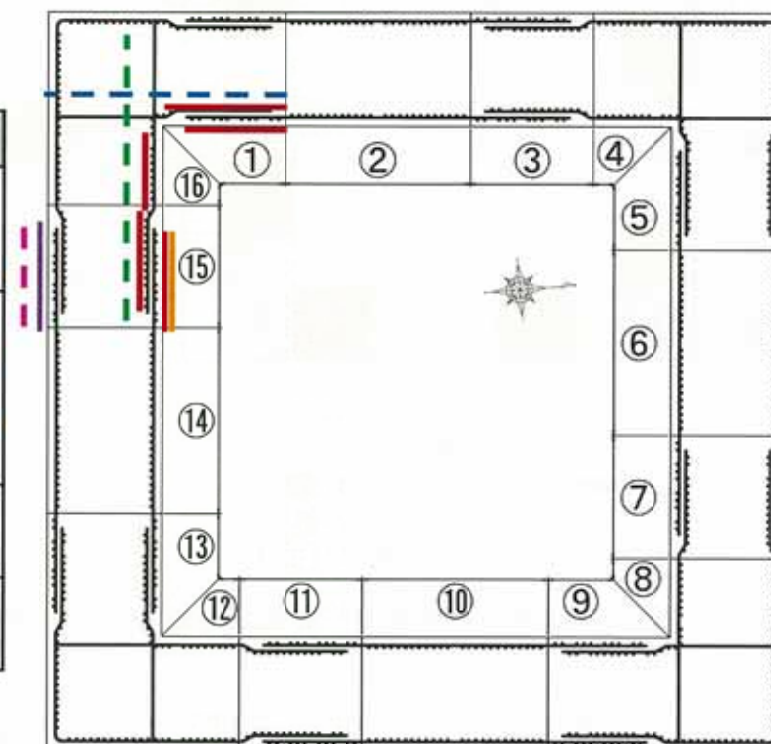
●南基礎 中実部側壁面の観察結果（鉄筋の変形等）

| 対象範囲 | | | 不具合の全容 |
|---|---|---|---|
| | 地山側 | 先行鉄筋 | C.⑮区画の水平鉄筋の凸部が消滅した区画<br>D.⑮区画の水平鉄筋の変形等が否定できない。 |

南基礎の鉄筋の変形等の状況を確認した。A南6（①，⑮，⑯区画）エリアで水平鉄筋で変形等が発生している。

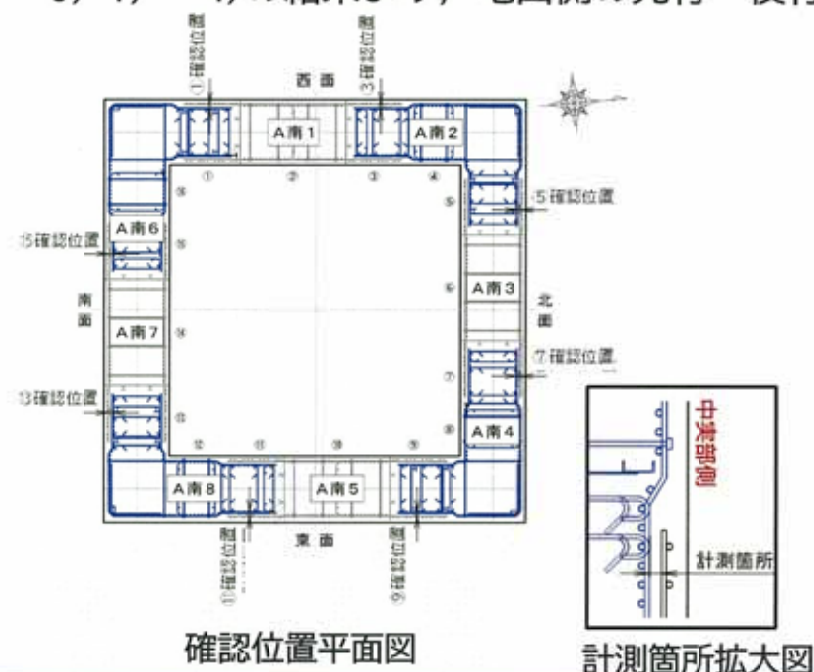
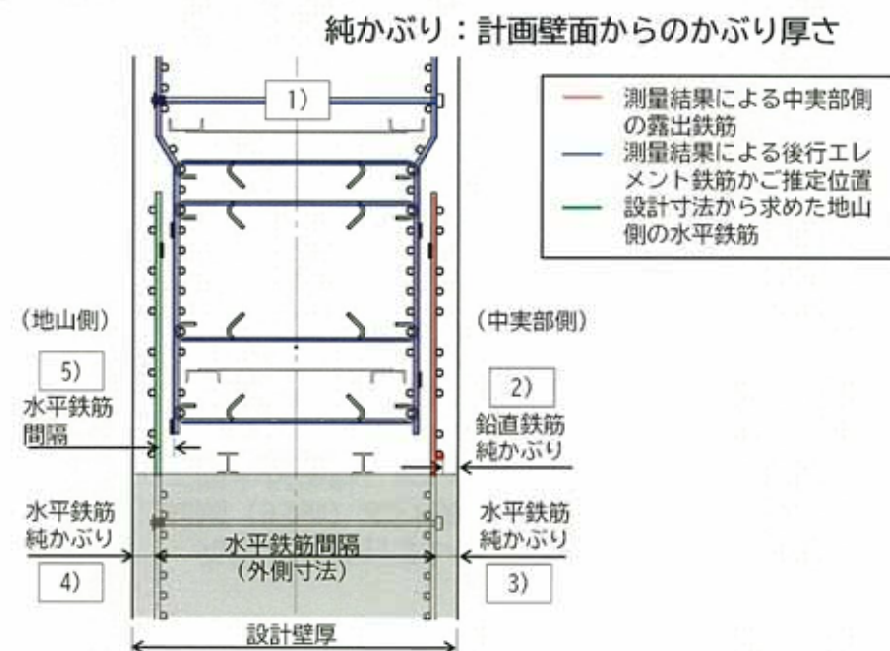
●南基礎 鉄筋間隔の測定結果（A南6の事例）

- 1) 後行エレメント鉄筋かご全体の位置を中実部側の露出鉄筋の測量結果より推定する。
- 2) 中実部側の先行エレメント鉛直鉄筋の純かぶりを露出鉄筋より確認する。
- 3) 中実部側の先行エレメント水平鉄筋の純かぶりを露出鉄筋より求める。  
(水平鉄筋の純かぶり = 鉛直鉄筋の純かぶり + 鉛直鉄筋の直径)
- 4) 地山側の先行エレメント水平鉄筋の純かぶりを以下のとおり求める。  
(地山側水平鉄筋の純かぶり = 設計壁厚 - (水平鉄筋間隔 + 中実部側の先行エレメント水平鉄筋純かぶり))
- 5) 1) ~ 4) の結果より、地山側の先行・後行エレメント水平鉄筋同士の間隔を求める。

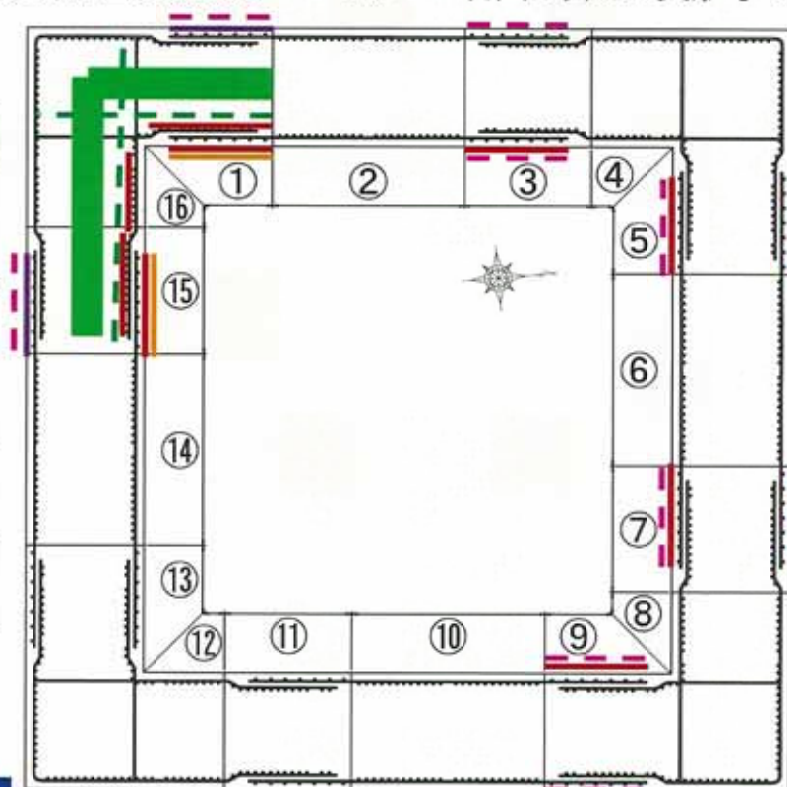
●北基礎 中実部側壁面の鉄筋の変形等

| 対象範囲 | | | 不具合の全容 |
|---|---|---|---|
| | 地山側 | 先行鉄筋 | C.①, ⑮区画の水平鉄筋の凸部が消滅した区画<br>D.①, ③, ⑤, ⑦, ⑨, ⑮区画の水平鉄筋の変形等が否定できない。 |
| | | 後行鉄筋 | G.①, ⑮, ⑯区画の鉄筋が根入れの一部が無筋となっている。 |

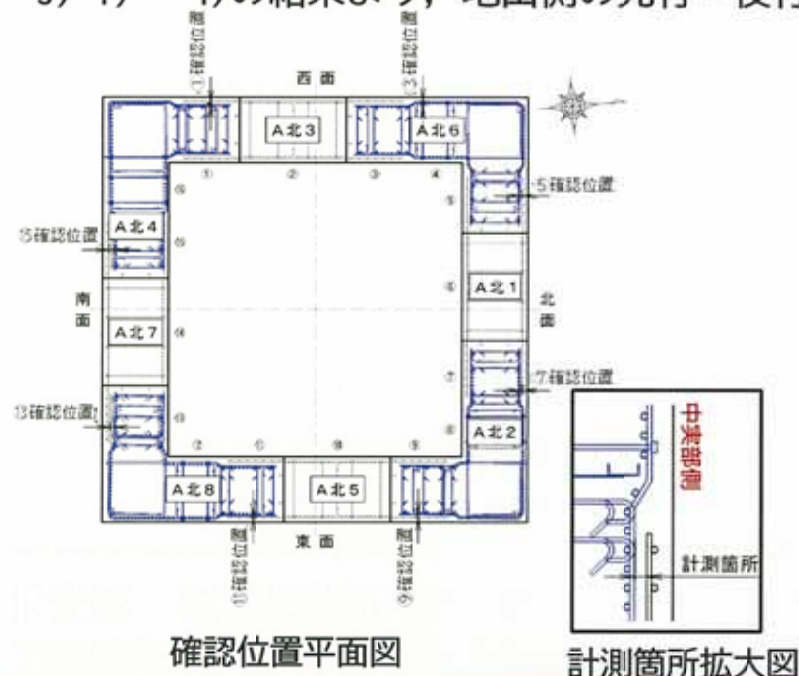
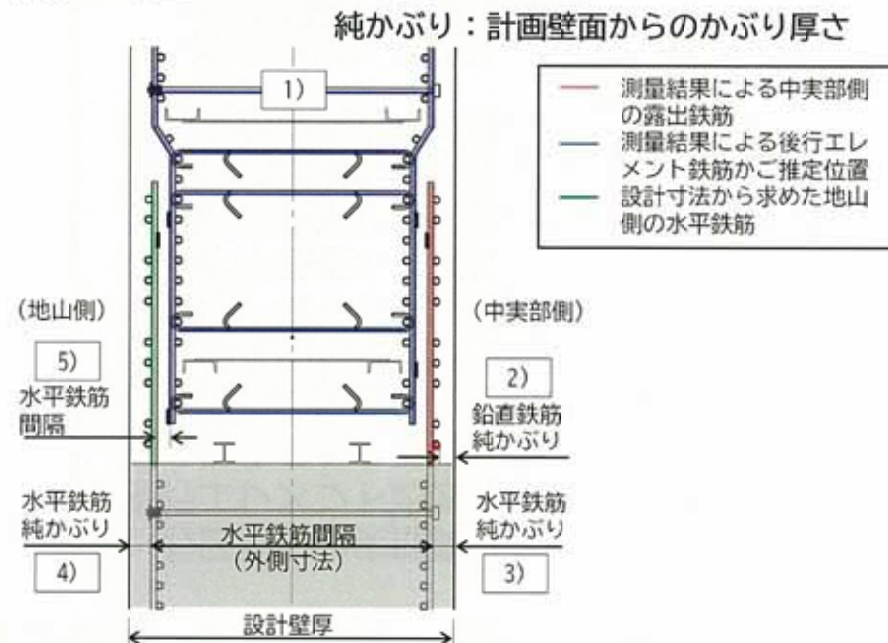
●北基礎 鉄筋間隔の測定結果（A北4の事例）

⑮区画の中実部側（T.P.-42m）で、先行及び後行エレメントの鉄筋かごが極近接した位置関係であることを確認した。また、先行鉄筋に凸部が認められた①、⑮区画において、一時鉄筋かご同士の接触があったものと判断した。

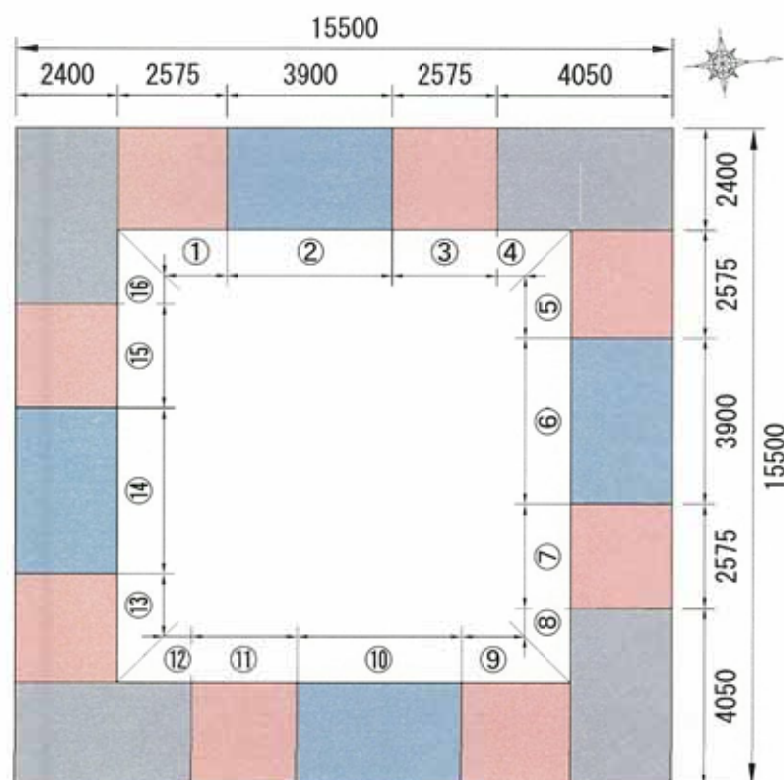
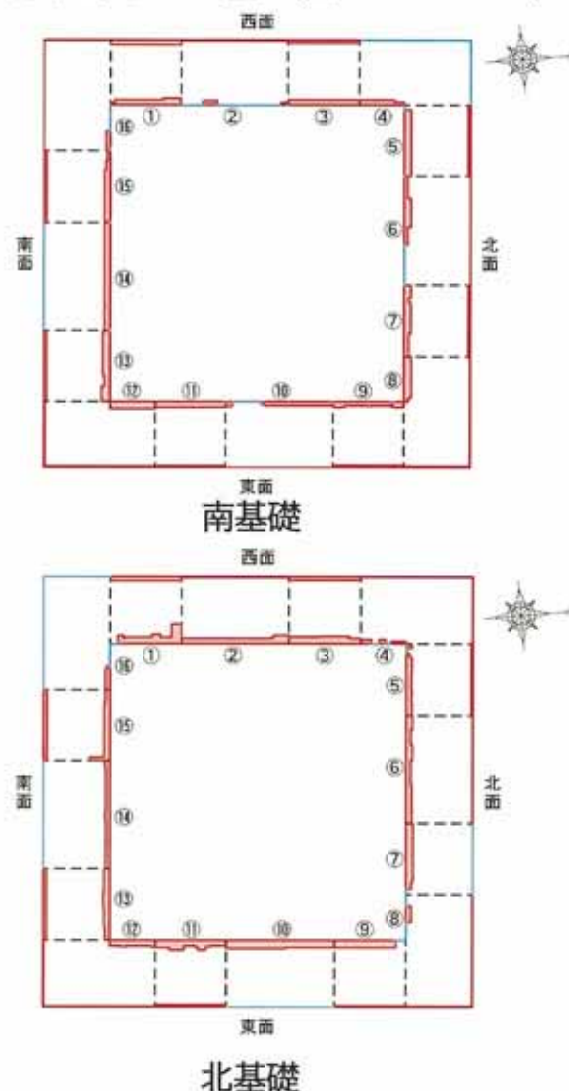
最大未充填深さ一覧表

南基礎及び北基礎の未充填箇所（同位置の深度方向での最大値）について、既工認との相違点を下記に示す。

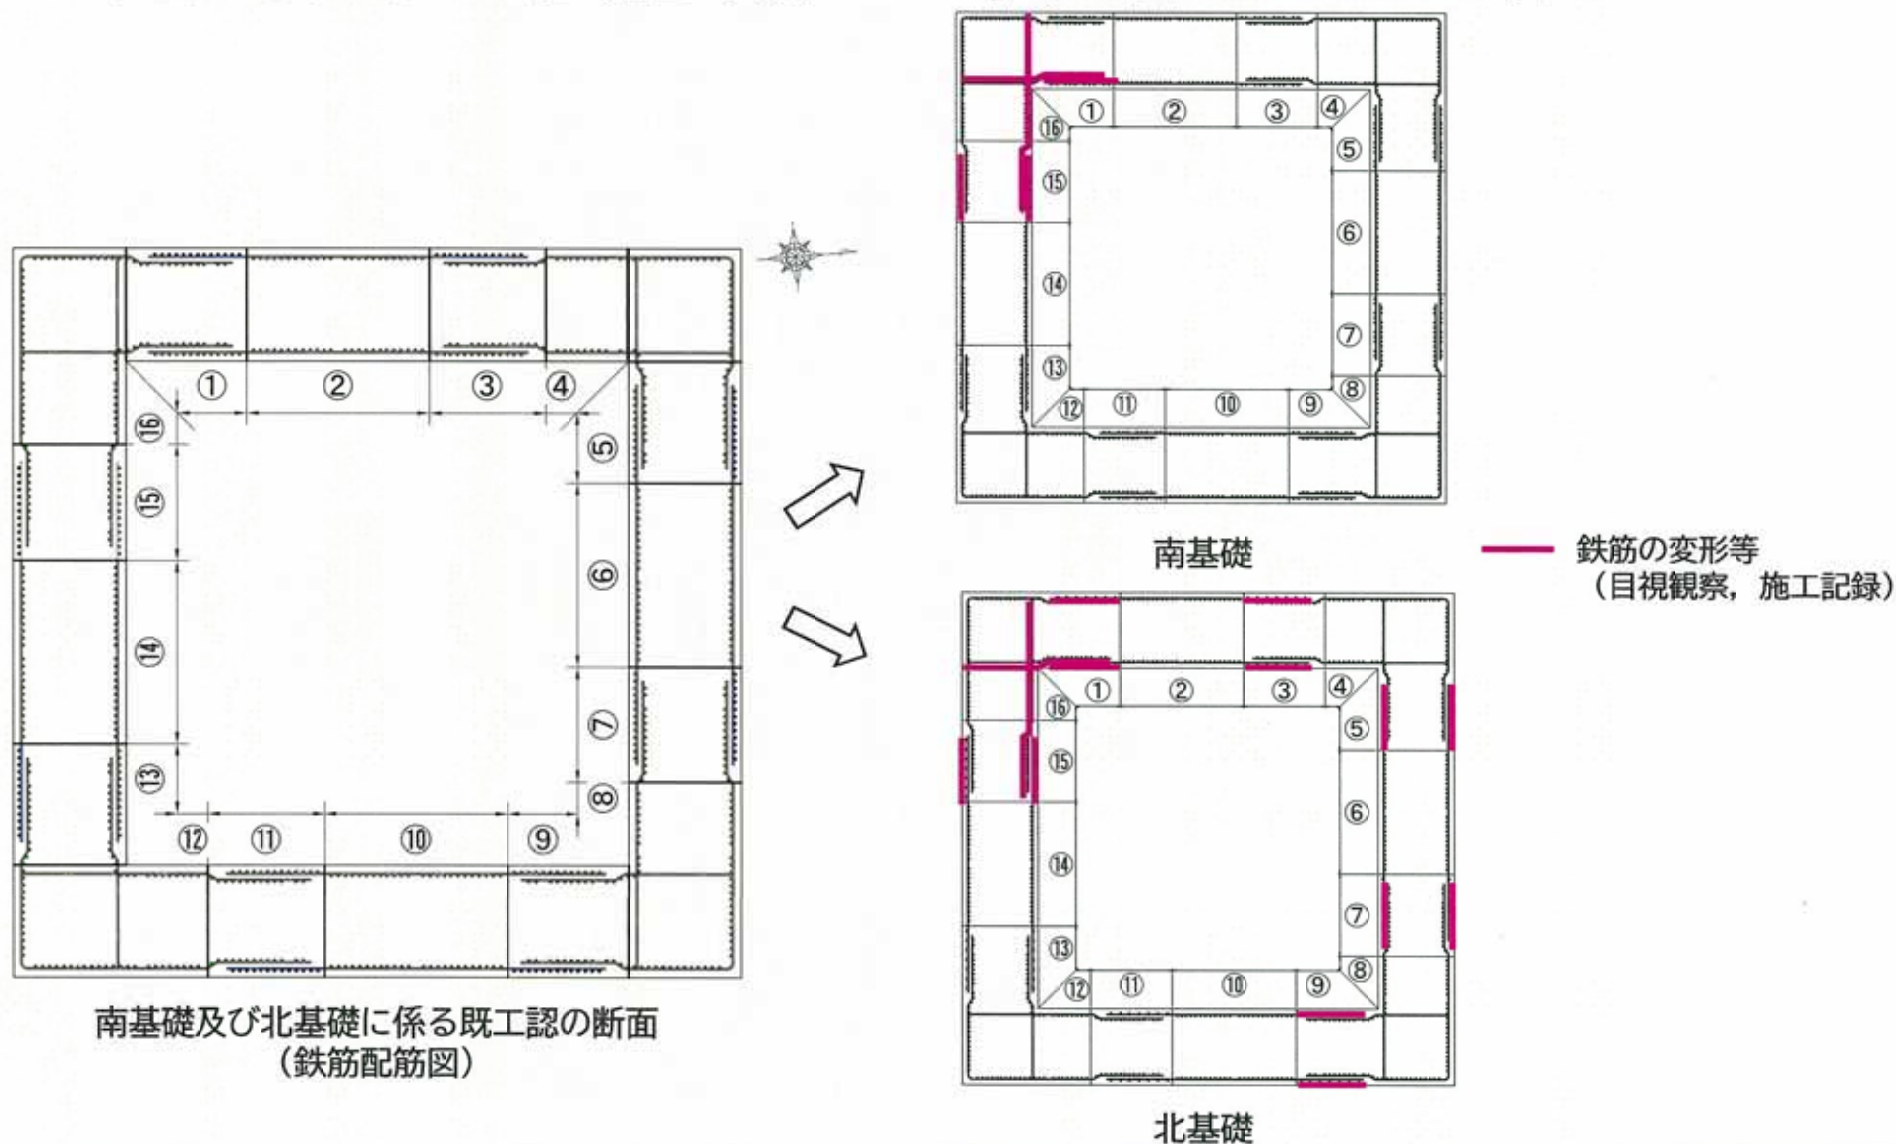
### ●鉄筋の健全性（配置・変形）

南基礎及び北基礎の水平鉄筋の健全性（配置・変形）について、既工認との相違点を下記に示す。
