敦賀発電所2号炉  
審査資料における薄片試料作製位置の一部誤り等について  
(現在までの取組み状況)

令和5年3月17日  
日本原子力発電株式会社

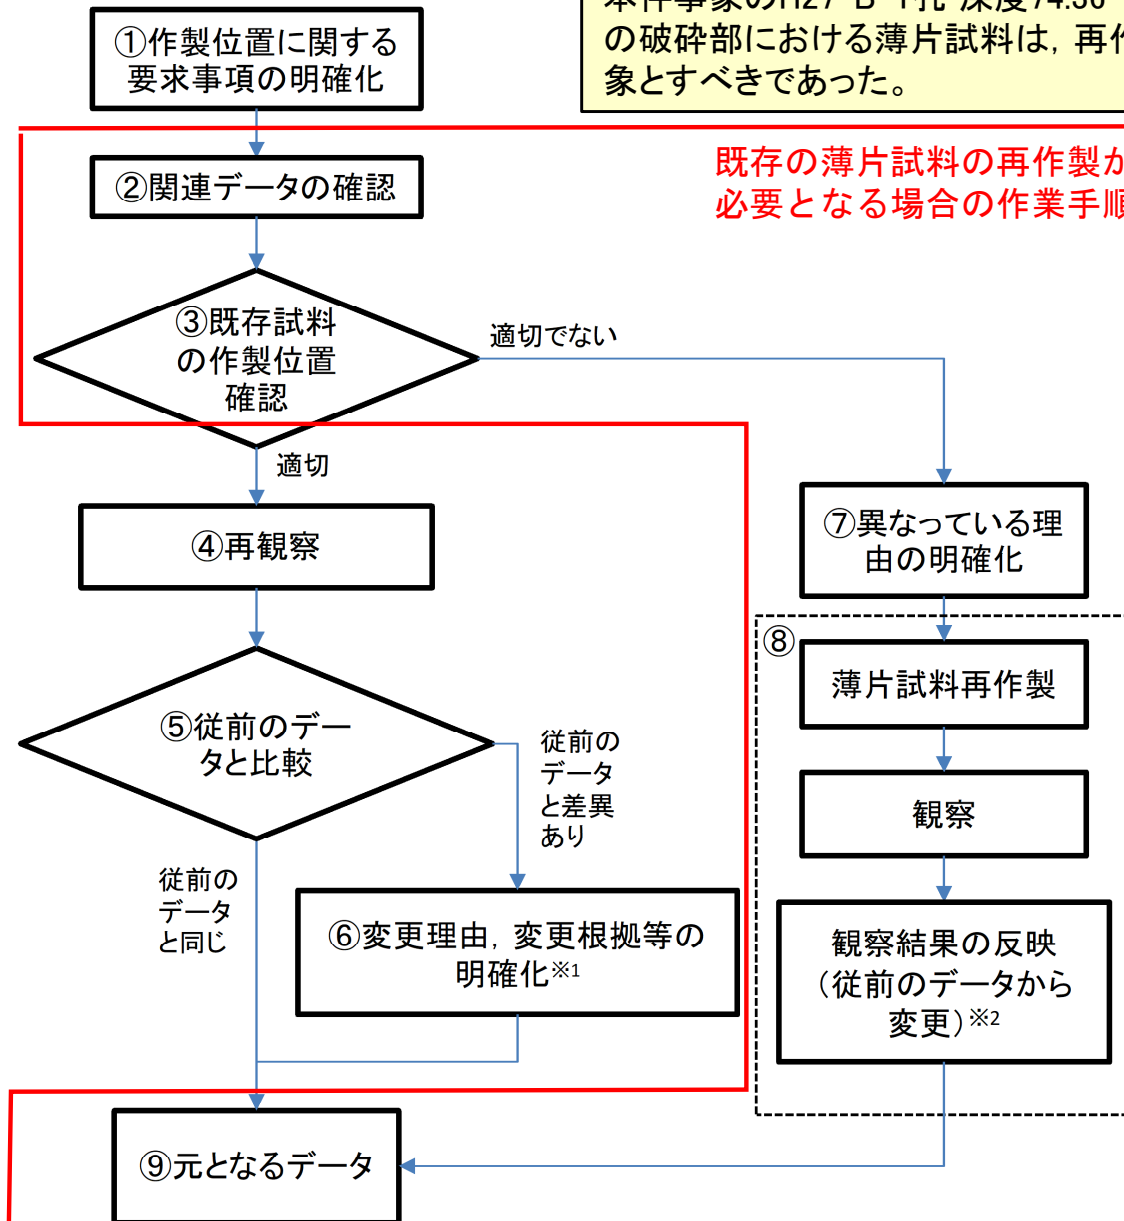
既存の薄片試料の再作製が必要となる場合の作業手順

本件事象のH27-B-1孔 深度74.36～74.50mの破砕部における薄片試料は, 再作製の対象とすべきであった。

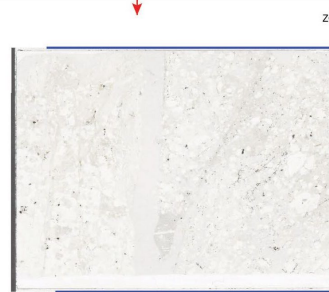
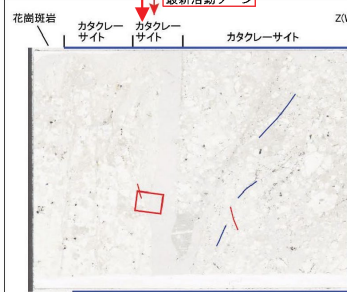
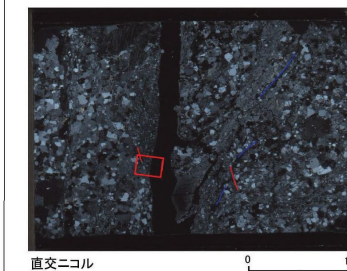
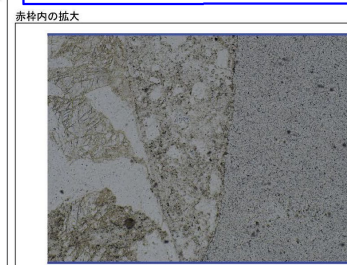
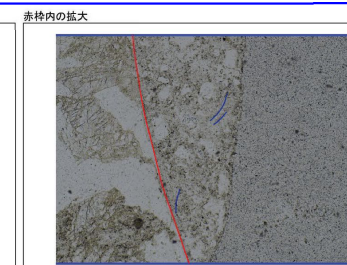
4-75

- ・H27-B-1のボーリングコアから採取した薄片試料の観察結果によれば最新活動面(深度74.40m)の変位センスは、左ずれを伴う正断層成分が卓越する。
- ・断層岩区分については、最新活動ゾーンは周辺のカタクレーサイトのゾーンより細粒であり、局所的ではあるが幅6mm程度の範囲で粘土鉱物が若干認められることから、断層ガウジと判断していた。
- ・最新活動ゾーンに以下の特徴が認められることから、カタクレーサイトのみからなる破砕部であると判断した。
  - (カタクレーサイト) 基質を構成する粘土鉱物は少ない。
  - (カタクレーサイト) 最新活動面に沿った帯状の粘土土部は局所的である。
  - (カタクレーサイト) 角ばった岩片が多い。
  - (カタクレーサイト) ジグソー状の角礫群が認められる。

※破砕部の走向・傾斜をBHTV画像から取得できなかったことから、同一ボーリングコアの他の不連続面と本破砕部の位置関係から推定した走向・傾斜データを使用している。

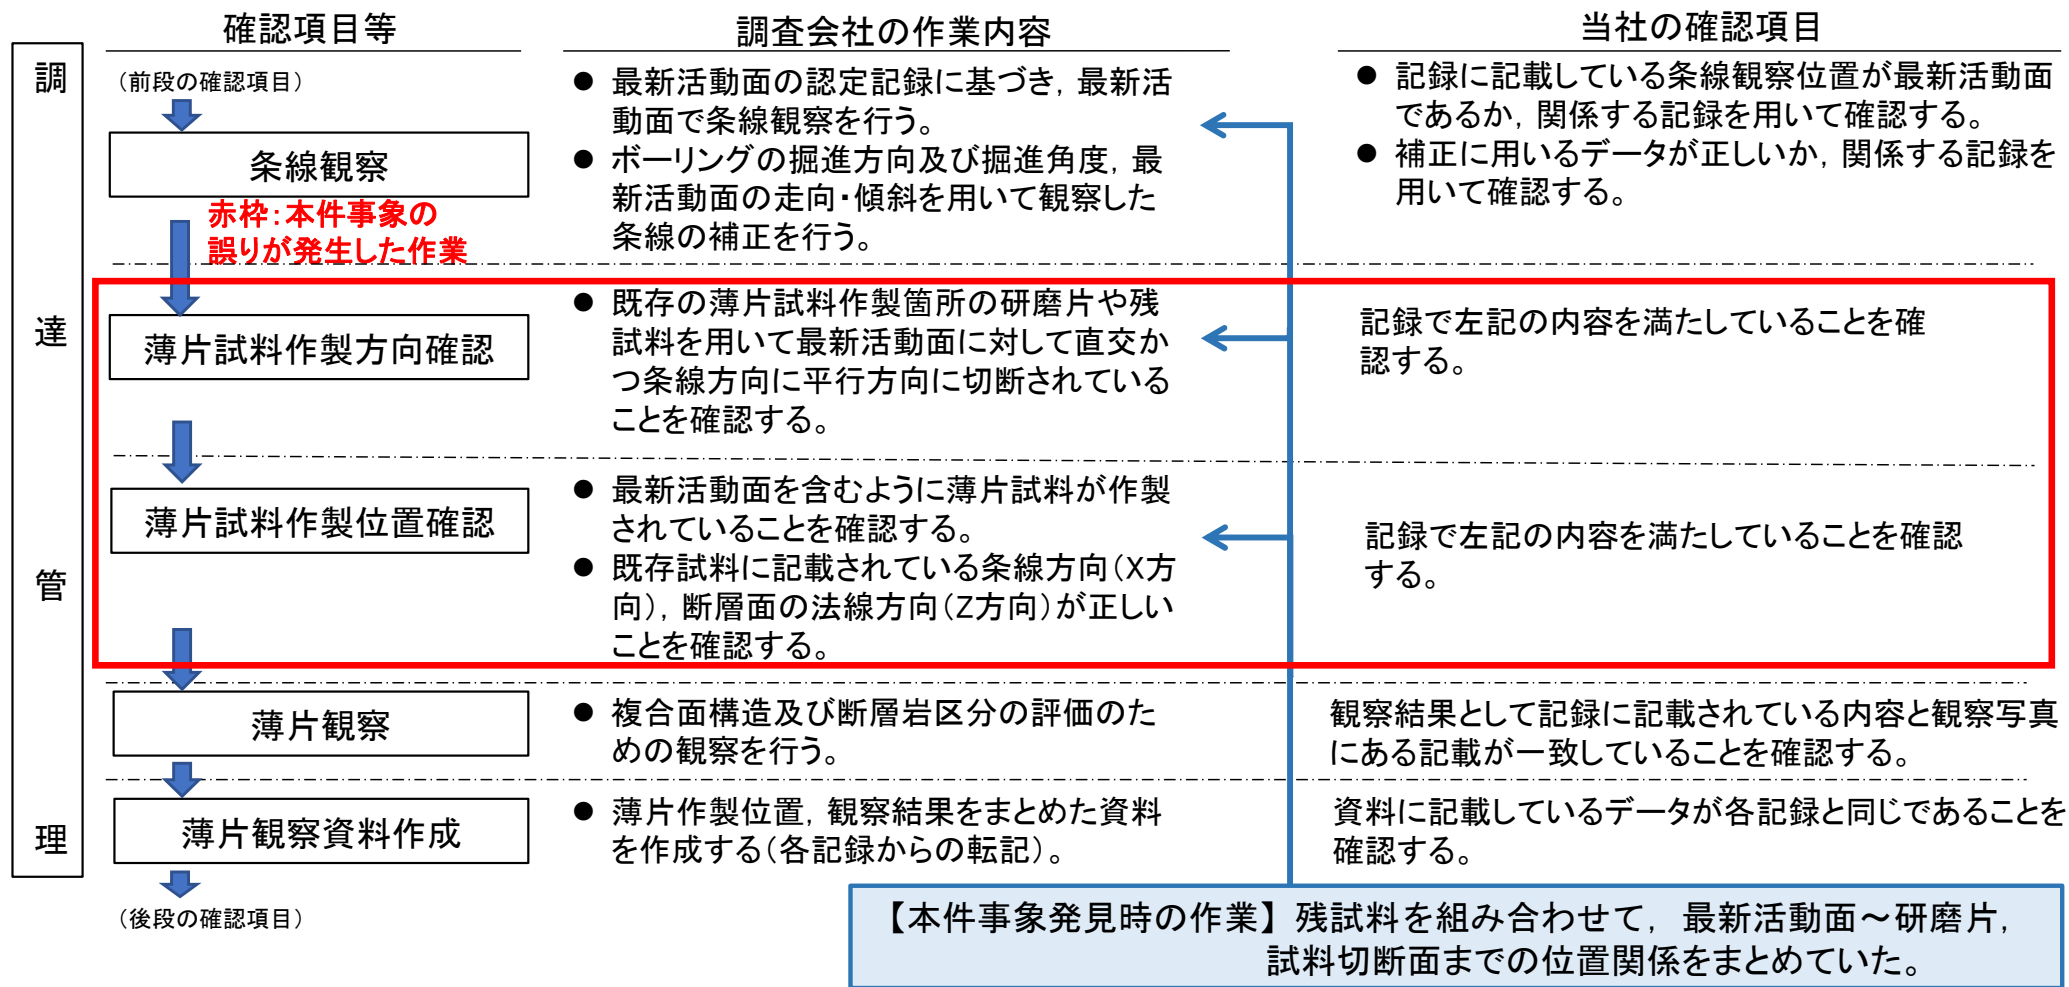
## 【トレーサビリティの確保のためのデータ確認作業】

事 実: 当社は、薄片試料に関して、最新活動面が実研磨片を用いて特定されていることを調査会社の作業記録により確認した。さらに、最新活動面に対して直交かつ条線方向に平行方向に切断されていることを作業記録により確認することで、薄片試料が最新活動面を含むように作製されていることを確認した。

問題点: 事象発生時には、条線に係る記録、薄片試料に係る記録(薄片試料切断方向確認、薄片試料作製位置確認)において、最新活動面の位置をそれぞれの作業記録で確認しており、記録間の整合については十分に確認できていなかった。

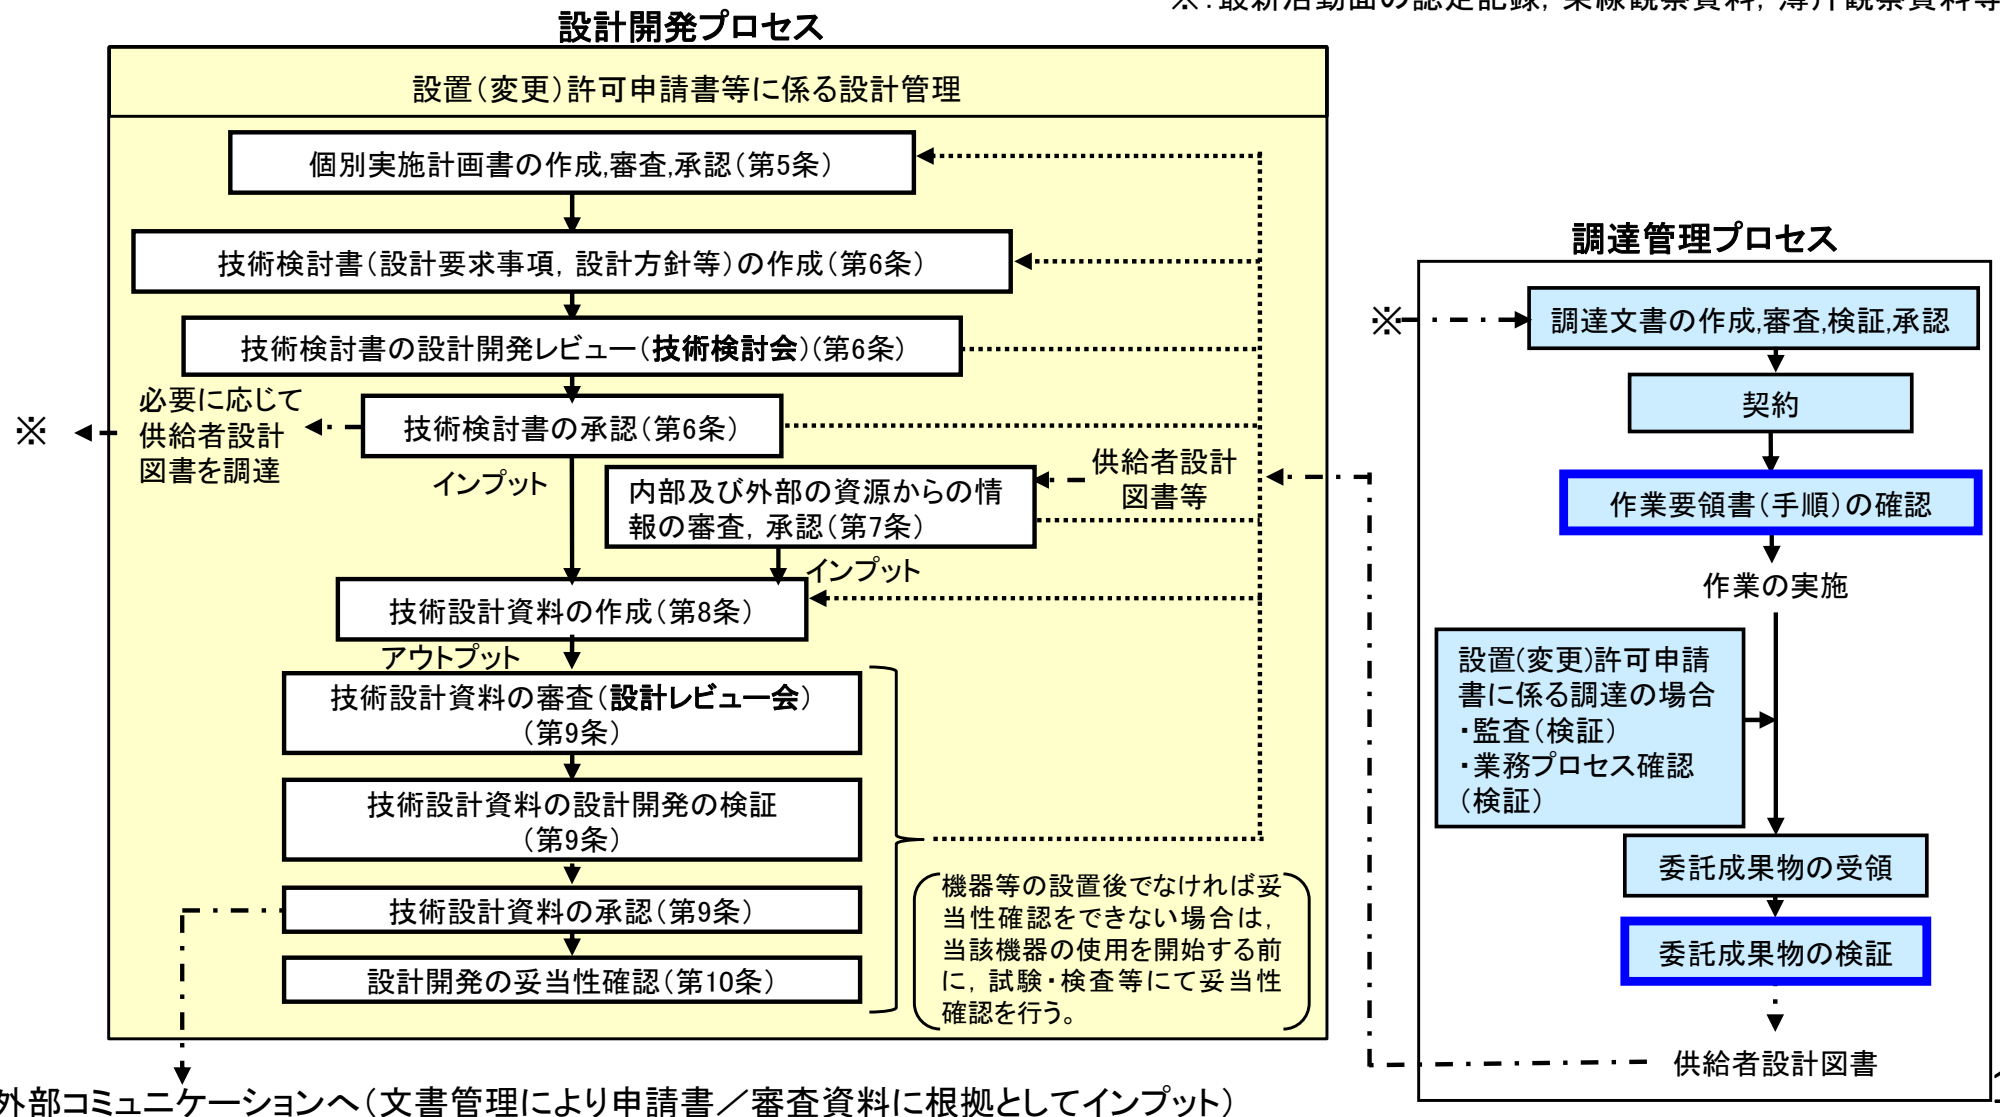
- 条線観察に係る記録、薄片試料に係る記録(薄片試料切断方向確認、薄片試料作製位置確認)において、最新活動面の位置の記録間の整合性を確認できる作業記録がなかったこと。
- 対象とする最新活動面の近傍に割れ目等がある場合や研磨片の表面状態等、本件事象の破砕部のような特殊な状況を想定した作業手順を定めていなかったこと。

- ・ 条線観察に係る記録、薄片試料に係る記録（薄片試料切断方向確認、薄片試料作製位置確認）において、最新活動面の位置をそれぞれの作業で確認しているが、さらに、関連する記録※間の整合を確認できる記録を作成し、調達管理における**委託成果物の検証**に使用する。
- ・ 本件事象の研磨片が、近傍の割れ目と最新活動面の識別が困難なものであったこと等を踏まえ、このような条件を考慮した**作業手順**を定める。

※: 最新活動面の認定記録, 条線観察資料, 薄片観察資料等

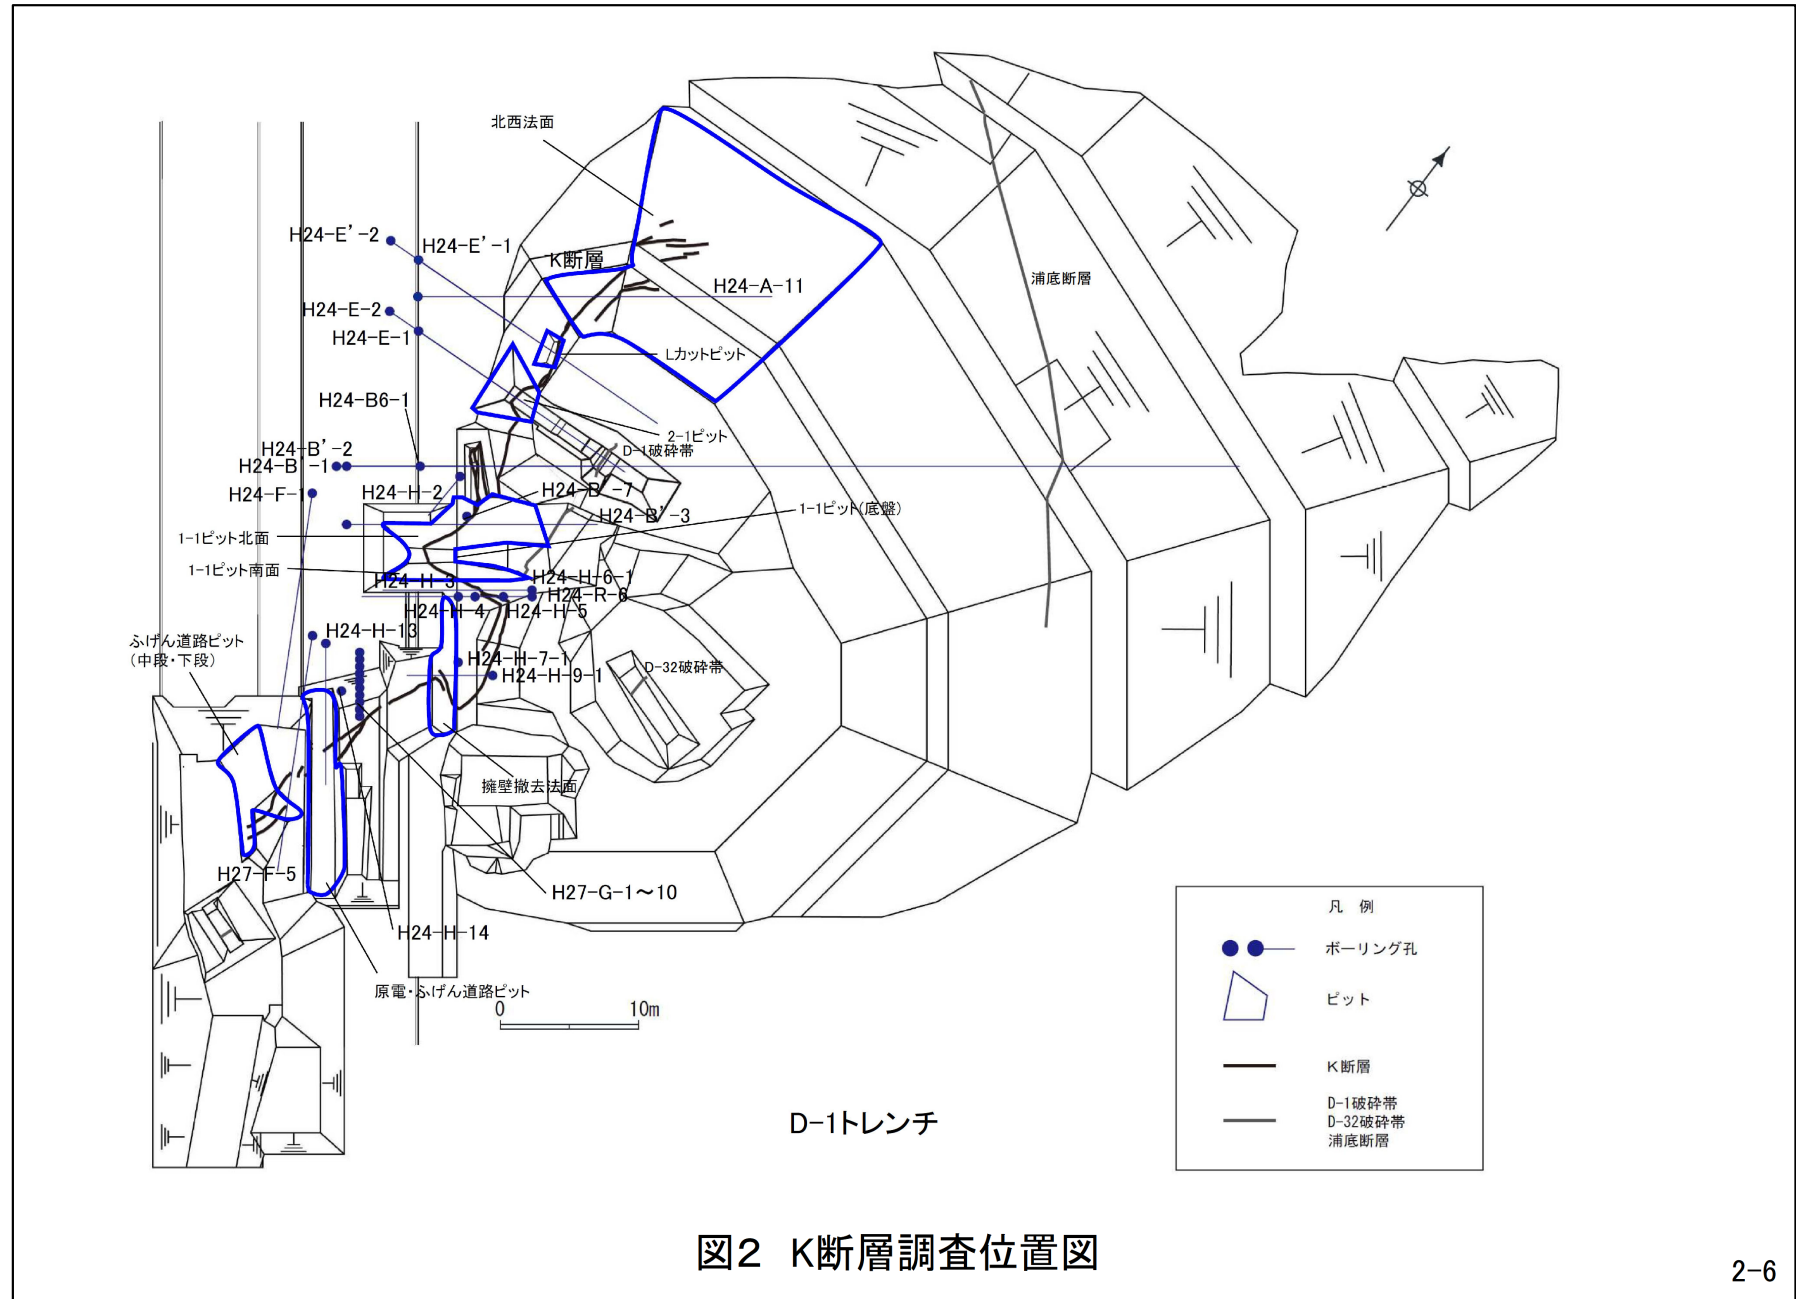
本件事象箇所(青枠)は、第1113回審査会合で資料修正方針を提示した例示16項目には含まれていない。
