第7.4.3.39図 丹生地区の調査位置図

第7.4.3.41図 美浜発電所の反射法地震探査記録

第7.4.3.42図(1) 丹生湾内の海上音波探査記録及び地質断面図(A測線)

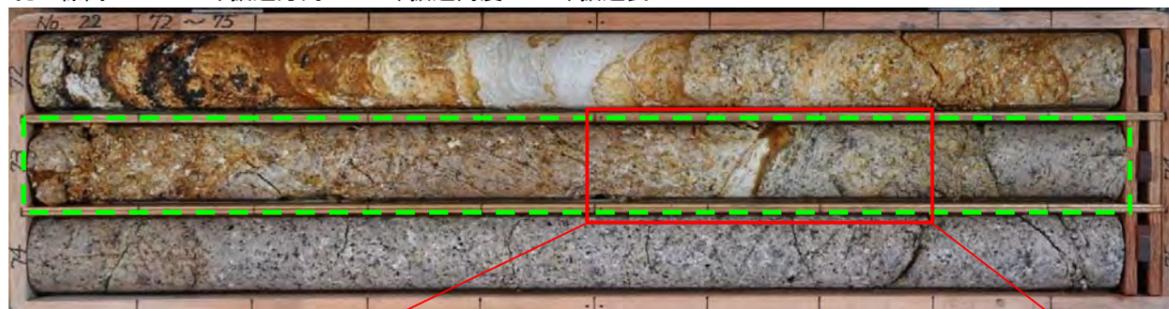
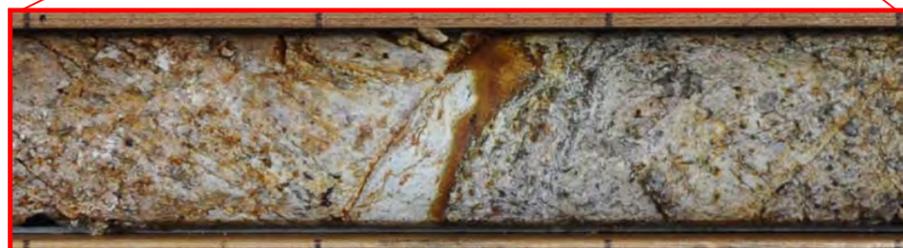
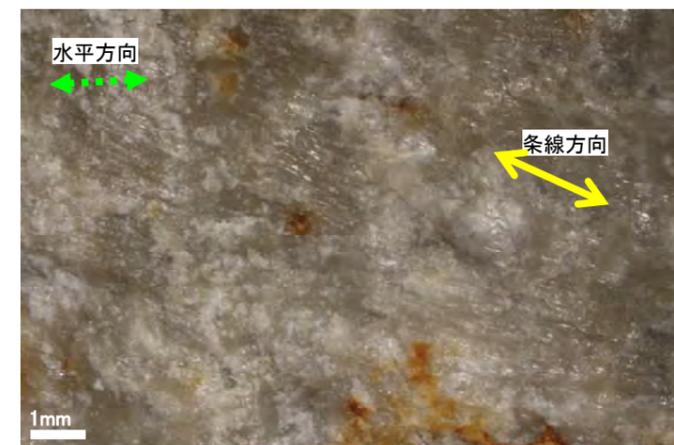
第7.4.3.47図(1) 丹生地区のボーリングコアの破碎部 C T画像観察結果及び条線観察結果 (No.22孔, 掘進長73.6m付近)

・No.22孔 (掘進長73.63~73.66m)
 ・幅3cmの固結した
 ・砂混り粘土状破碎部 (N26E/73E)

破碎幅約3cm

縦ずれ成分: 正断層, 横ずれ成分: 不明

断層面の状況

センス不明

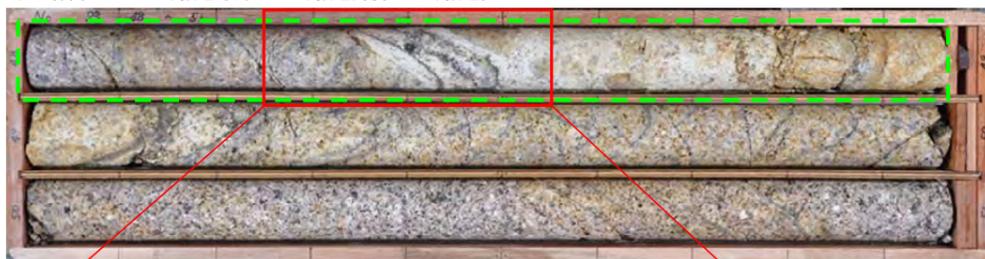
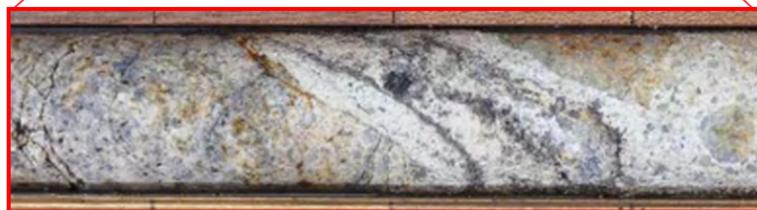
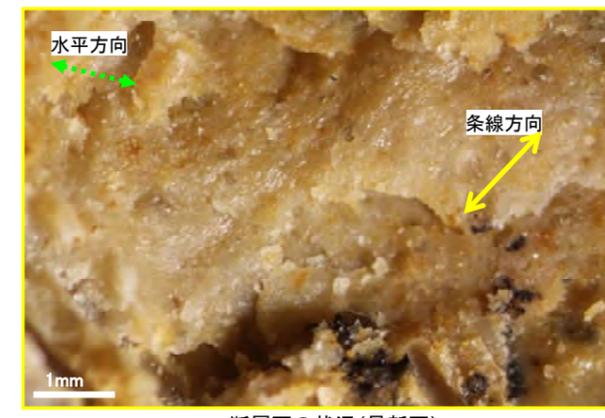
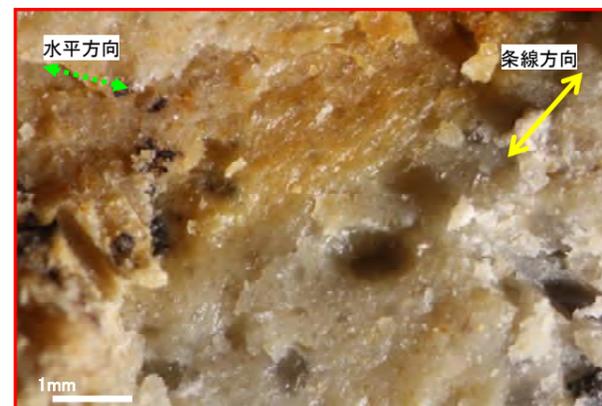
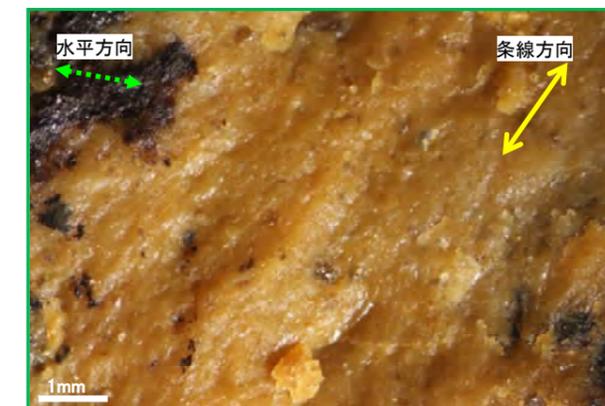
第7.4.3.48図(1) 丹生地区のボーリングコアの破碎部 CT画像観察結果及び条線観察結果 (No.23孔, 掘進長48.4m付近)

No.23孔 (掘進長48.38~48.48m)
幅6cmの礫混り粘土状破碎部
(N17E/85E)

破碎幅6cm

縦ずれ成分: 逆断層, 横ずれ成分: 左横ずれ

断層面の状況(最新面)

センス不明

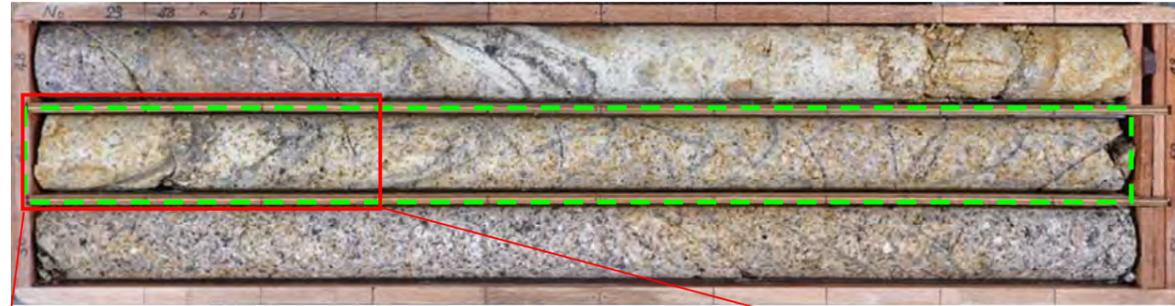
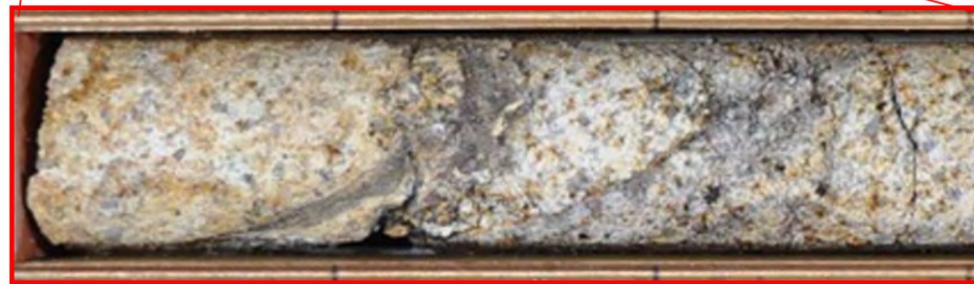
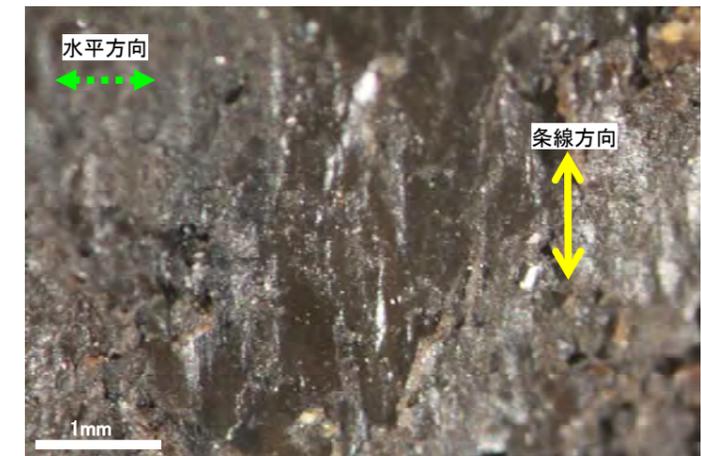
第7.4.3.49図(1) 丹生地区のボーリングコアの破碎部

No.23孔 (掘進長49.10~49.12m)
幅1.5cmの礫混り粘土状破碎部
(N23E/78W)

破碎幅約1.5cm

縦ずれ成分：正断層，横ずれ成分：不明

断層面の状況

センス不明

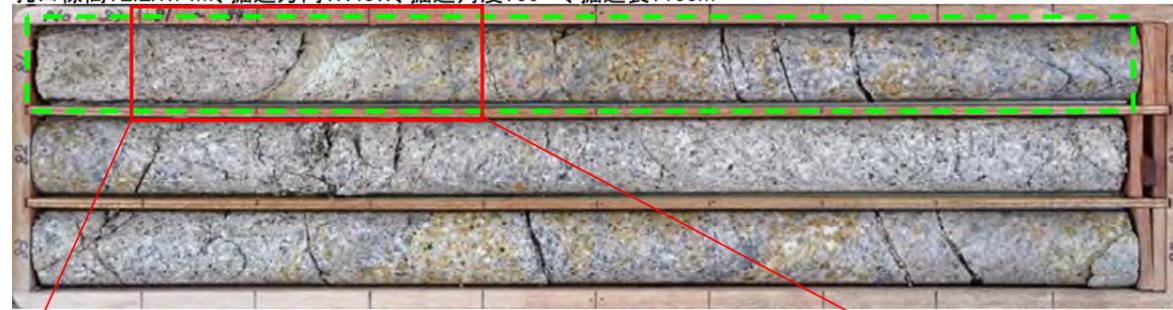
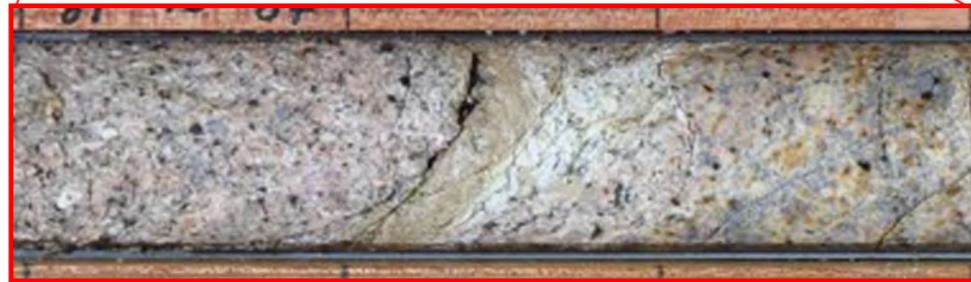
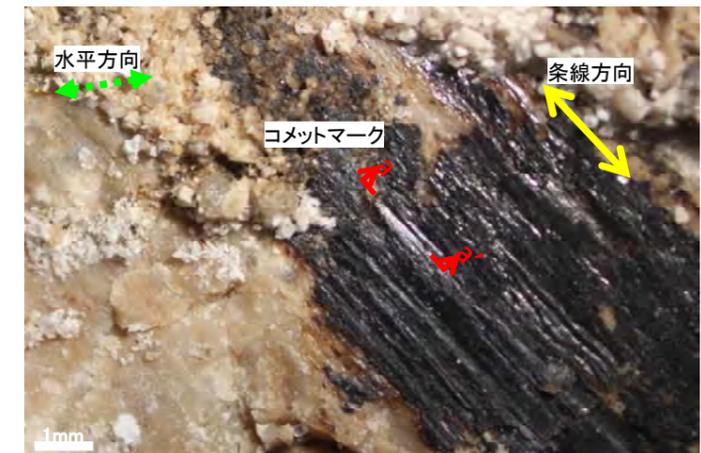
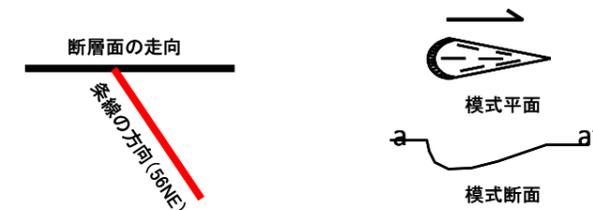
第7.4.3.50図(1) 丹生地区のボーリングコアの破碎部 C T画像観察結果及び条線観察結果 (No.23孔, 掘進長81.2m付近)

No.23孔(掘進長81.22~81.30m)
幅5cmの固結した角礫状破碎部
(N29E/72E)

破碎幅約5cm

縦ずれ成分:正断層, 横ずれ成分:不明

断層面の状況

左横ずれ正断層センス

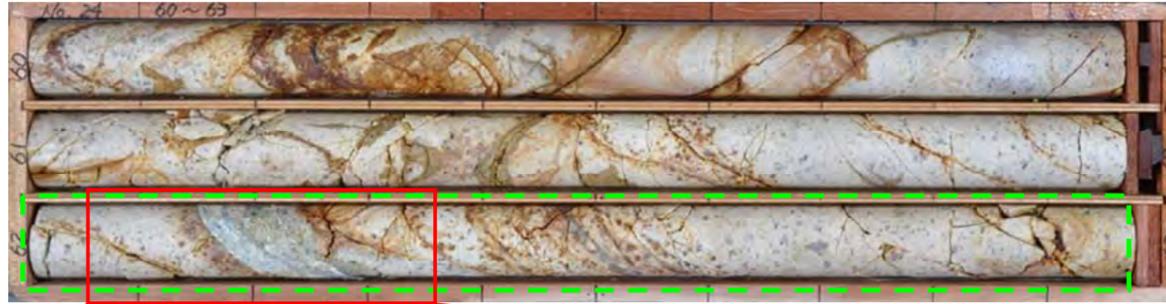
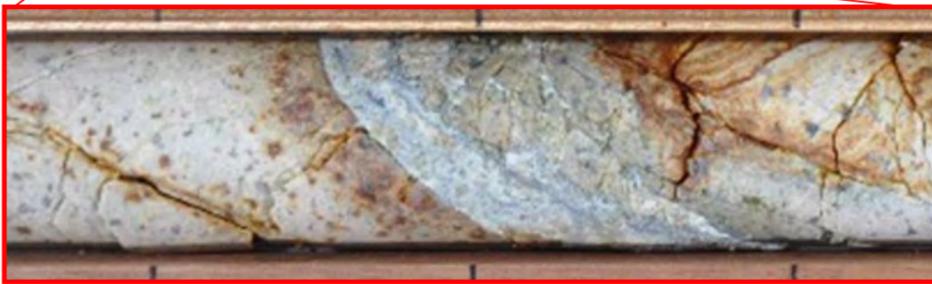
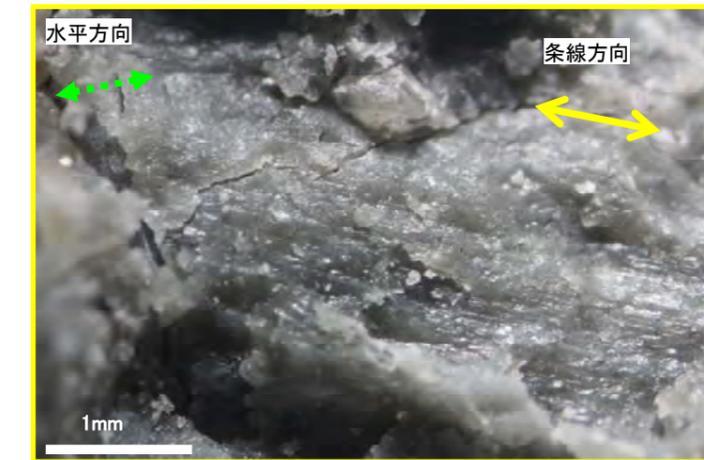
第7.4.3.51図(1) 丹生地区のボーリングコアの破碎部 C T画像観察結果及び条線観察結果(No.24孔, 掘進長62.2m付近)

・No.24孔(深度62.17~62.23m)
 ・幅4cmの礫混り粘土状破碎部(N25E/89E)

破碎幅約4cm

縦ずれ成分: 不明, 横ずれ成分: 不明

断層面1(最新面)の状況

センス不明

断層面の走向
 条線の方向(225W)

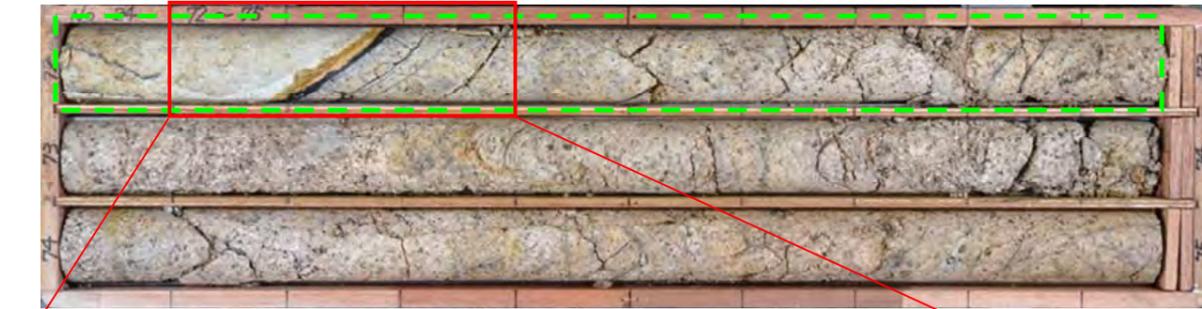
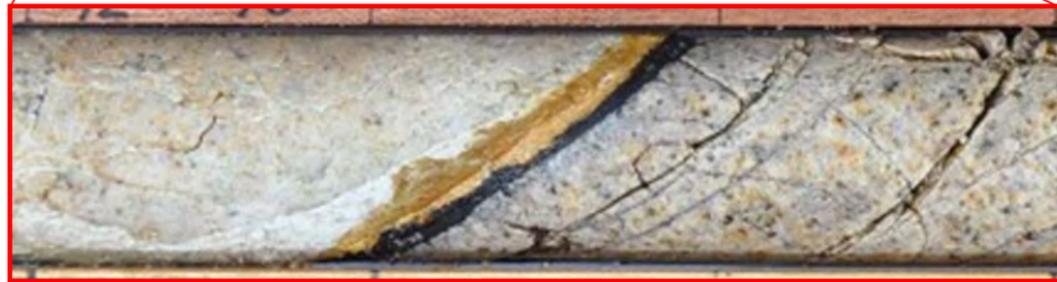
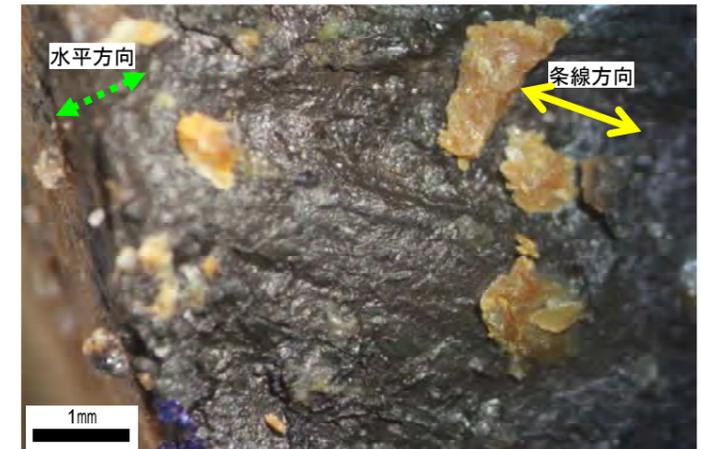
第7.4.3.52図(1) 丹生地区のボーリングコアの破砕部

・No.24孔(掘進長72.20~72.23m)
・幅1~2cmの礫混り粘土状破砕部
(N30E/87SE)

破砕幅約1~2cm

縦ずれ成分：正断層，横ずれ成分：不明

断層面の状況
センス不明
