# 低圧タービン軸封部概要図

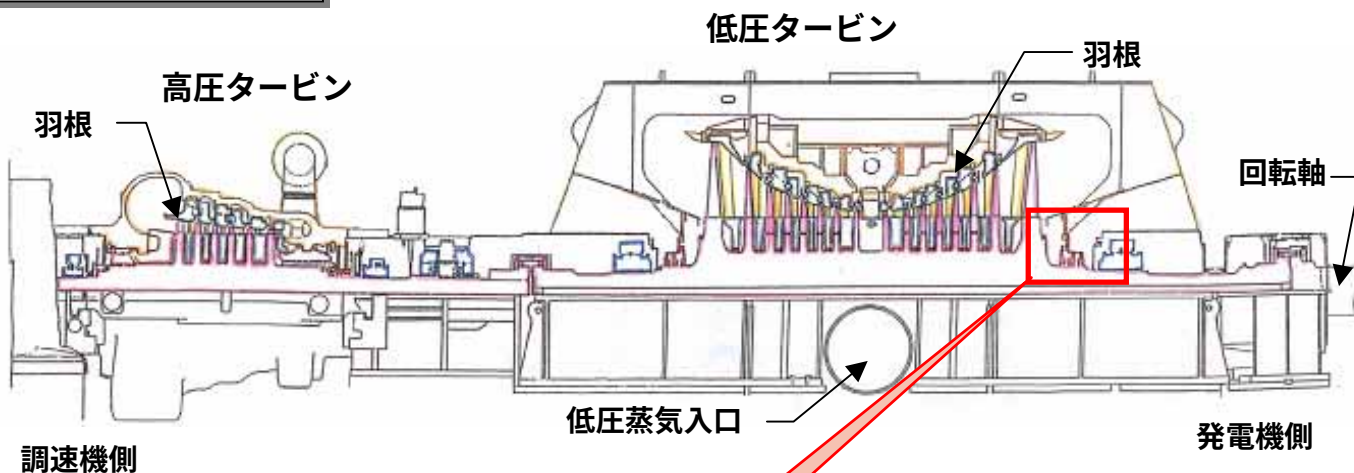
タービン断面図

水のにじみが発生したNo.4軸封部フランジ

- ・フランジあわせ面から、3秒に1滴程度の滴下を確認。(平成19年12月20日)  
↓  
当該部に補修剤を塗布し、滴下なしを確認  
(平成19年12月28日)
- ・当該部近傍に約5分に1滴程度のわずかな水のにじみを確認。(平成20年1月18日)  
↓  
当該部に補修剤を再度塗布し、滴下なしを確認  
(平成20年2月4日)
