## 敦賀発電所1号機 タービン建屋ファンルーム内での火災について（原因・対策）

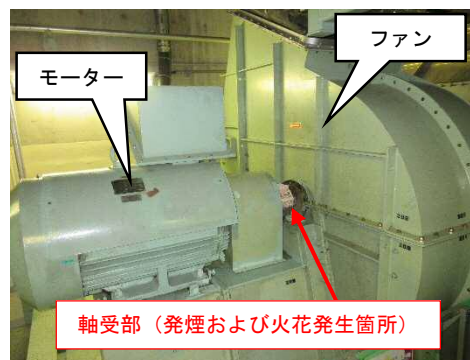
タービン建屋2階ファンルーム  
（原子炉建屋主排気ファンB）

2024年2月8日6時12分、敦賀発電所1号機のタービン建屋2階（管理区域）のファンルーム内において、火災報知器が動作しました。当社社員が現場を確認したところ、同ファンルーム内に設置されている原子炉建屋主排気ファンBの軸受部より発煙および火花を確認しました。このため、6時38分に当社社員が当該ファンを停止し、発煙および火花が停止したことを確認しました。

原因調査の結果、当該ファンには原子炉建屋主排気ファンA（以下、「ファンA」という。）のために製作した主軸と軸受固定ナット（以下、「固定ナット」という。）が取り付けられていたため、ファン回転方向と同一方向に固定ナットが締付けられており、固定ナットがゆるみやすい状態※であったことを確認しました。

このため、当該ファンの運転に伴い、固定ナットのゆるみが発生して軸受が損傷し、主軸の振れが増加したことで軸受箱フタと接触して発煙・火花が発生したと推定しました。

対策として、当該ファンとファンAの主軸および固定ナットを新品に取替え、ゆるまない方向に固定ナットを締付けます。
