## 敦賀発電所2号機 洗たく廃液モニタタンクにおける腐食について（原因と対策）

（2025年2月3日お知らせ済み）

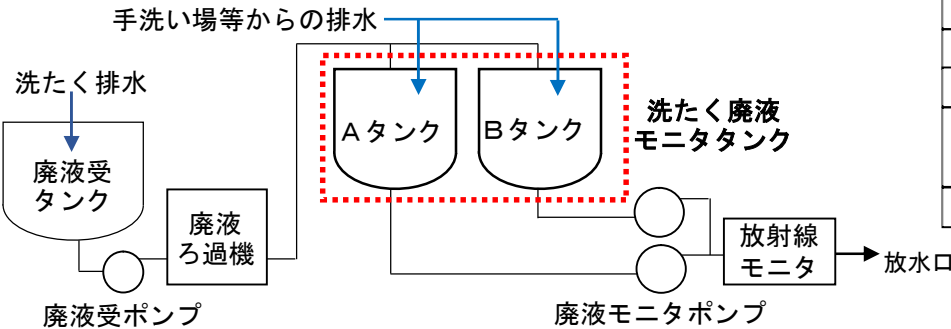
【洗たく廃液モニタタンク仕様】

敦賀発電所2号機（第18回定期検査中）において、2025年1月21日10時06分頃、巡視点検中の当社社員が原子炉補助建屋地下1階（管理区域）にあるAおよびB洗たく廃液モニタタンク<sup>※1</sup>外表面の下部（胴部、底部）に複数の腐食痕を確認しました。

このため、タンク外表面を調査した結果、溶接線部に計68箇所の腐食痕を確認しました。
