## 敦賀発電所の近況について

## 敦賀発電所2号機 洗たく廃液モニタタンクにおける腐食について（原因と対策）

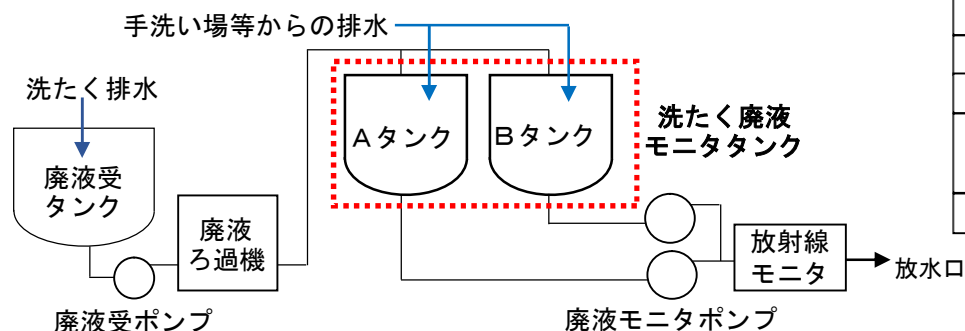
## 系統概略図

敦賀発電所2号機（第18回定期検査中）において、2025年1月21日10時06分頃、巡視点検中の当社社員が原子炉補助建屋地下1階（管理区域）にあるAおよびB洗たく廃液モニタタンク※<sup>1</sup>外表面の下部（胴部、底部）に複数の腐食痕を確認しました。

このため、タンク外表面を調査した結果、溶接線部に計68箇所の腐食痕を確認しました。
