平成 25 年 2 月 5 日
日本原子力発電株式会社

D-1 破砕帯とせん断面に関する調査について

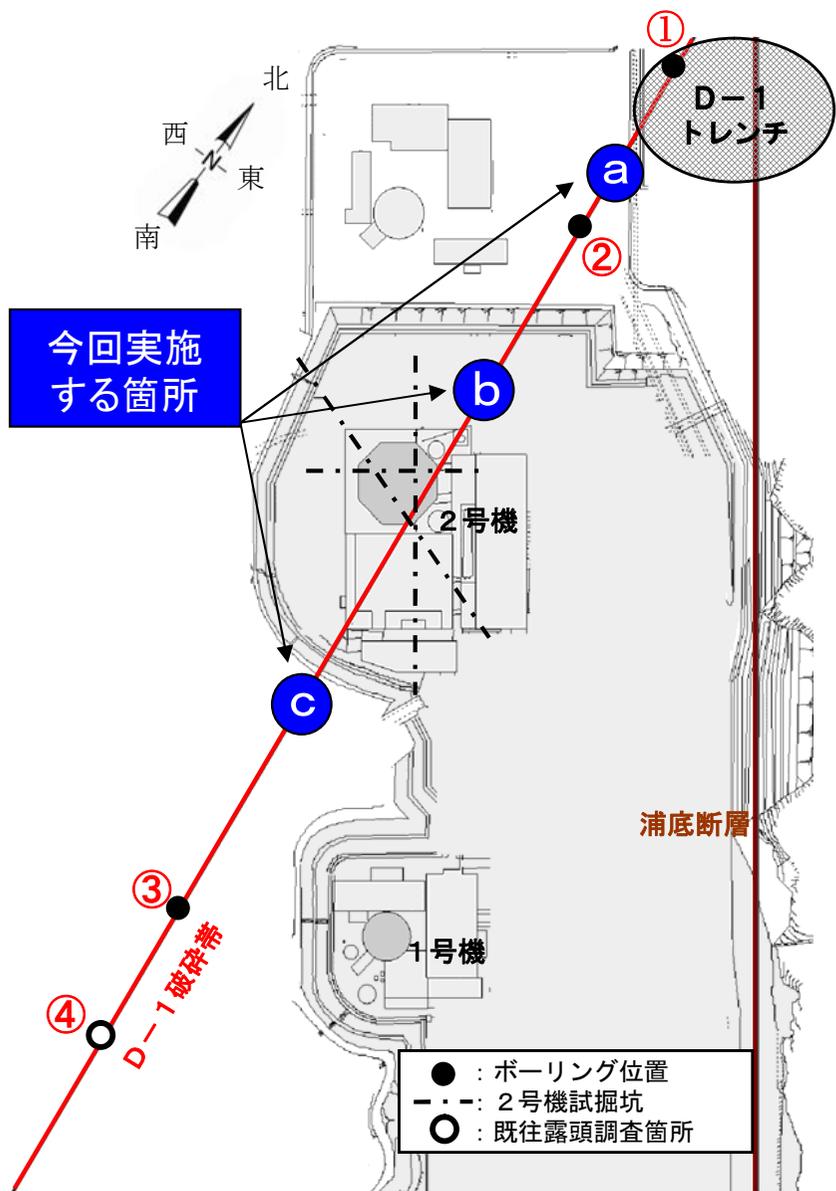
【図1】発電所とD-1破碎帯の位置関係（イメージ図）

当社はこれまで D-1 トレンチ北側のピットで確認した D-1 破砕帯（G 断層）について、2 号機原子炉建屋を挟んで北側（図 1 の①②）と南側（図 1 の③④）で調査したトレンチ、ボーリングコア、露頭の薄片観察結果から、D-1 破砕帯の最新活動面のずれの方向（変位センス）が一貫して正断層及び右横ずれセンスで一致していることから一連の破砕帯であることを確認している。

先の第 2 回評価会合において、連続性の根拠は明確でない旨の指摘を受けたので、それを踏まえ調査データの密度を上げるため、更に 2 号機原子炉建屋に近接した 3 ヶ所（図 1 の㉓㉔㉕）で調査を実施する。

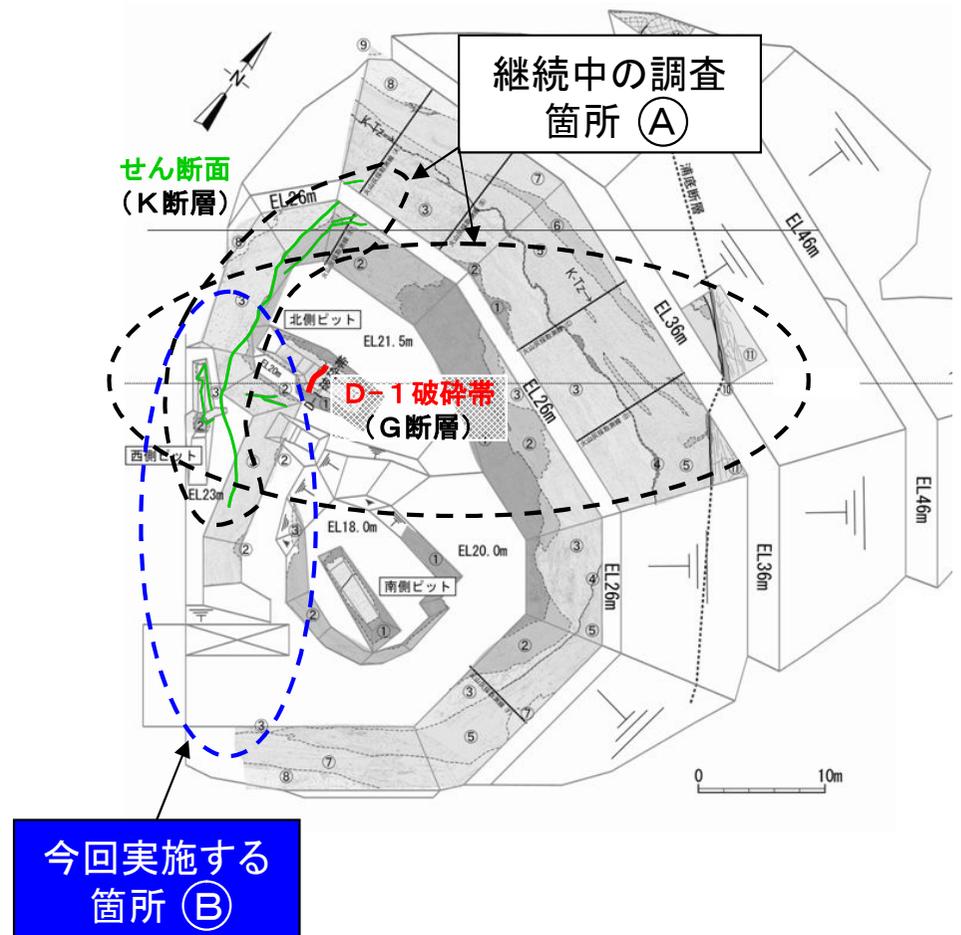
【図2】D-1トレンチ拡大図

当社は現在 K 断層がどのような原因で形成されたかを明らかにするため、D-1 トレンチ北側ピット付近（図 2 ㉖）で調査を継続中であるが、第 2 回評価会合において、せん断面（K 断層）がどのような形状、走向をしているか明らかにする必要がある旨の指摘を受けたので、それを踏まえその状況を詳細に把握するため、更に西側ピット付近（図 2 ㉗）においても調査を実施する。
