敦賀発電所1号機 高圧注水系の運転上の制限逸脱に係わる 原子力安全・保安院からの指示文書に基づく根本原因分析結果の報告について

高圧注水系の運転上の制限の逸脱に係る根本原因分析結果

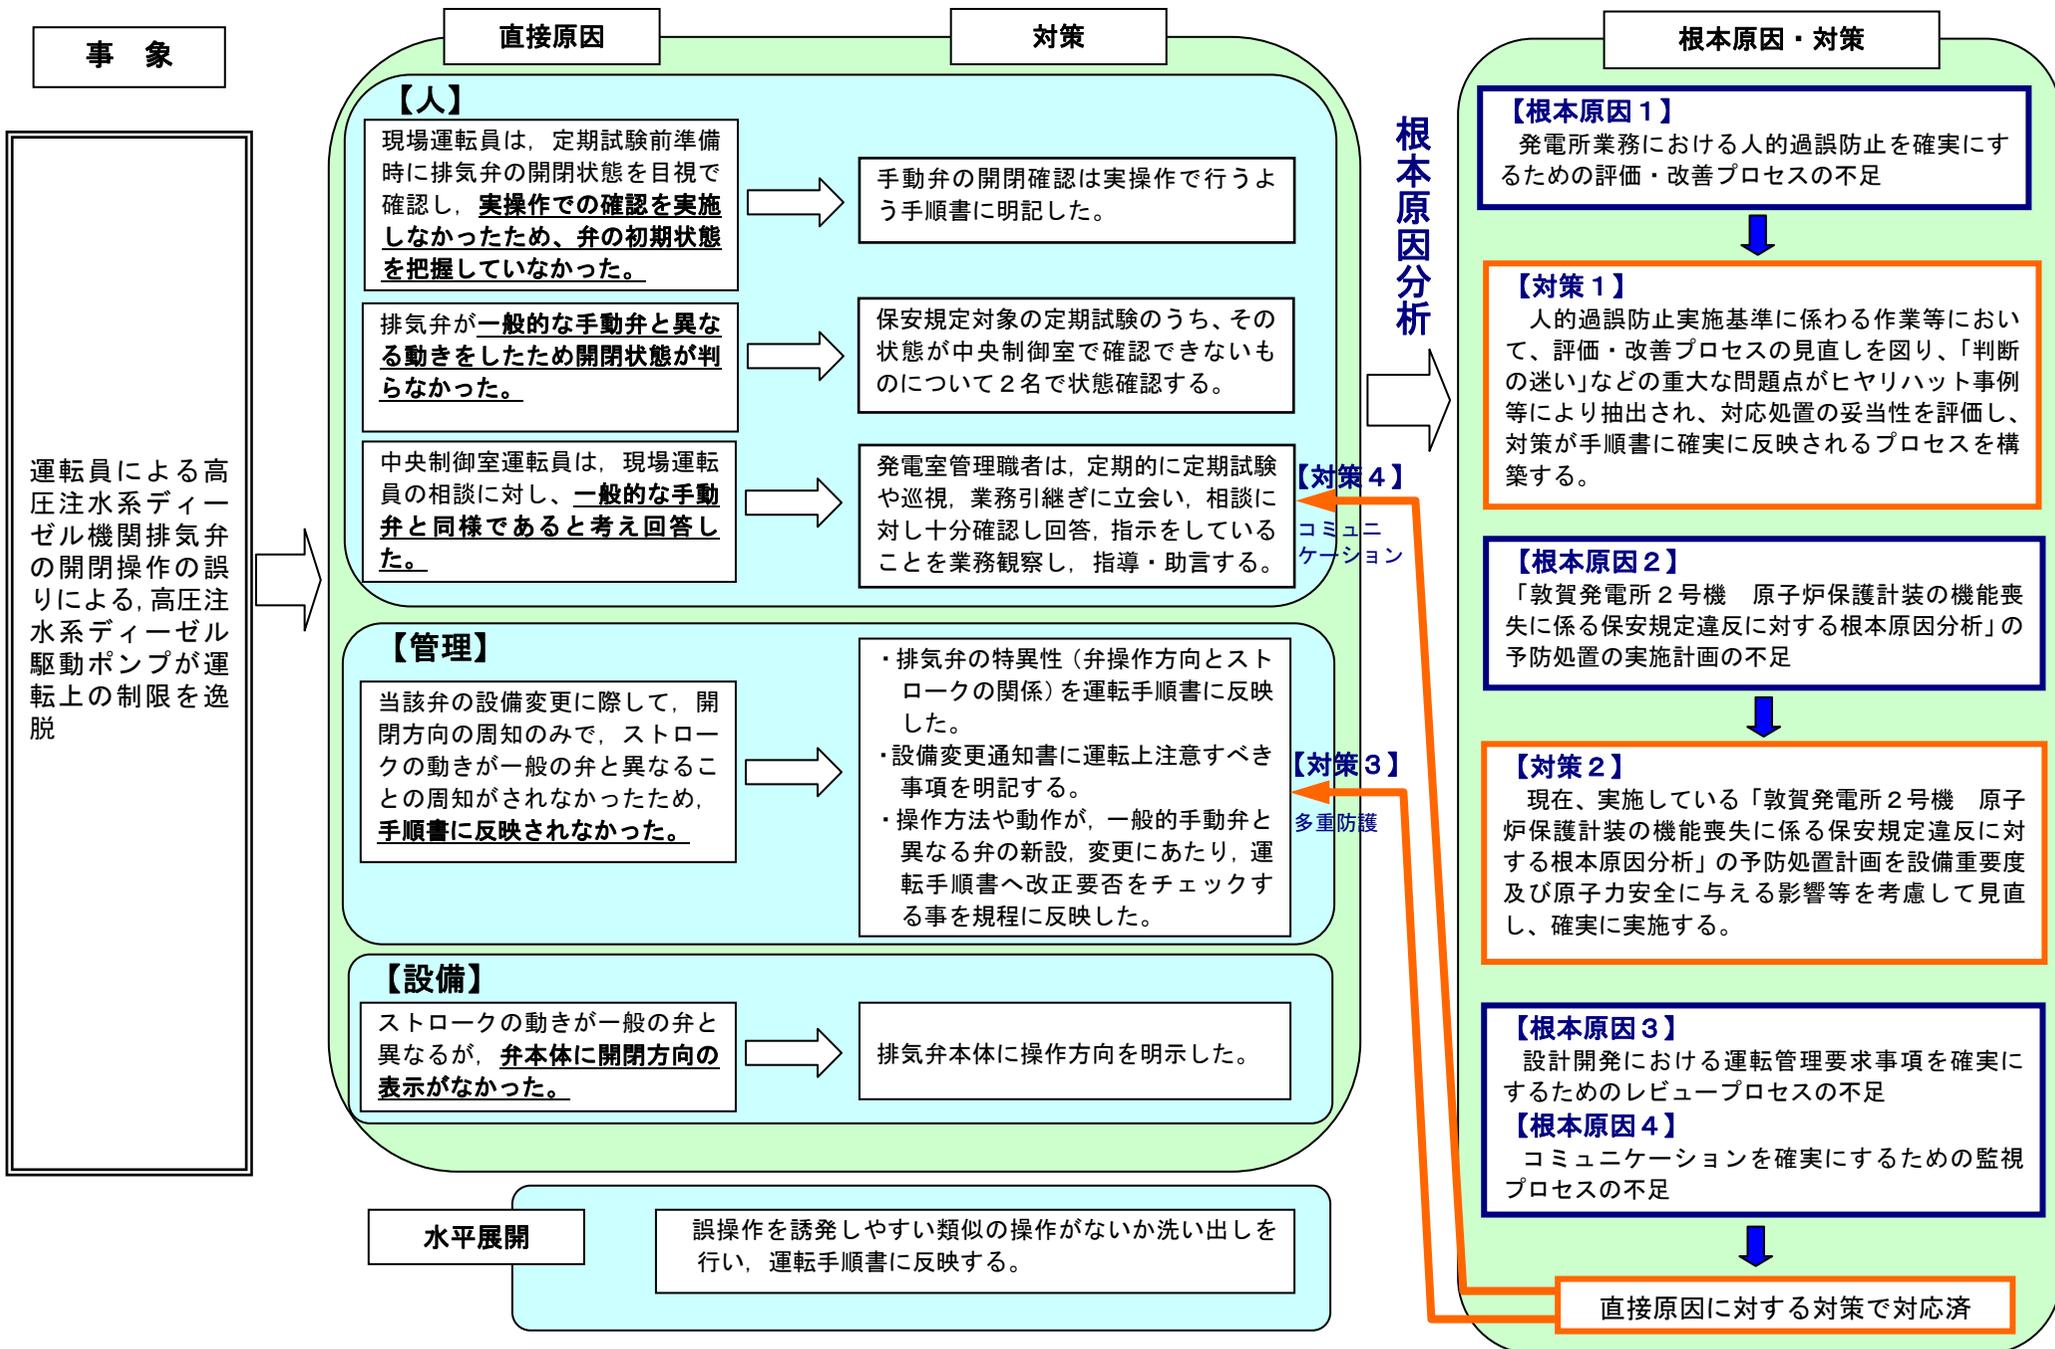
調査結果を踏まえて、抽出された問題点の背後要因を分析し、以下の4点を根本原因として抽出しました。

(1) 発電所業務における人的過誤防止を確実にするための評価・改善プロセスの不足

運転操作における排気弁の「開・閉」状態の「判断の迷い」のような重大な問題点を抽出して対策を検討し、運転手順書等に確実に反映するなどの人的過誤防止を確実にするための評価・改善プロセスが不足していました。

(2) 設計開発における運転管理要求事項を確実にするためのプロセスの不足

平成15年の排気弁の設備変更において、弁が変更されたことによる運転管理面の影響を評価し、運転手順書等に確実に反映するなどの運転管理要求事項を確実に反映するプロセスが不足していました。
