# 東海第二発電所

## 耐津波設計方針について

〔第520回審査会合(平成29年10月17日)時の  
指摘事項に対する回答〕

平成29年10月26日  
日本原子力発電株式会社

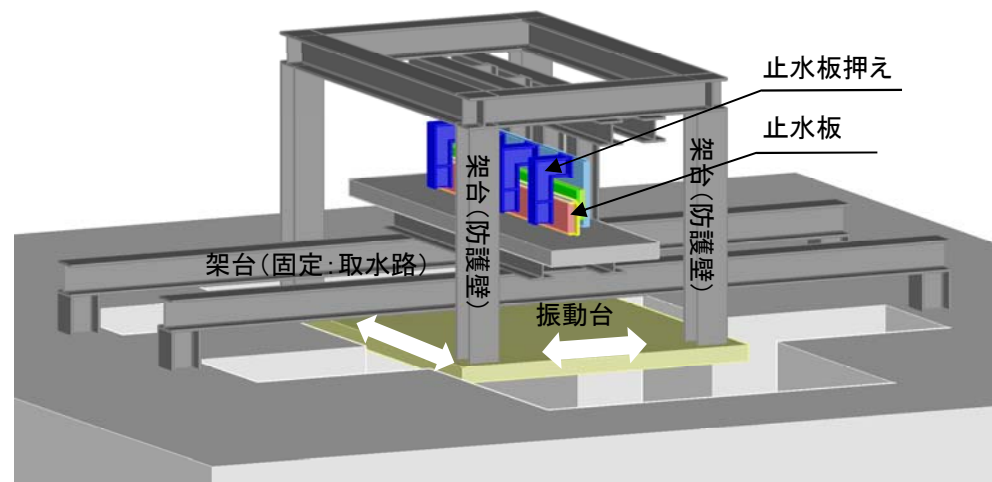
図2 試験装置(参考)

### (2) 試験装置(図2参照)

- 供試体: 実機と同仕様の実規模サイズの供試体を製作
- 模擬範囲: 止水板2枚(各2m)を連結

※試験計画の検討により変更の可能性あり

- 止水板の地震時の追従性: 止水板の動作に異常(浮上りなど)がないことを確認する。
- 水密ゴムの機能保持: 止水板による水密ゴムの噛み込み, 摺動による亀裂・破損・摩耗等がないことを確認する。  
また, 水密ゴムのライニングがない状態についても挙動を確認する。
- 止水機構構成部材の機能保持: 試験を通じて構成部材に異常(変形, 損傷など)がないことを確認する。

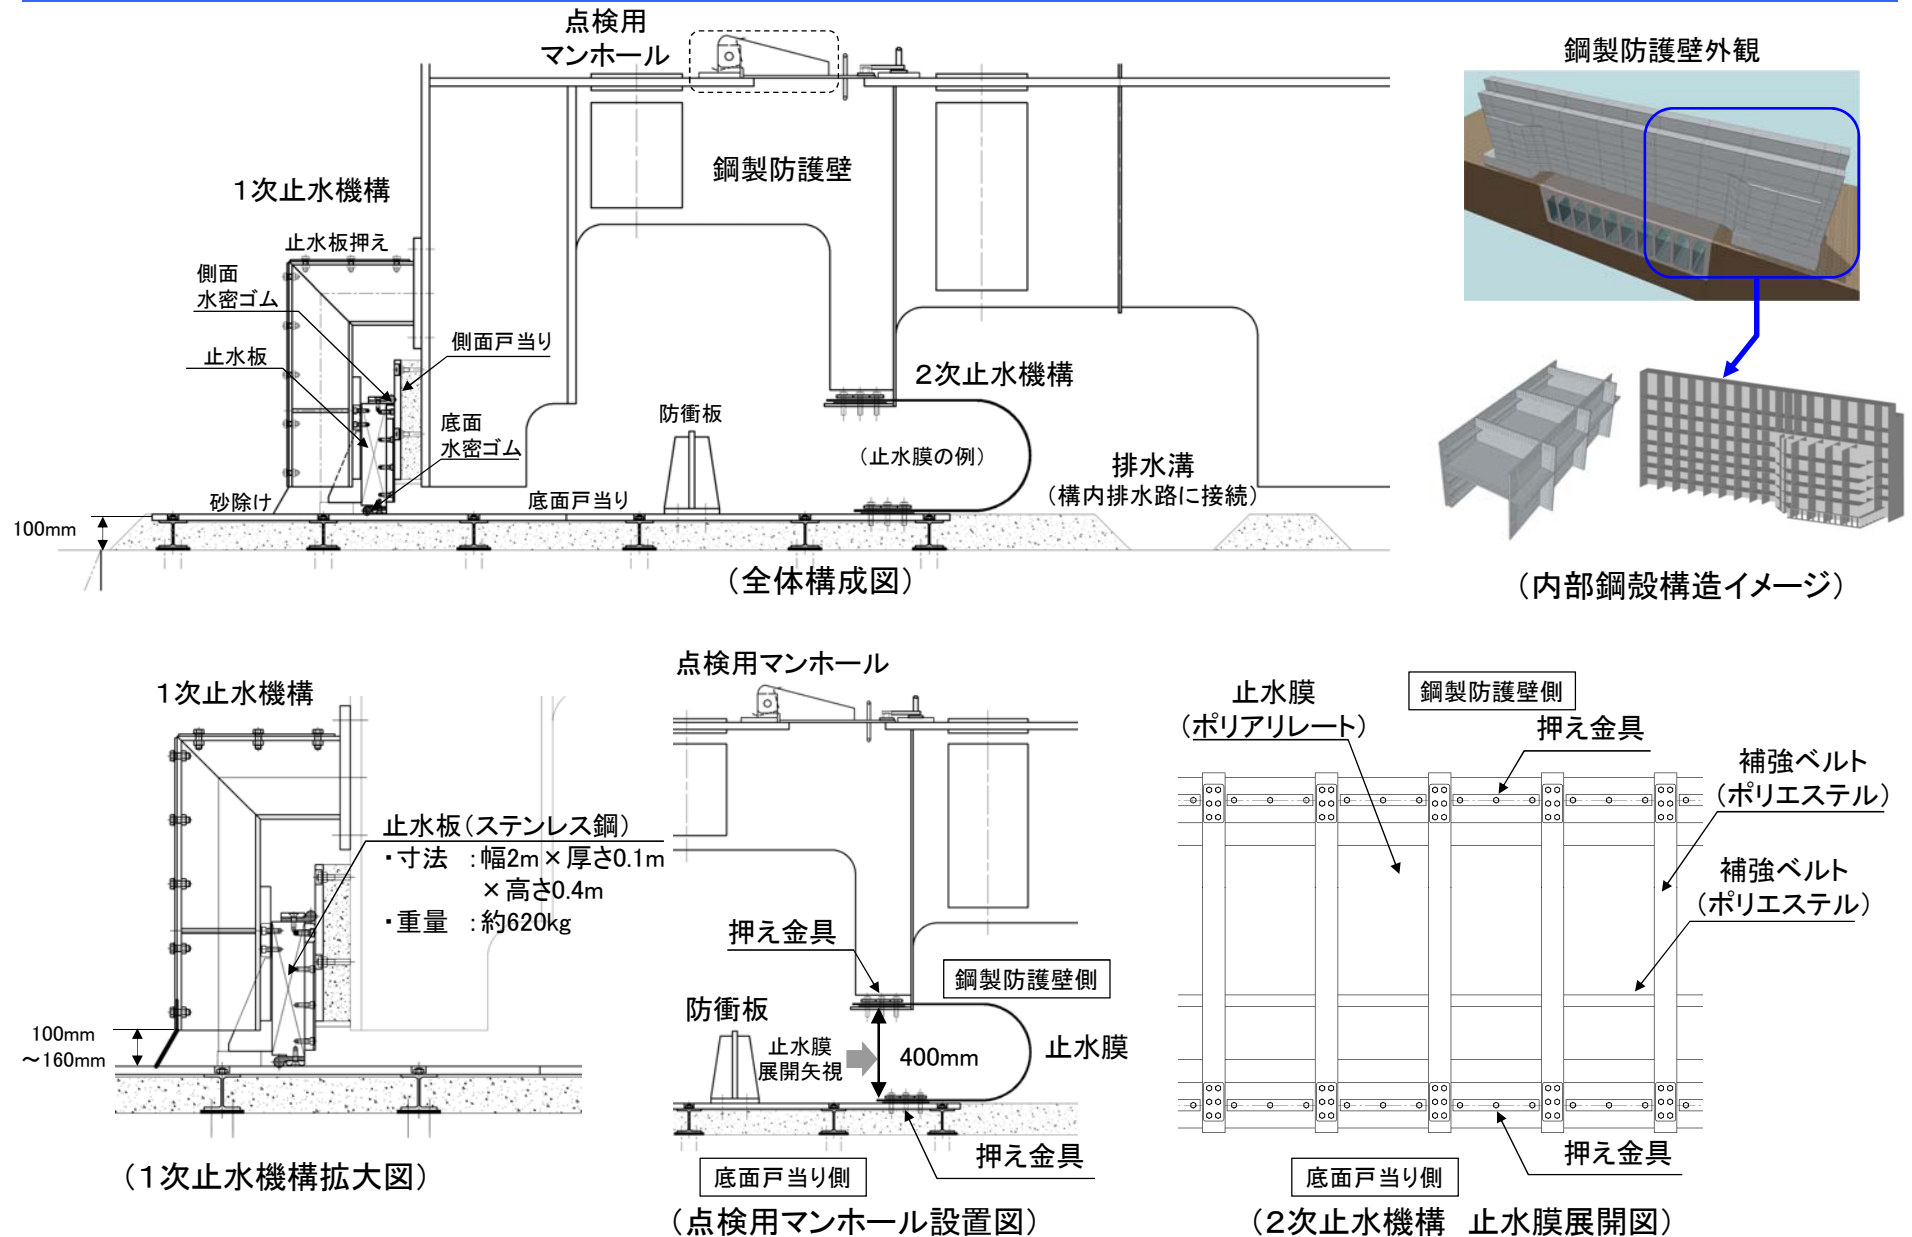
図1 止水機構の全体構造概要

### 2. 2次止水機構の設計方針 (図1参照)

- (1) 2次止水機構の追加設置に当たっては、共通要因故障(止水板の追従性不良等)による同時機能喪失が生じないよう多様性を図ることとし、1次止水機構の構造と異なる止水膜又はシートジョイントによる構造を採用する(表1, 表2)。
- (2) 止水膜及びシートジョイントについては、想定する津波荷重に対して十分な耐性を有するものを採用するが、1次止水機構の取り外し時に津波の襲来を想定すると、漂流物が2次止水機構に到達する可能性があることから、2次止水機構前面に防衝板を設置し、漂流物による損傷を防止する設計とする。
- (3) さらに、2次止水機構の後段には、2次止水機構からの漏水の可能性を考慮し、漏水を収集・排水可能な排水溝を設置する設計とする。排水は、構内排水路の防潮堤内側の集水枡に収集し、構内排水路逆流防止設備を通して排水する。
- (4) また、2次止水機構及び防衝板の点検・保守を考慮して、鋼殻内に点検用マンホールを設置し、アクセス可能な設計とする。
- (5) これら対策により、基準津波の遡上波の重要な安全機能を有する海水ポンプが設置されたエリアへの到達、流入防止を確実なものとする。

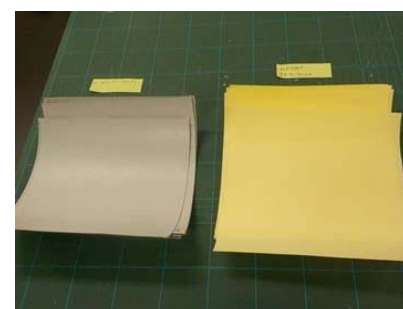
図2 メーカー試験状況

膜材料の主部材

は、港湾施設、空港、工場施設において、津波・洪水対策などに採用されている(図2)。

止水膜サンプル

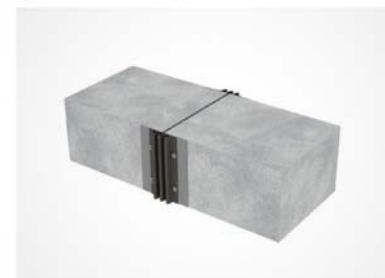
ゴムジョイント(ゴム製)

■ 止水ジョイント(ゴムジョイント, シートジョイント)等の仕様は、津波荷重に耐え、構造物間の相対変位に追従して、止水機能を維持できる材料を選定し、性能試験(耐圧性、漏水性)によってこれらを確認する。

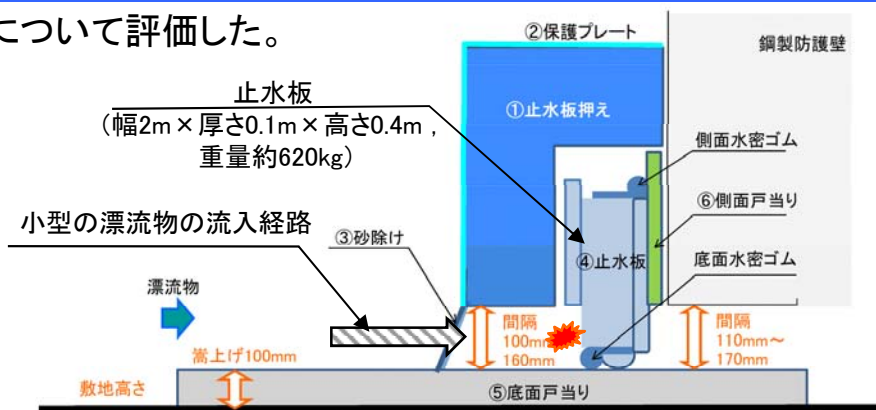
図1 小型漂流物の流入経路

小型の漂流物を想定すると上記の隙間に入り込む可能性があることから、小型の漂流物による④止水板への影響について評価する。

図1に小型漂流物の流入経路について示す。
