# 地域の皆さまへの状況説明会

日本原子力発電株式会社

東海事業本部 東海第二発電所

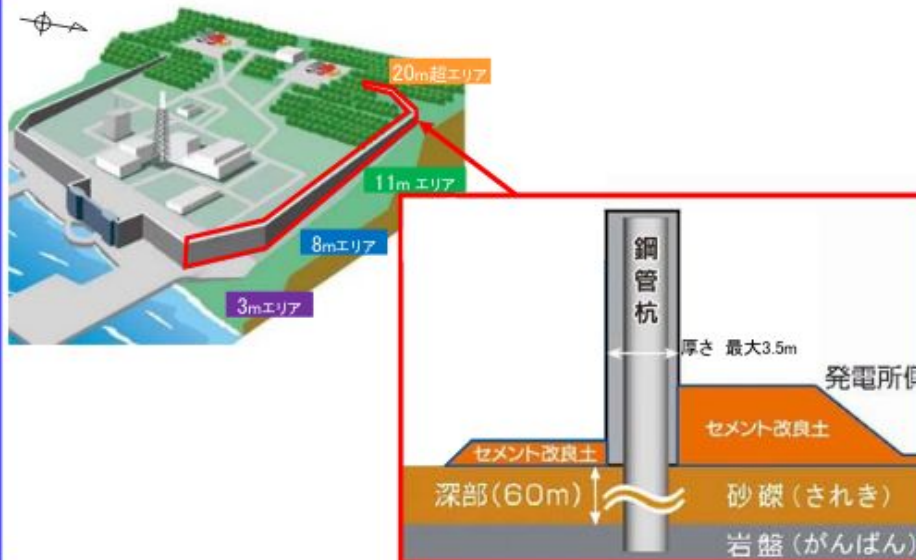
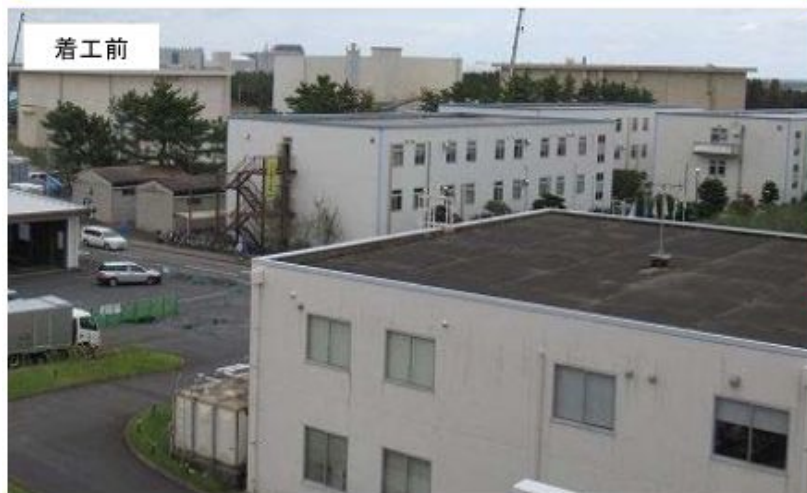
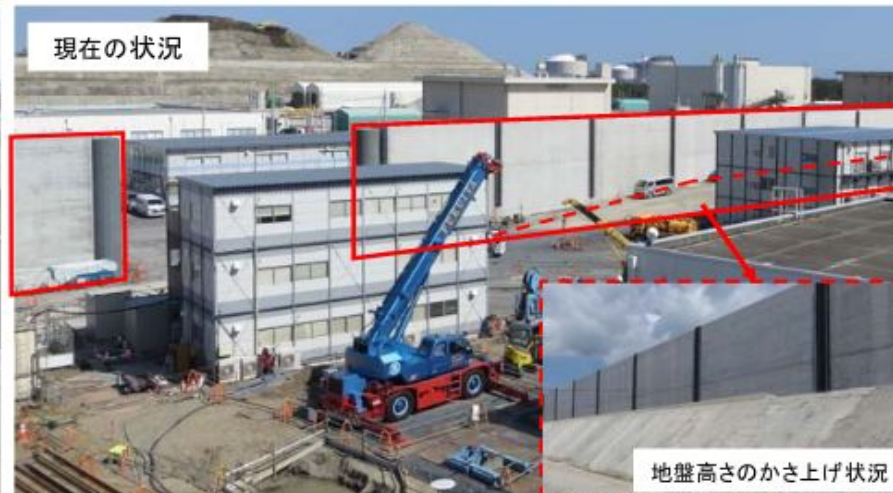
### ○防潮堤(北側)

- ・発電所の敷地を津波から防護するため、鋼管杭鉄筋コンクリート防潮壁で構成される防潮堤を設置

- ・建屋等の干渉物の撤去、地盤改良、鋼管杭下部の打設が完了
- ・上部鋼管杭の設置、鉄筋コンクリートの施工を継続して実施中
- ・津波による洗堀※等への対策のため、防潮壁の外側においてセメント改良土での造成工事を実施中
- ・津波からの波力を防潮壁とともに受け止めるため、発電所側においてセメント改良土での地盤高さのかさ上げ工事を実施中

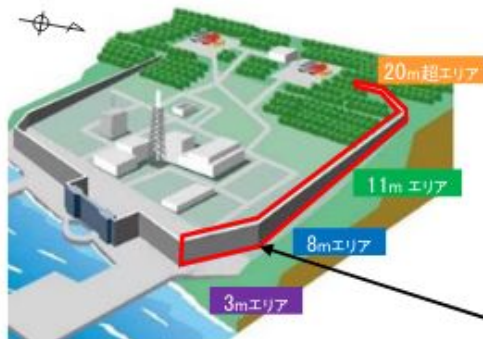
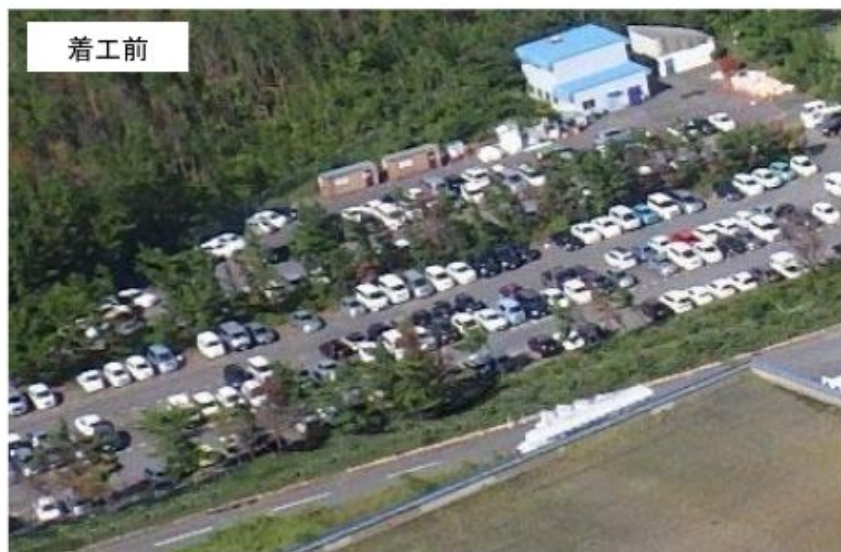
### ○防潮堤（北側）

- ・発電所の敷地を津波から防護するため、鋼管杭鉄筋コンクリート防潮壁及び鉄筋コンクリート防潮壁で構成される防潮堤を設置

- ・地中連続壁基礎及び放水路の構築を完了し、現在、鉄筋コンクリート防潮壁の躯体工を実施中
- ・上部鋼管杭の設置、鉄筋コンクリートの施工を継続して実施中

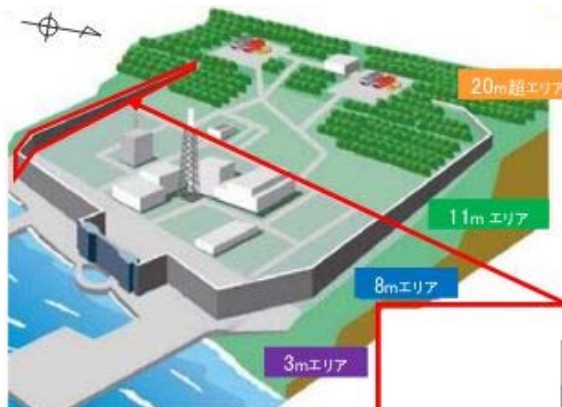
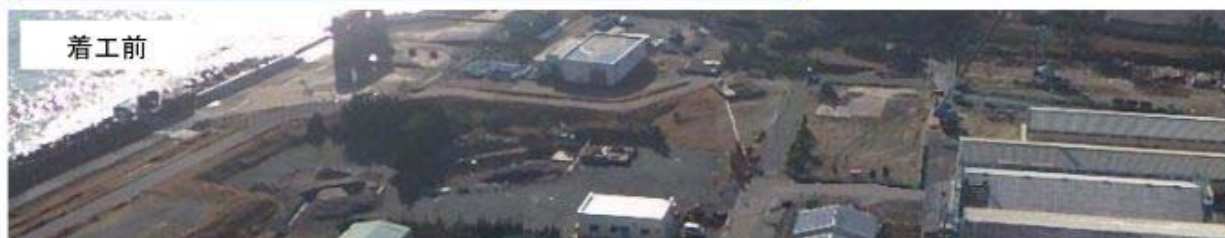
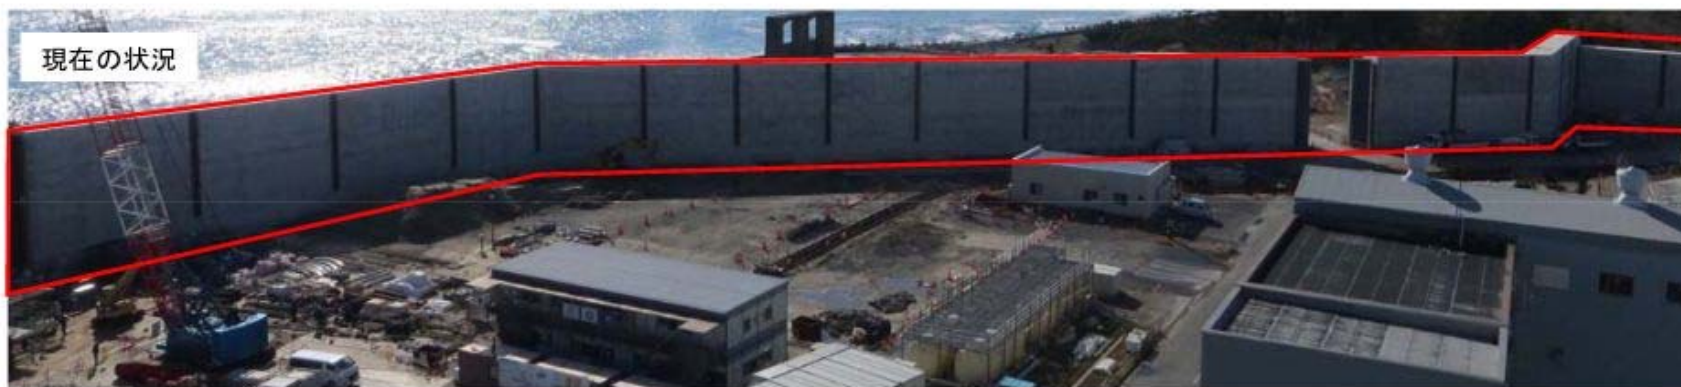
### ○防潮堤(南側)

- ・発電所の敷地を津波から防護するため、鋼管杭鉄筋コンクリート防潮壁で構成される防潮堤を設置

- ・建屋等の干渉物の撤去、地盤改良、鋼管杭下部の打設が完了
- ・上部鋼管杭の設置、鉄筋コンクリートの施工、セメント改良土での地盤高さのかさ上げ工事を継続して実施中

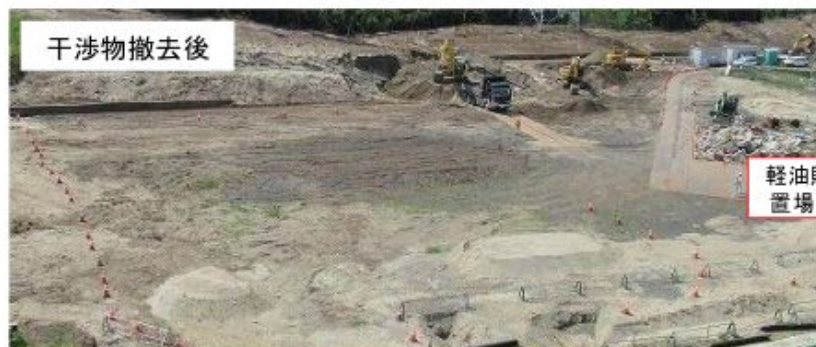
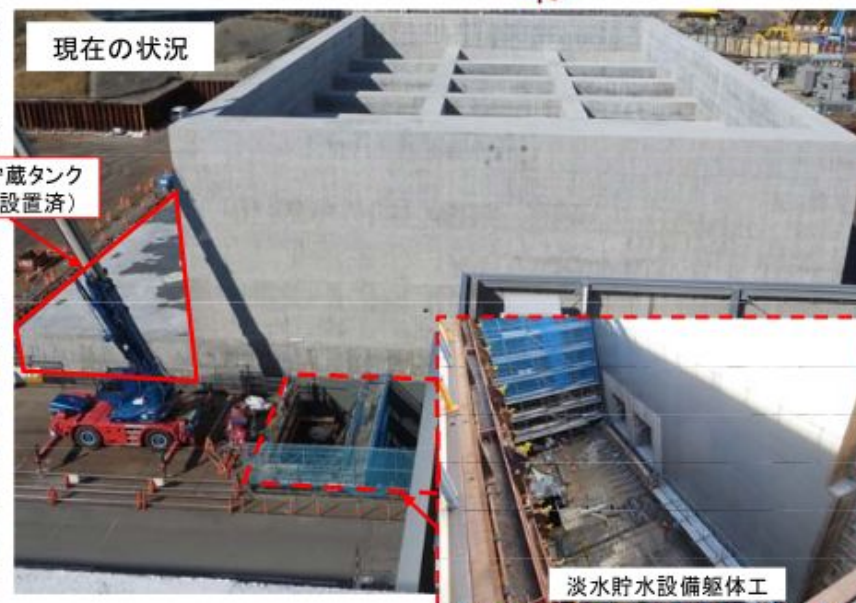
### ○常設代替高圧電源装置置場

- ・東海発電所の屋外開閉所跡地(標高11m)に、緊急時に電源を供給する常設代替高圧電源装置置場を設置

- ・置場設置に向けた躯体工を継続して実施中
- ・緊急時に原子炉建屋へ水を供給するための淡水貯水設備の躯体工を継続して実施中

干渉物撤去後

現在の状況

軽油貯蔵タンク  
置場(設置済)

淡水貯水設備躯体工

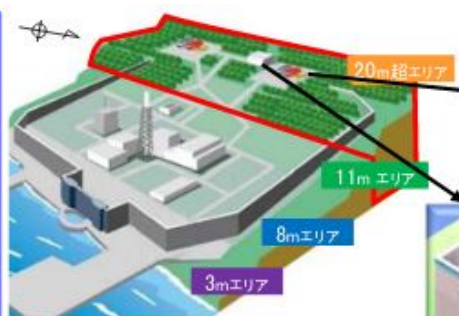
可搬型設備（電源車、ポンプ車、ホイールローダ等）の保管場所の設置

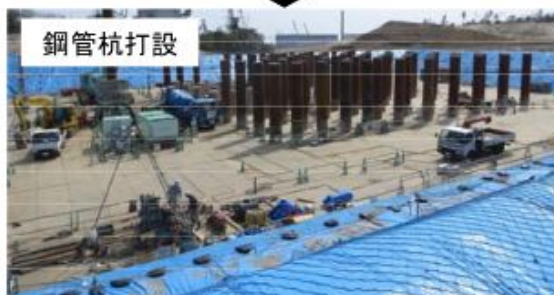
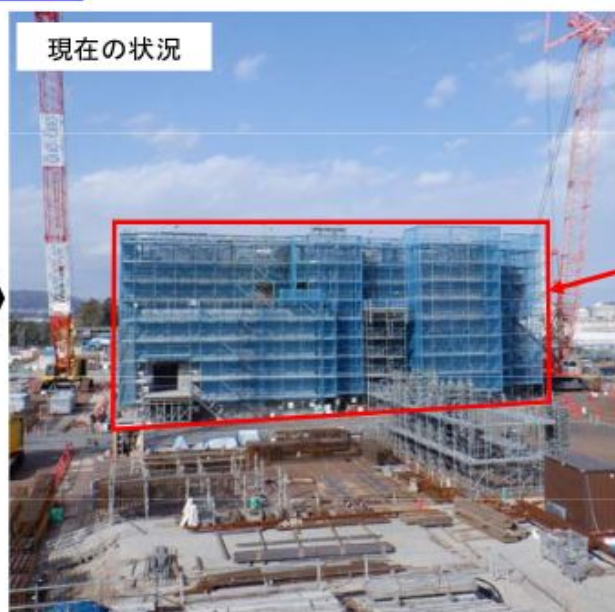
緊急時対策所建屋の設置  
（イメージ）

- ・防潮堤高さよりも高い高台（標高20m以上）に、緊急時対策所建屋、電源車やポンプ車等の可搬型設備保管場所を設置

- ・緊急時対策所建屋の躯体工を継続して実施中
- ・緊急時対策所建屋に設置する発電機用の燃料油貯蔵タンク設置に向けた作業を継続して実施中
- ・可搬型設備保管場所の設置工事を継続して実施中

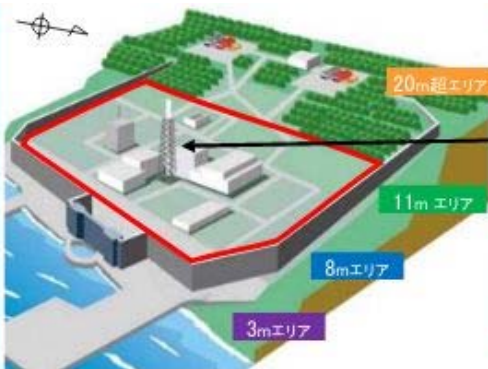
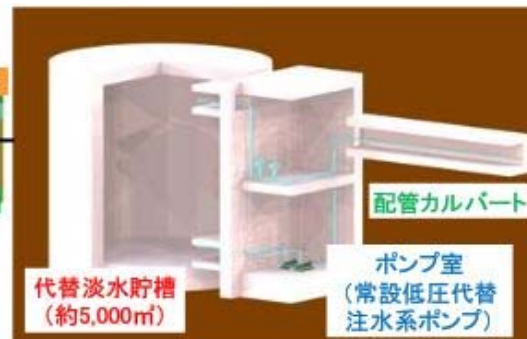
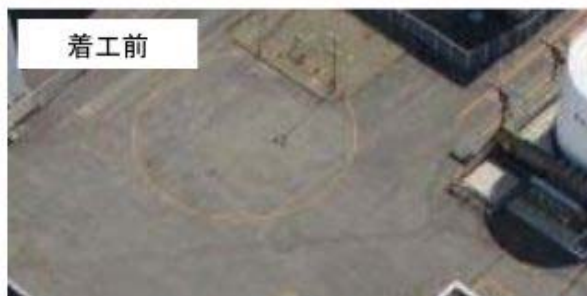
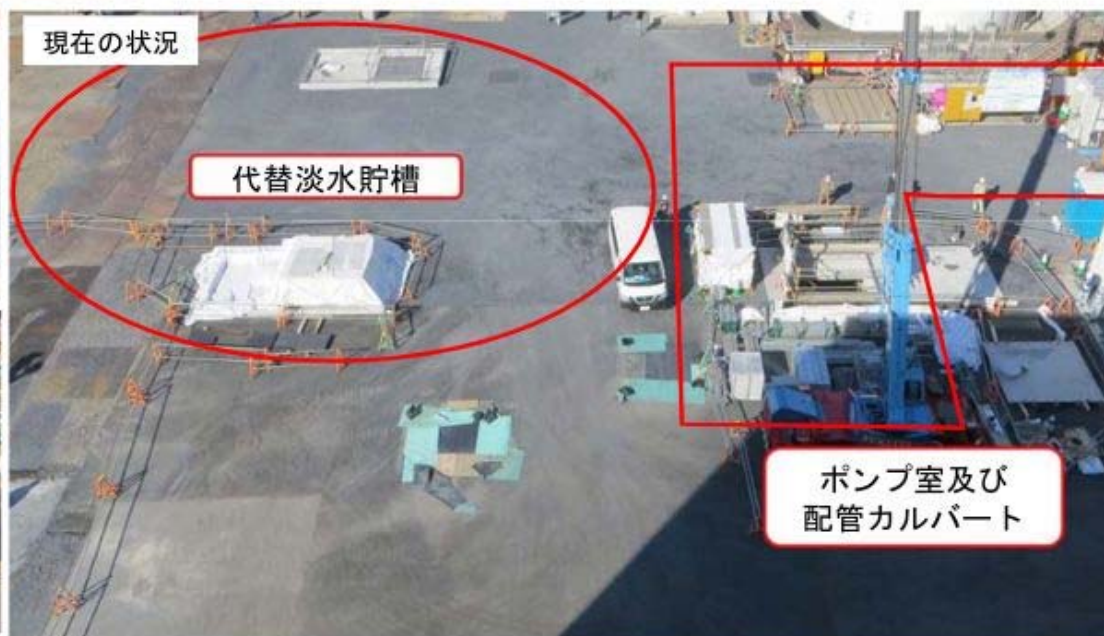
#### ○代替淡水貯槽

- ・緊急時に原子炉、格納容器及び使用済燃料プールに注水するため、地下に代替淡水貯槽等を設置

- ・代替淡水貯槽、ポンプ室、配管カルバート部の躯体工及び埋戻しが完了
- ・貯槽周辺のアクセスルートの補強工事を実施中

着工前

躯体工

現在の状況

代替淡水貯槽

ポンプ室及び  
配管カルバート

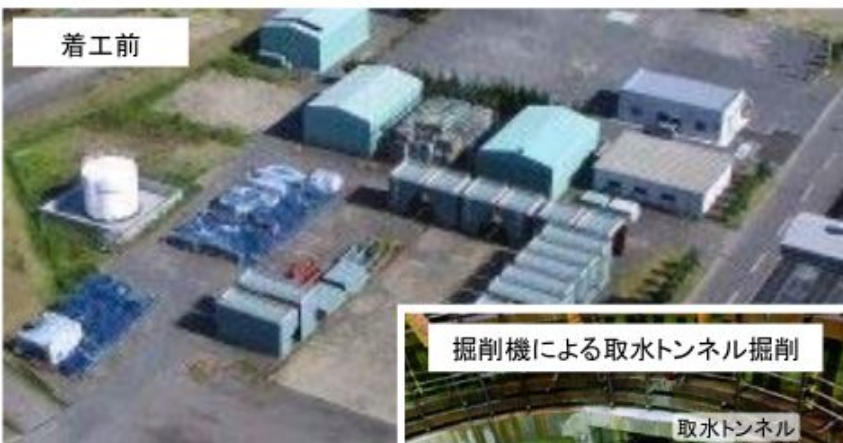
### ○SA用海水ピット・SA用海水ピット取水塔

- ・緊急時に独立した水路から防潮堤内でポンプ車等により海水を取水するため、SA用海水ピット及びSA用海水ピット取水塔を設置

- ・SA用海水ピットからSA用海水ピット取水塔、緊急用海水ポンプピットまでの取水トンネルの掘進、取水トンネル配管の設置が完了
- ・現在、鉄筋コンクリート構造の躯体工を継続して実施中

着工前

現在の状況

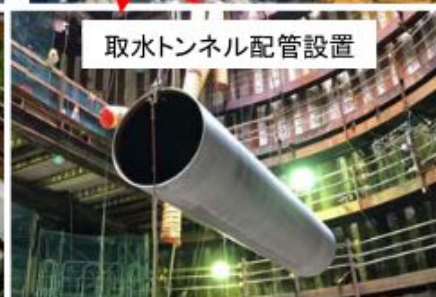
取水トンネル配管設置

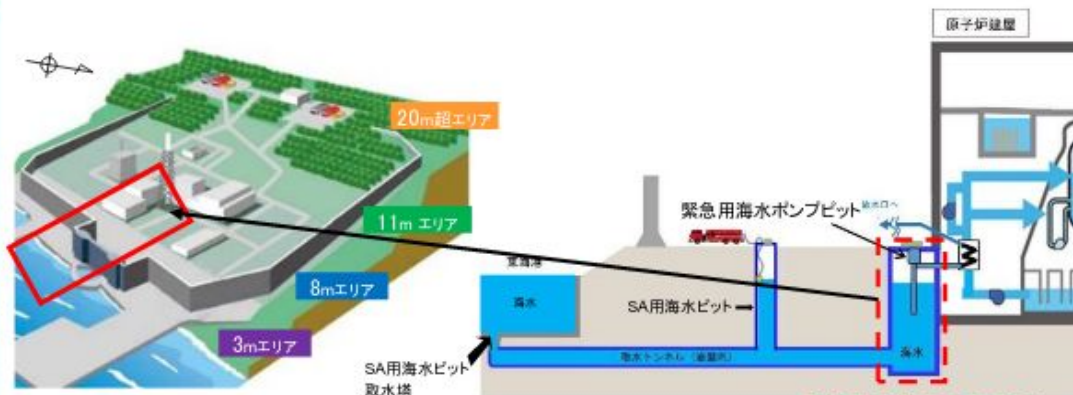
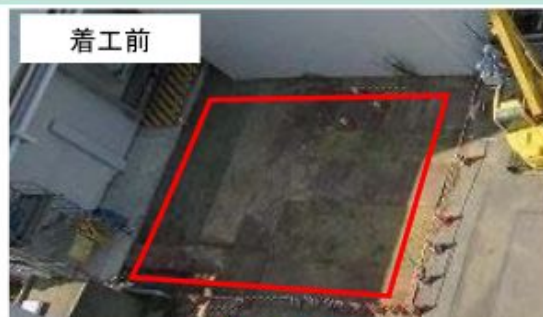
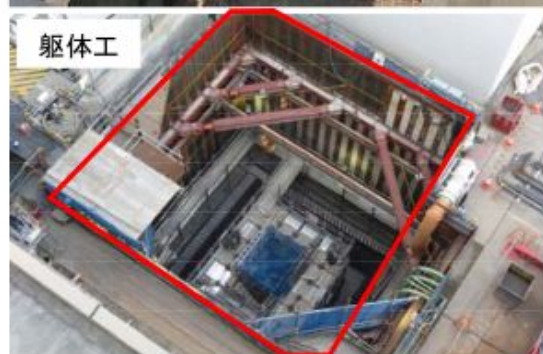
緊急用海水ポンプピット概略図

- ・緊急時に海水を取水して原子炉の崩壊熱等を除去するため、地下に緊急用海水ポンプピットを設置

- ・設置場所の掘削、海水ポンプ据付部分の躯体工（鉄筋コンクリート工事）が完了
- ・現在、ポンプ・配管等の設置準備中

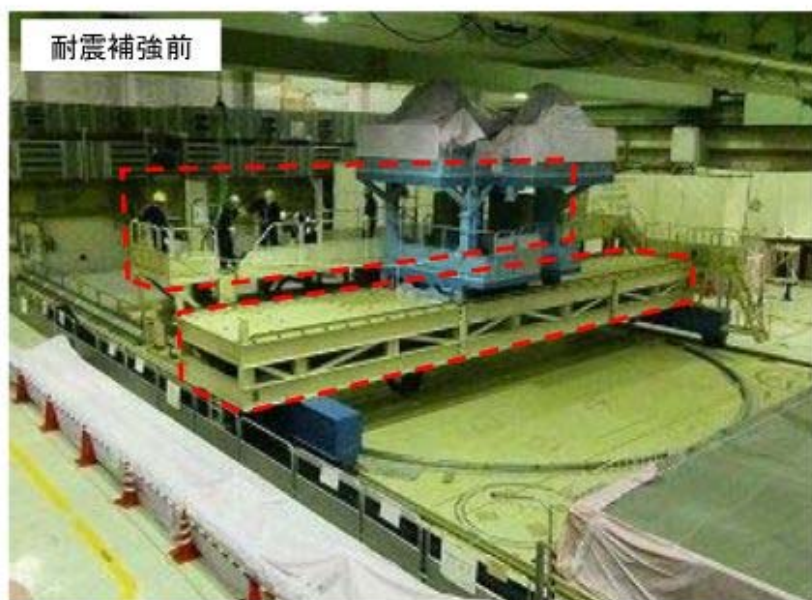
### ○燃料取替機

- ・燃料取替機損傷による他重要設備への波及的影響を防止するため、原子炉建屋の燃料取替機(既存設備)の耐震補強を実施

- ・燃料取替機の耐震補強のため、ギャラリー部、ガーダ部等への部材の強化を実施

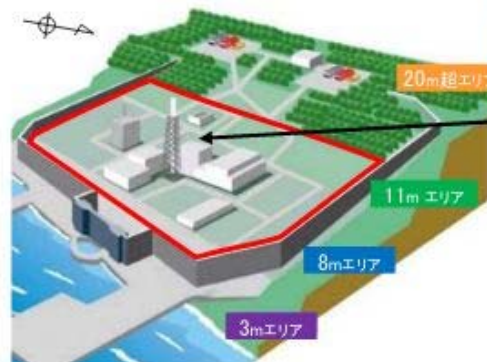
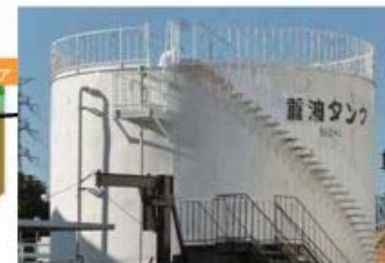
重油貯蔵タンク(既存設備)

- ・重油貯蔵タンクは、配管保温や建屋内暖房等の所内ボイラや洗濯用のランドリーボイラの燃料を貯蔵する（最大500m<sup>3</sup>）
- ・重油火災時の安全性向上のため、既存の重油貯蔵タンクを移設し、地下に設置

- ・重油貯蔵タンク2基の設置が完了

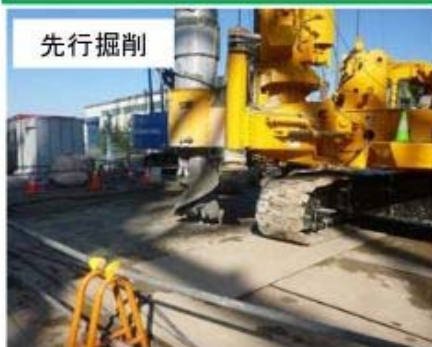
### ○安全系海水配管

- ・非常用海水ポンプで取水した冷却用の海水を原子炉建屋まで導くための設備
- ・既存の屋外二重管(安全系海水配管)の耐震補強として鋼管杭を打設

- ・鋼管杭の打設及び鋼製桁の設置が完了し、埋戻しを実施

先行掘削

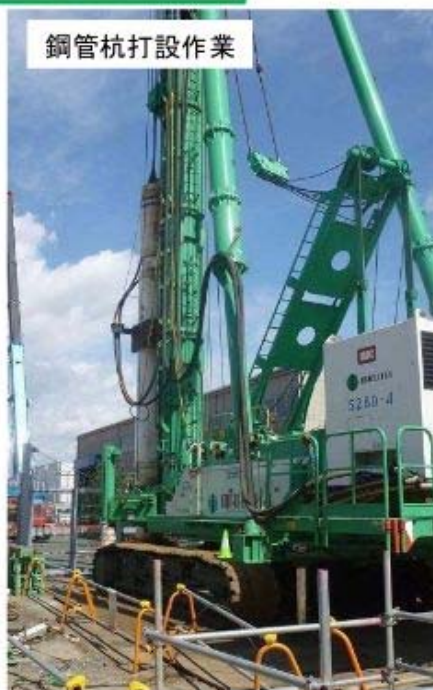
鋼管杭打設作業

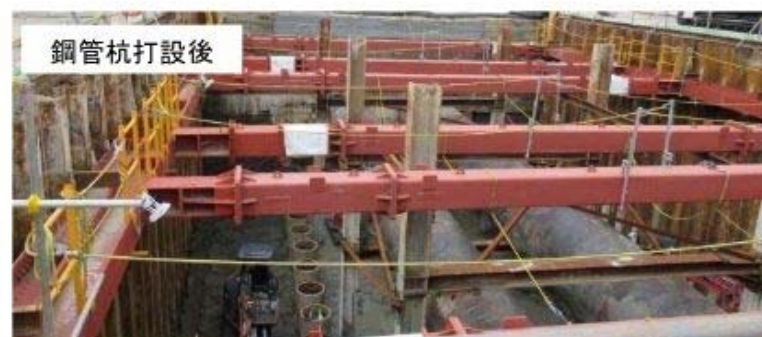
鋼管杭打設後

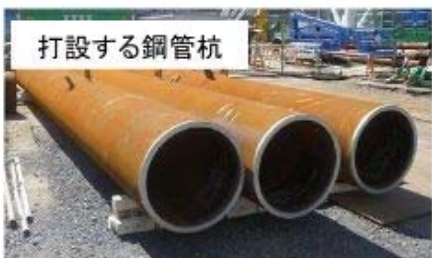
打設する鋼管杭

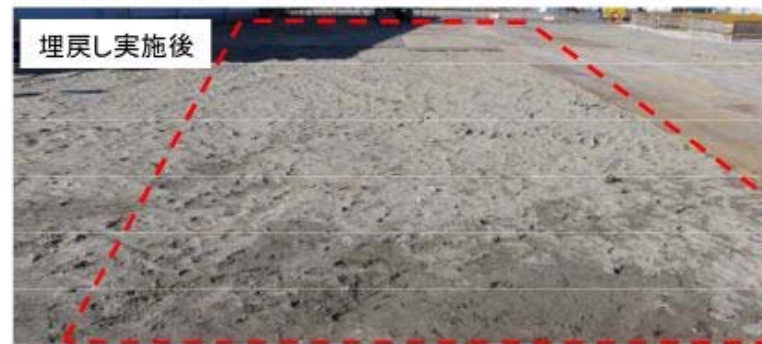
埋戻し実施後
