第1.3. -153図 栃木県那珂川町大那地付近リニアメント周辺の地質図

涸沼周辺の小断層(1)

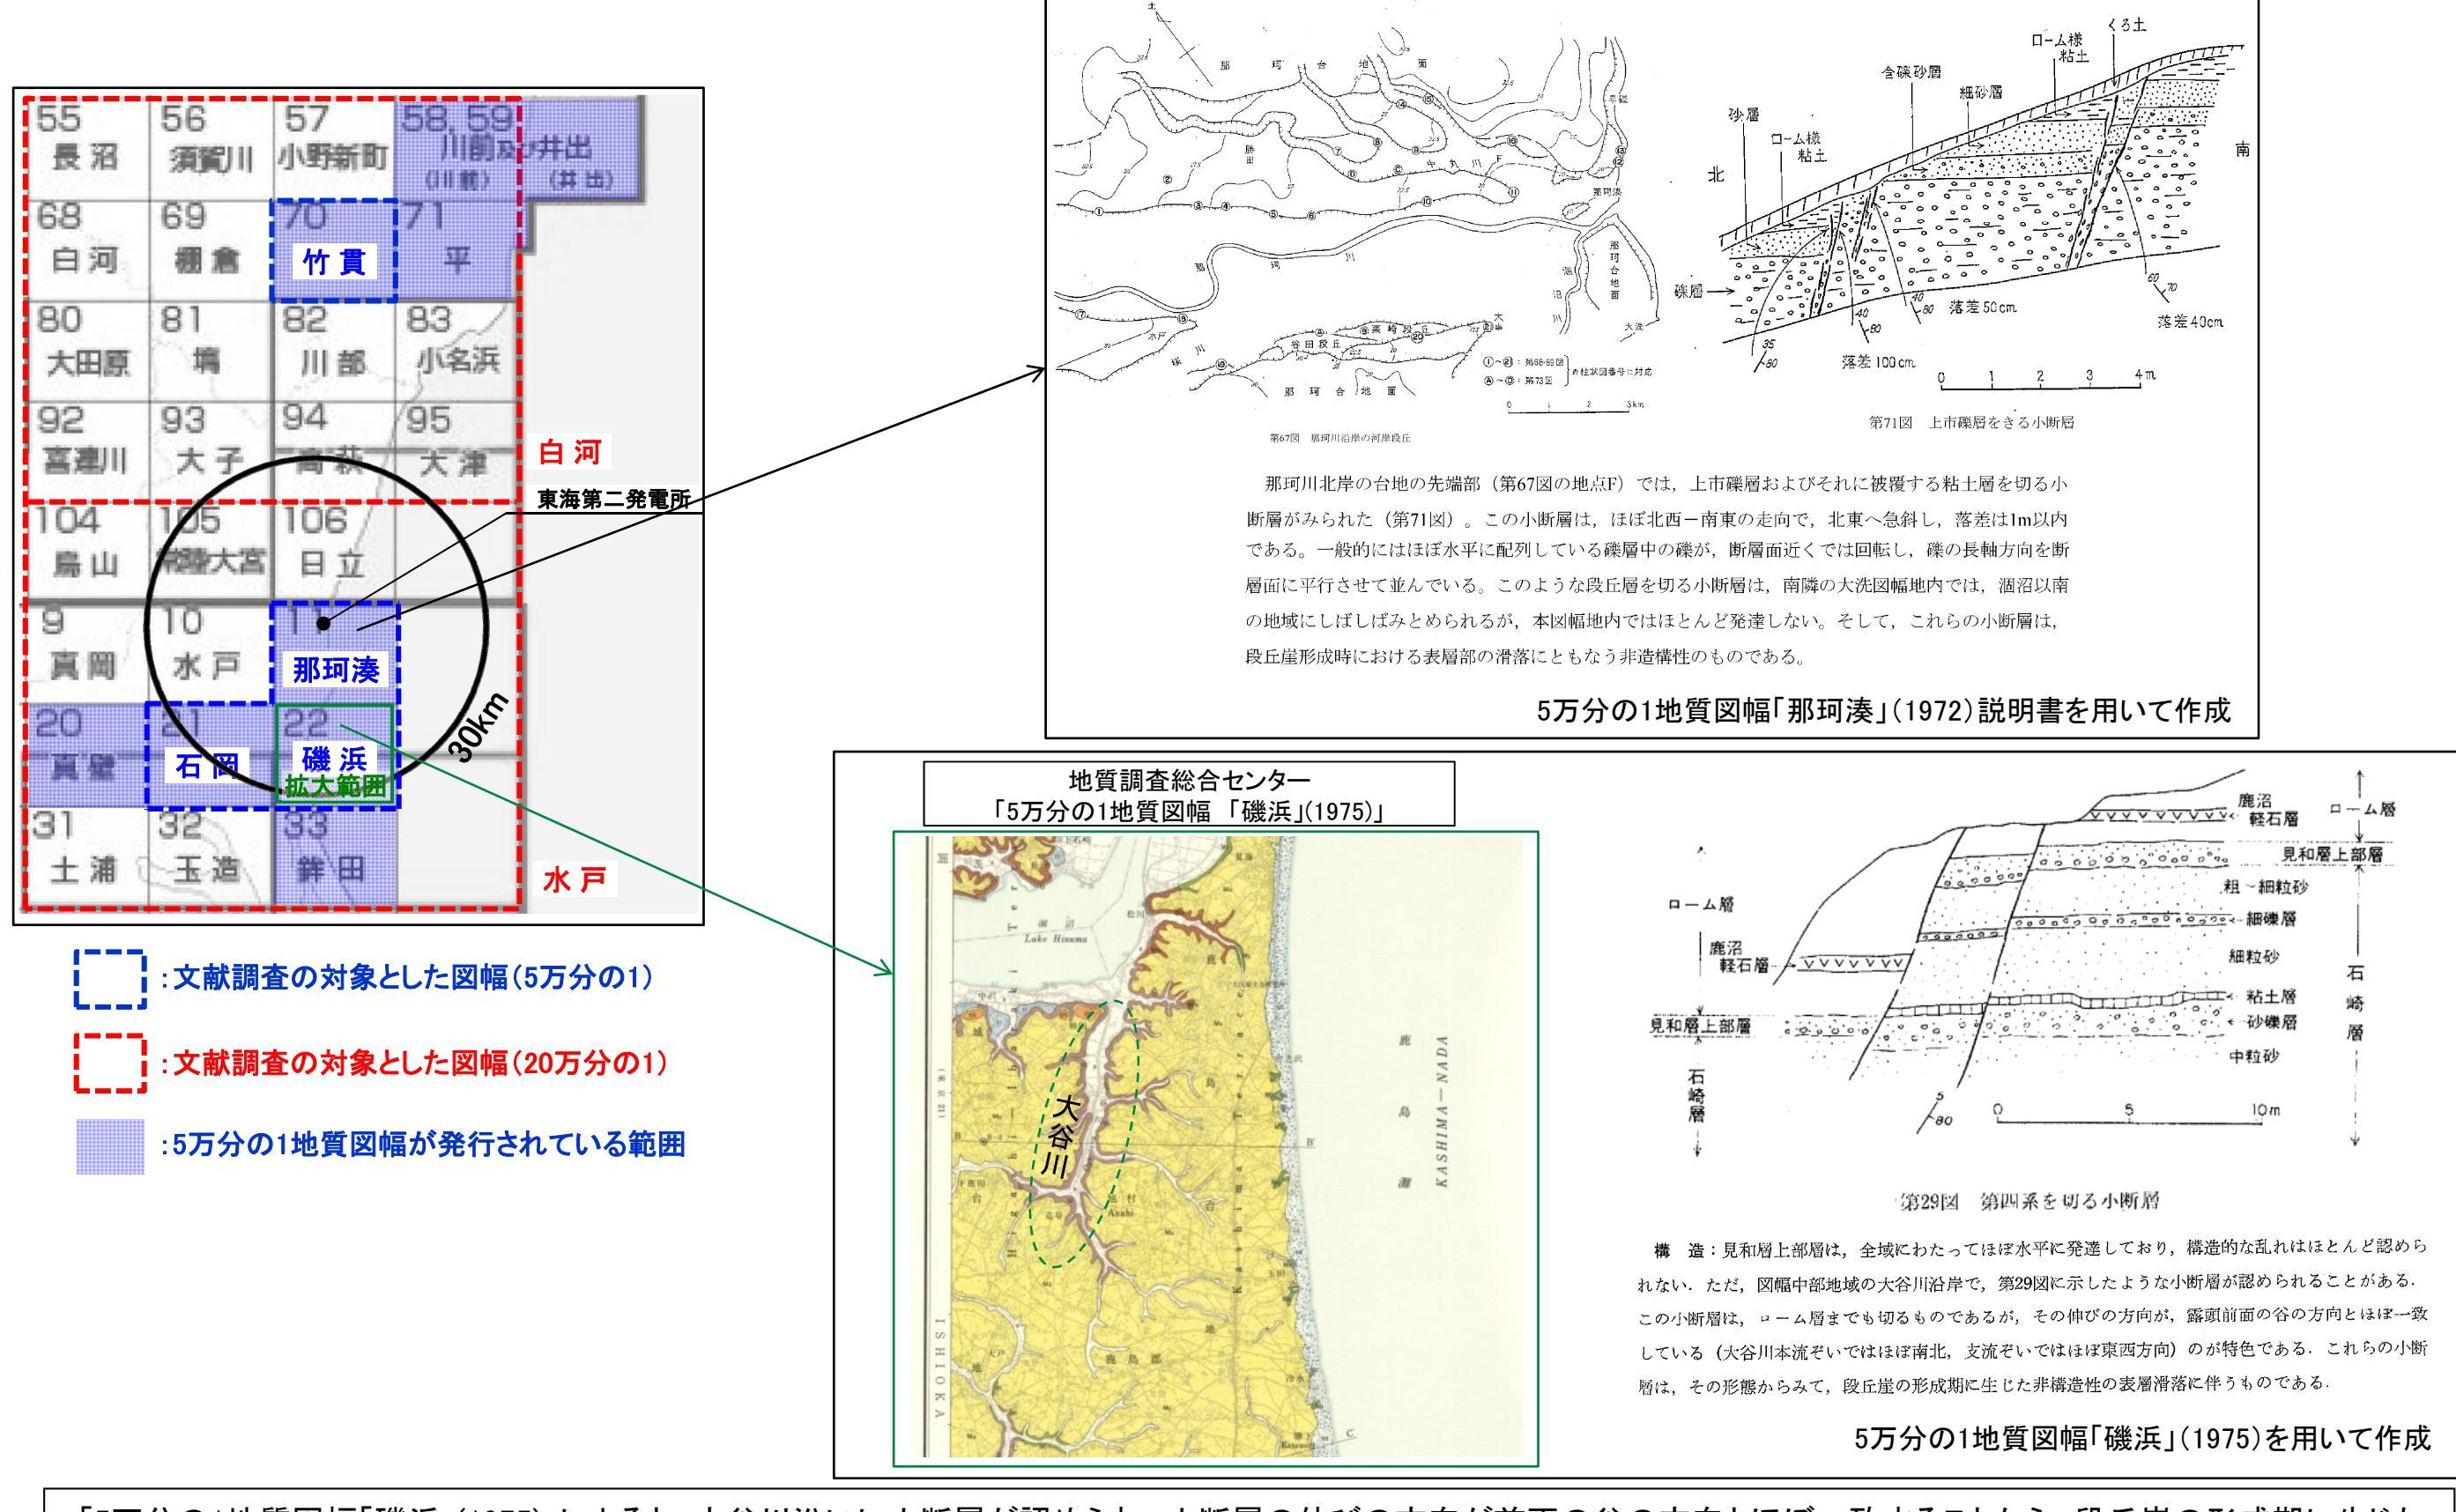
・「5万分の1地質図幅「磯浜」(1975)」によると、大谷川沿いに小断層が認められ、小断層の伸びの方向が前面の谷の方向とほぼ一致することから、段丘崖の形成期に生じた 非構造性の表層滑落としている。

・「5万分の1地質図幅「那珂湊」(1972)」によると、那珂川北岸の台地の先端部に小断層が認められ、段丘崖形成時における表層部の滑落にともなう非構造性のものであると している。

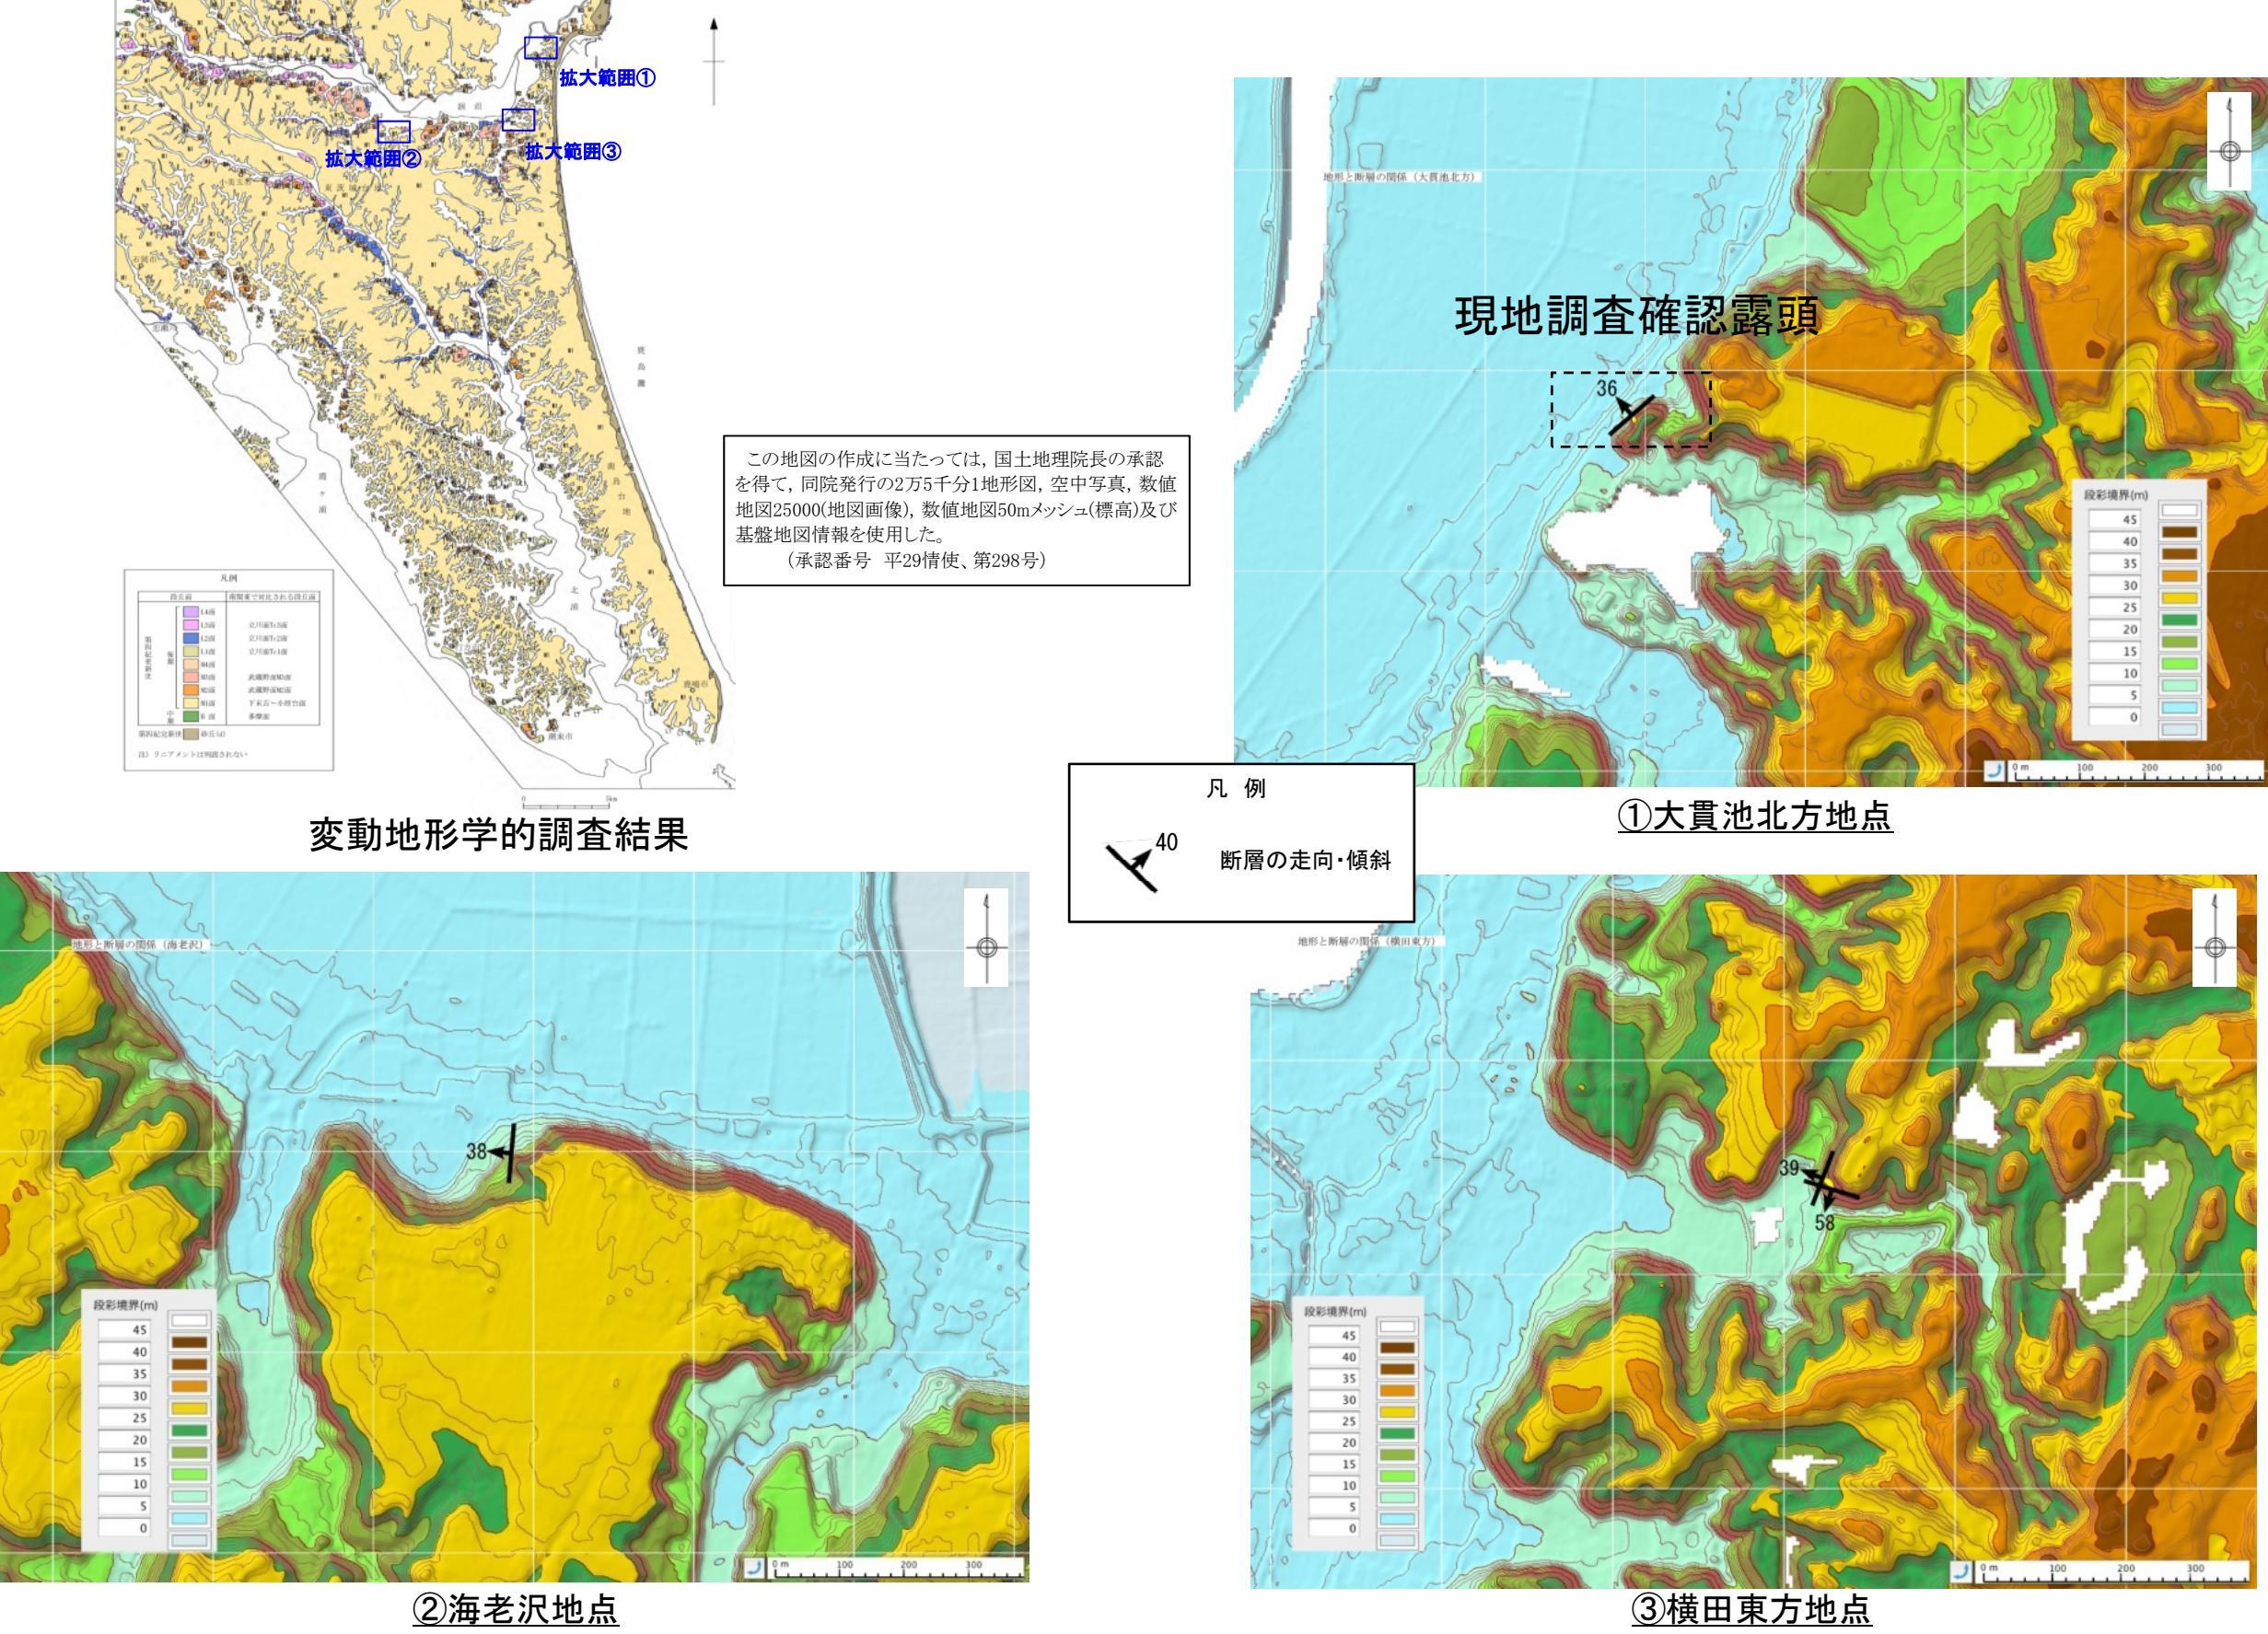
第1.3-155図(2)

各露頭位置及び断層の走向・傾斜(国土地理院による10mメッシュDEMに基づく段彩陰影図)

段丘崖に認められる断層は、正断層センスであり、走向はいずれも段丘崖の方向と調和的である。

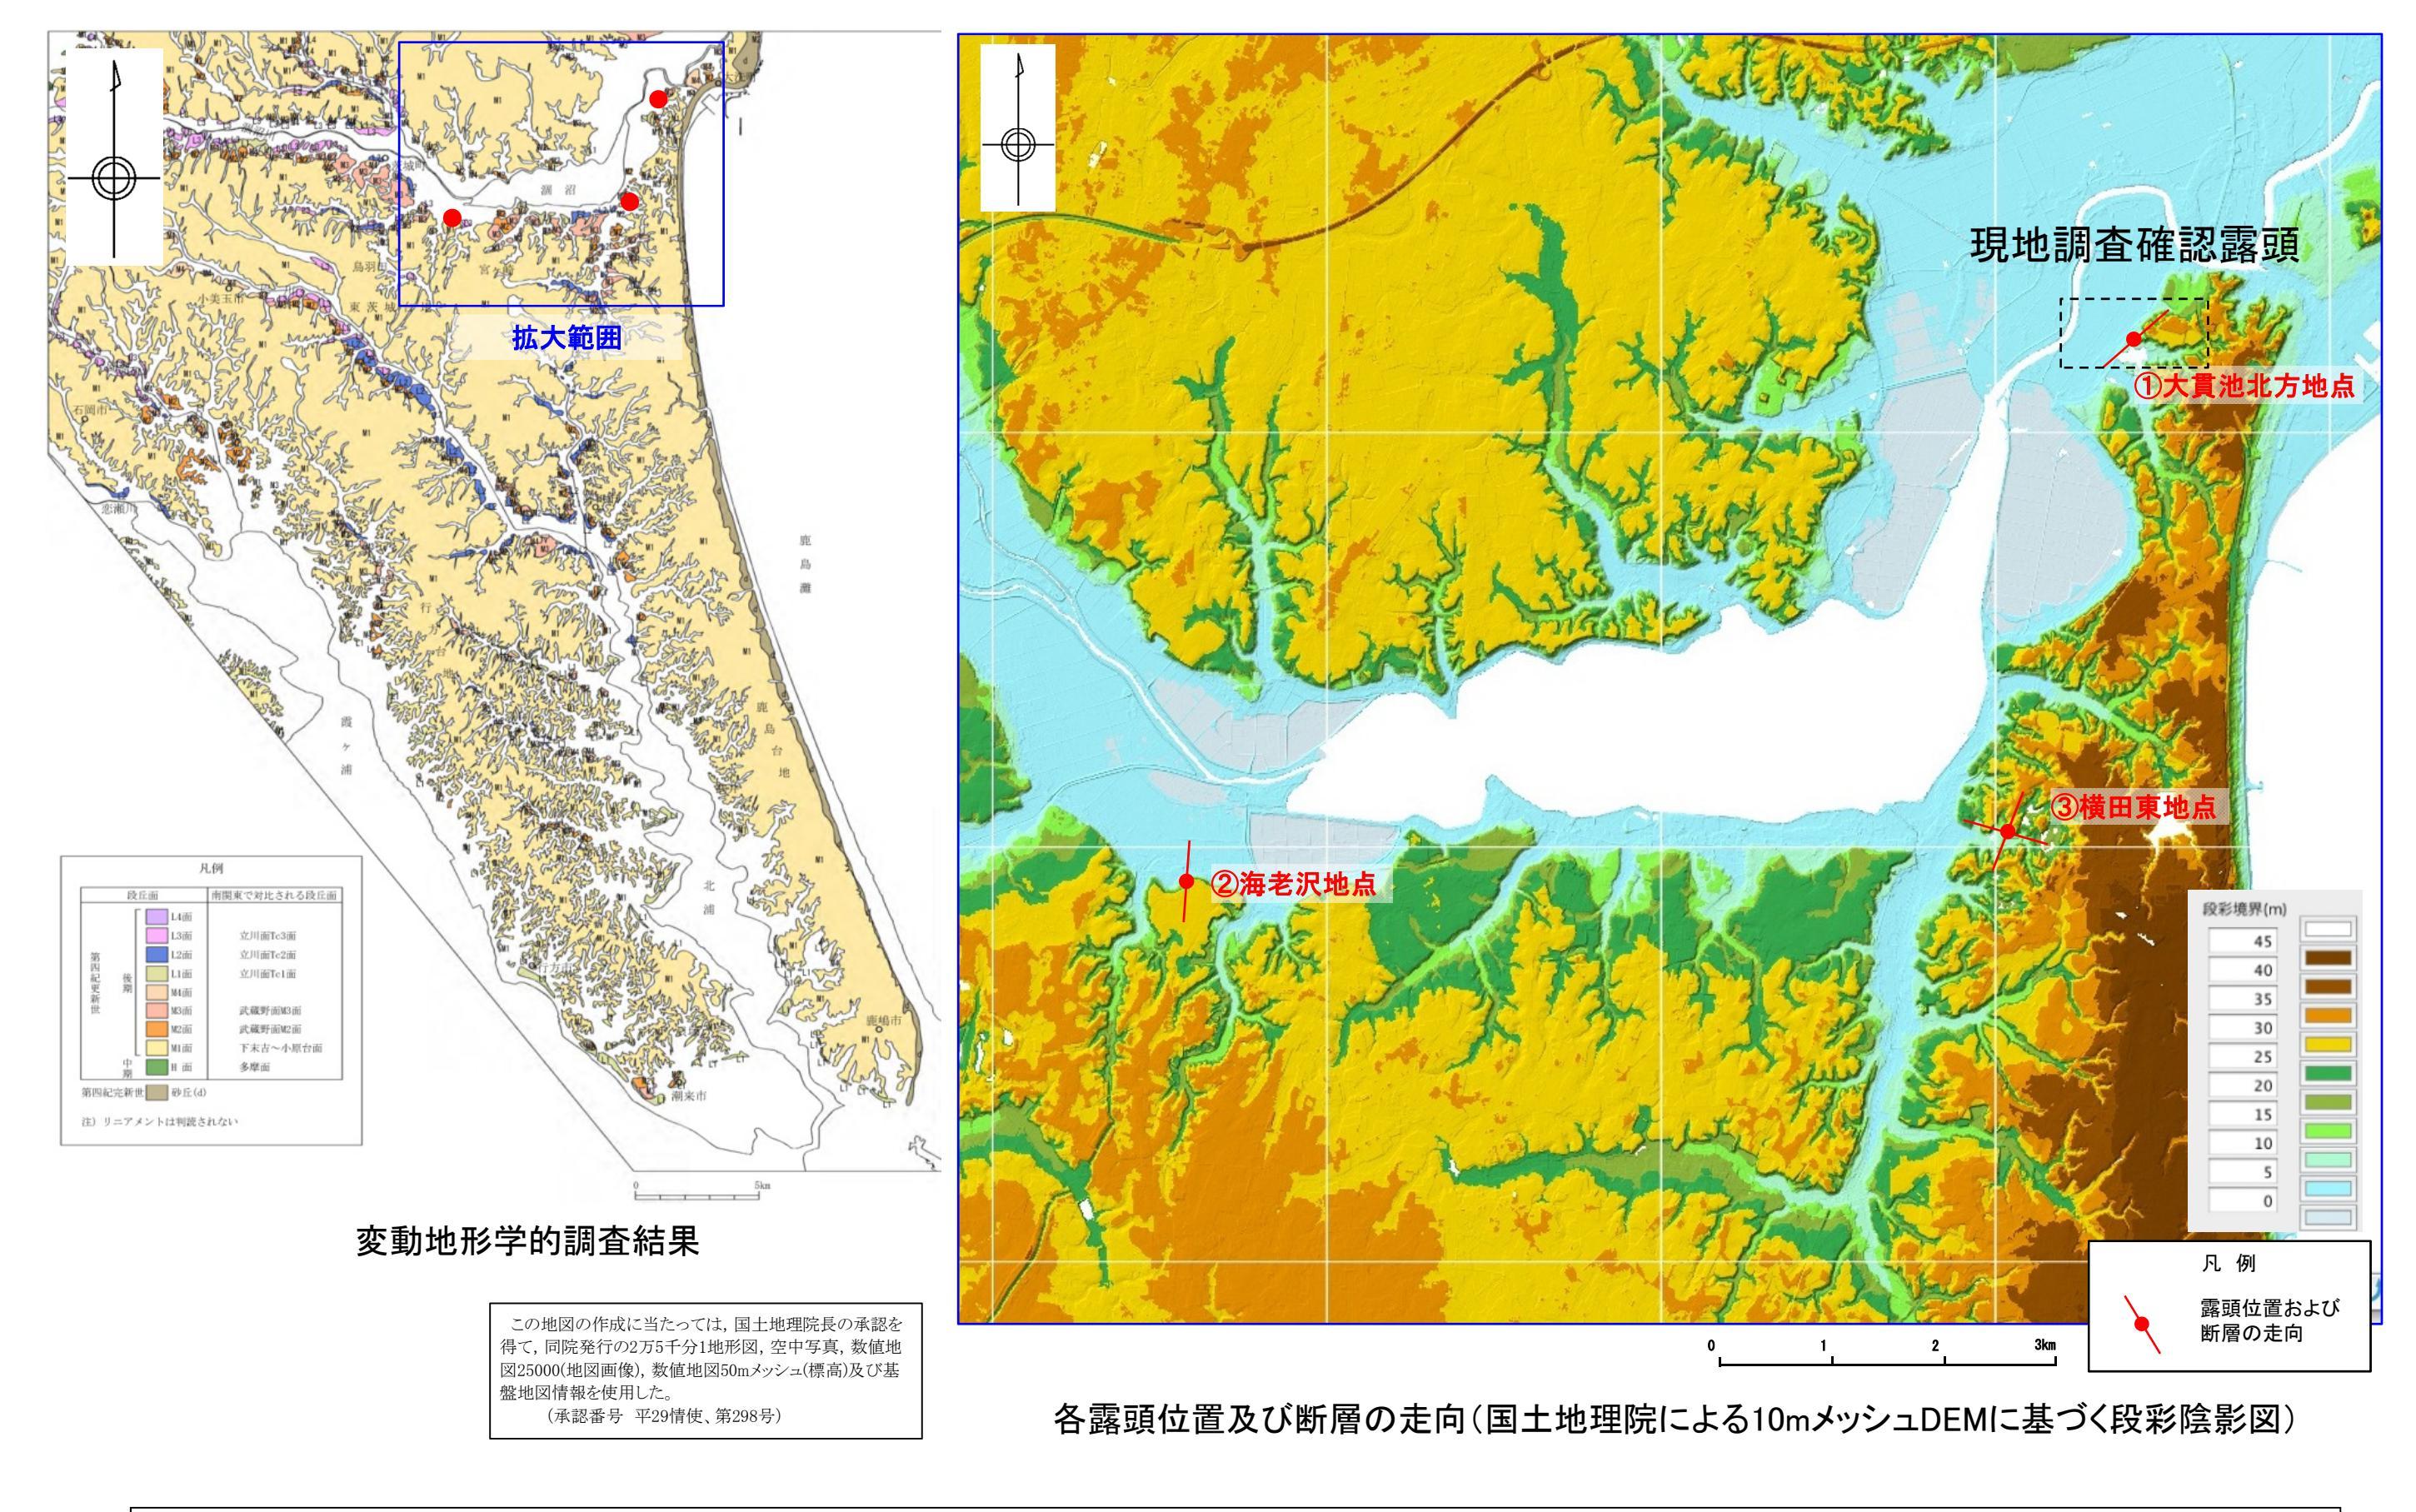
第1.3-155図(3)

・断層の延長方向に分布するM1段丘面にリニアメントは判読されない。
・変位センスや走向の状況も踏まえると、これらの断層は非構造性の表層滑落と判断される。

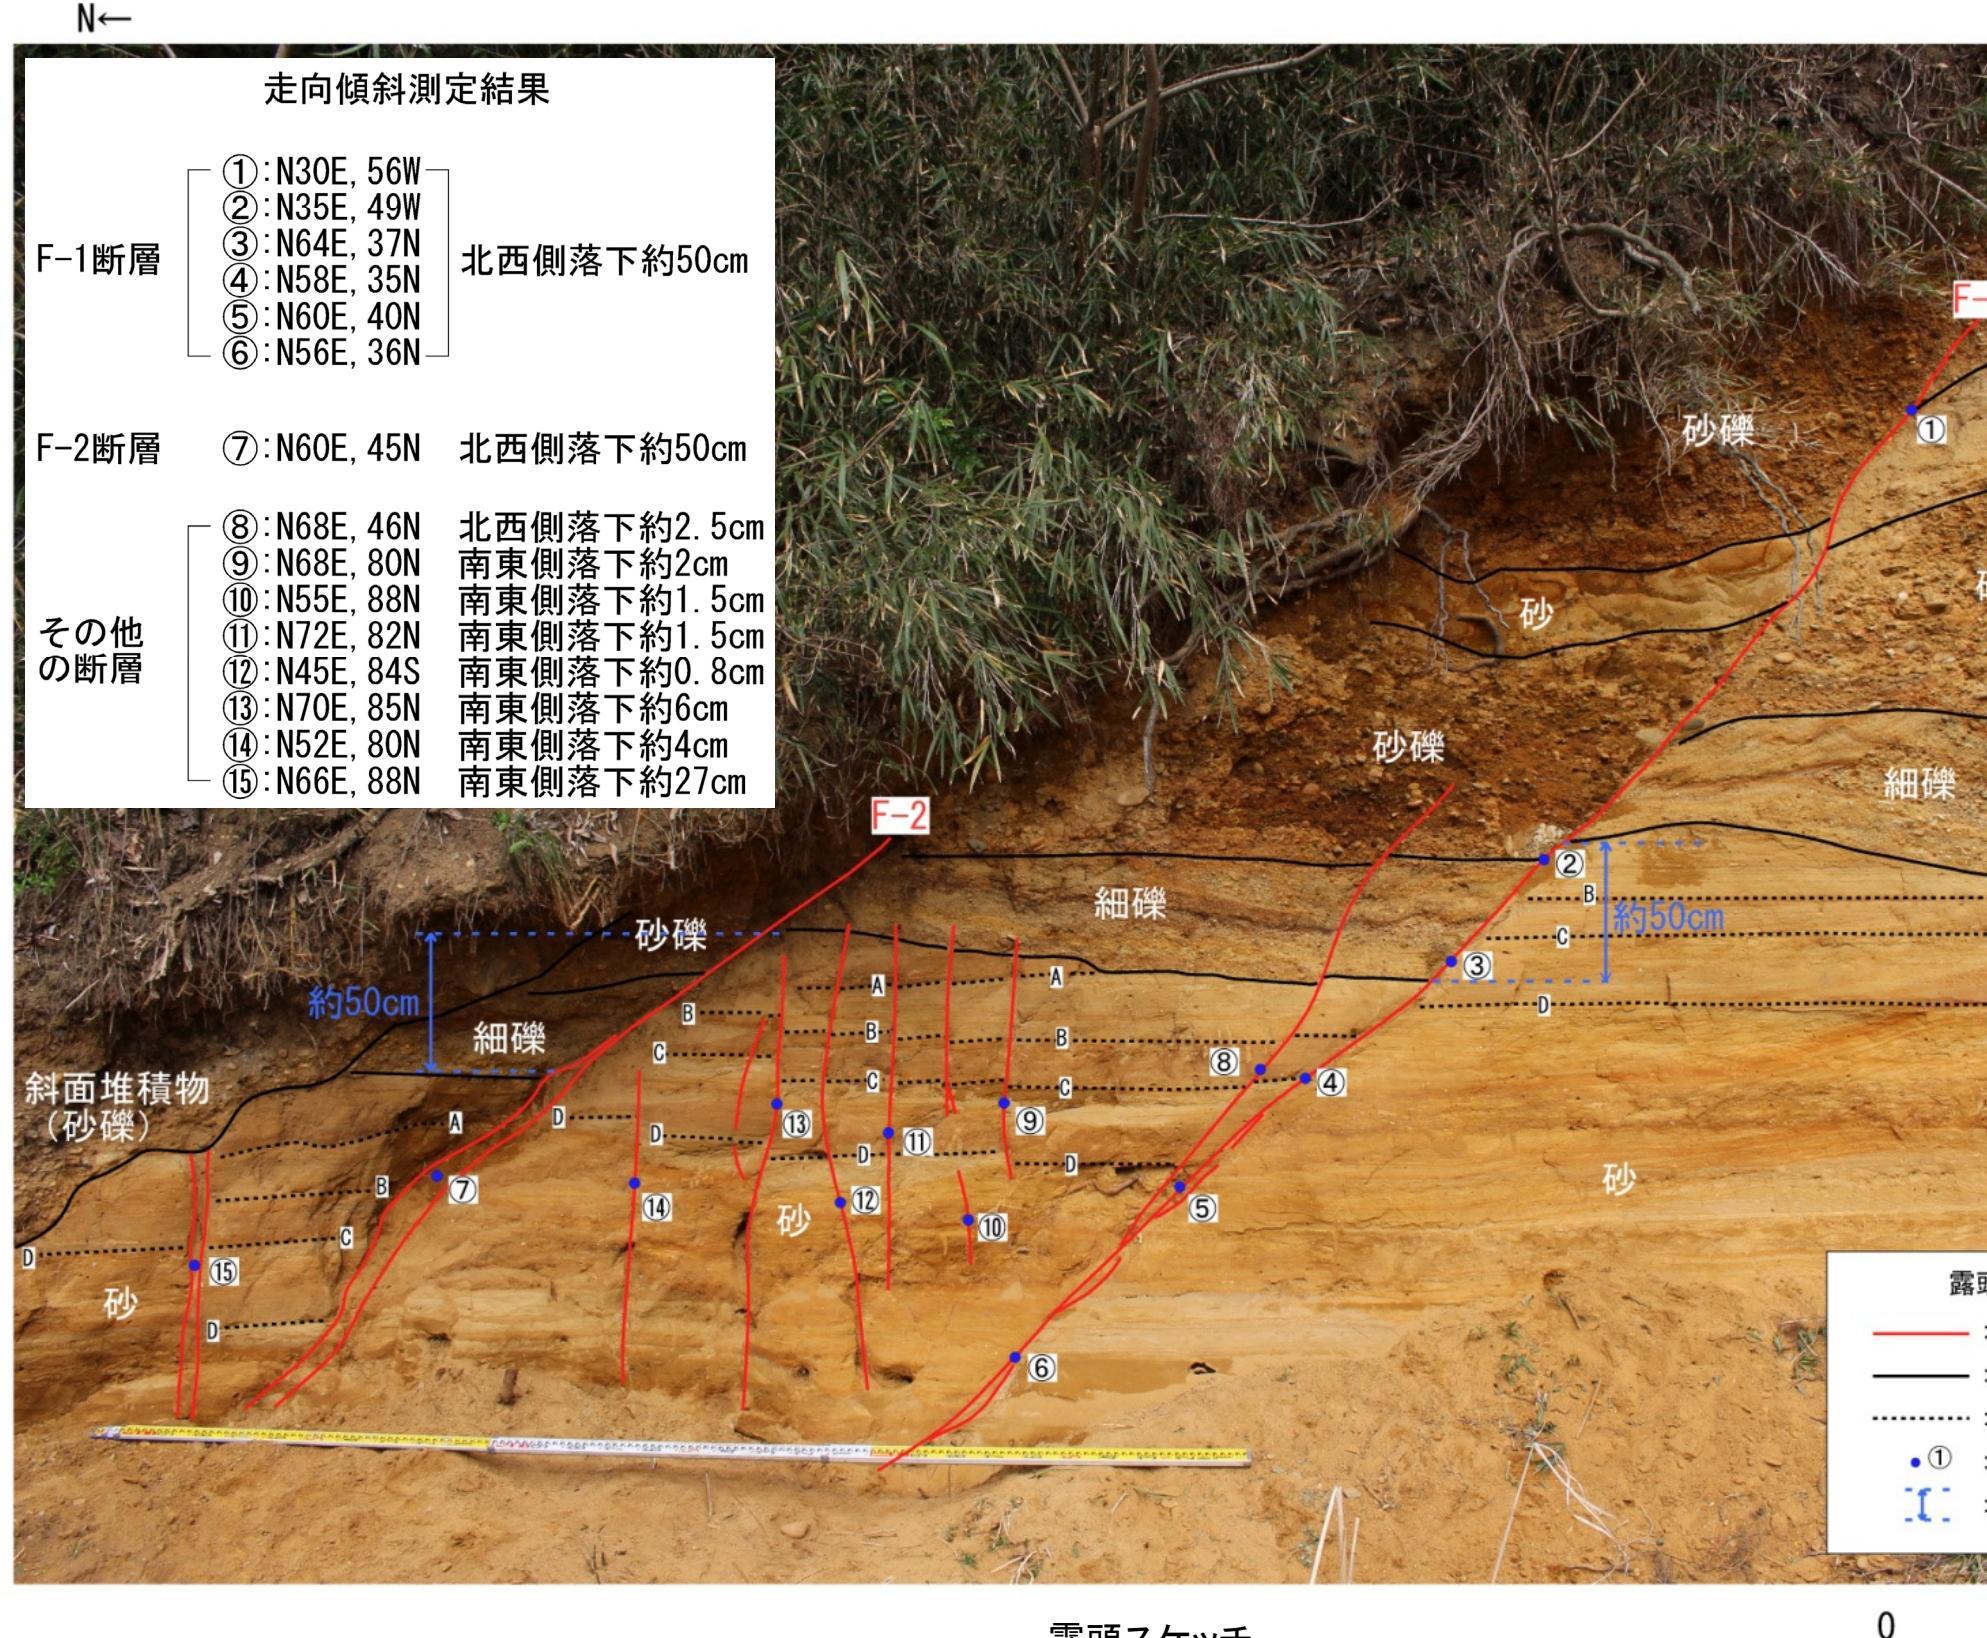
<u>露頭スケッチ</u>

• F-1及びF-2断層を詳細に観察した結果は以下のとおり。

- F-1及びF-2断層の走向と段丘崖の斜面の方向は、NE-SWで概ね一致しており、傾斜は最上部で約56°W、露頭下方に向かって緩くなり、最下部で約36°Nと、円弧状の形態を呈する。
- F-1及びF-2断層の鉛直変位量はいずれの対比基準面についても概ね同様で、約50cm北西側低下であり、変位の累積性は認められない。
- また、これらの断層の上盤側には、ほぼ同様な走向で主に高角度傾斜の小規模な断層が多数認められる。これらの断層は主に南東側落下数cmの変位を示し、幅1mm程度開口している部分もあり、上端、下端はF-1 及びF-2断層を越えて連続しない。
- F-1断層とF-2断層間の砂層の葉理構造は、これらの断層によってF-1断層に向かって階段状に低下していることから、F-1断層とF-2断層間に見られる小規模な断層は、上盤が南東側に傾き下る回転により形成されたのと推測される。

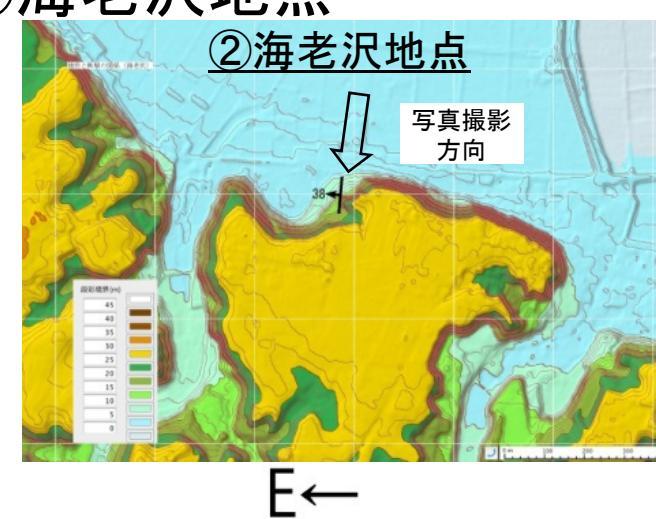
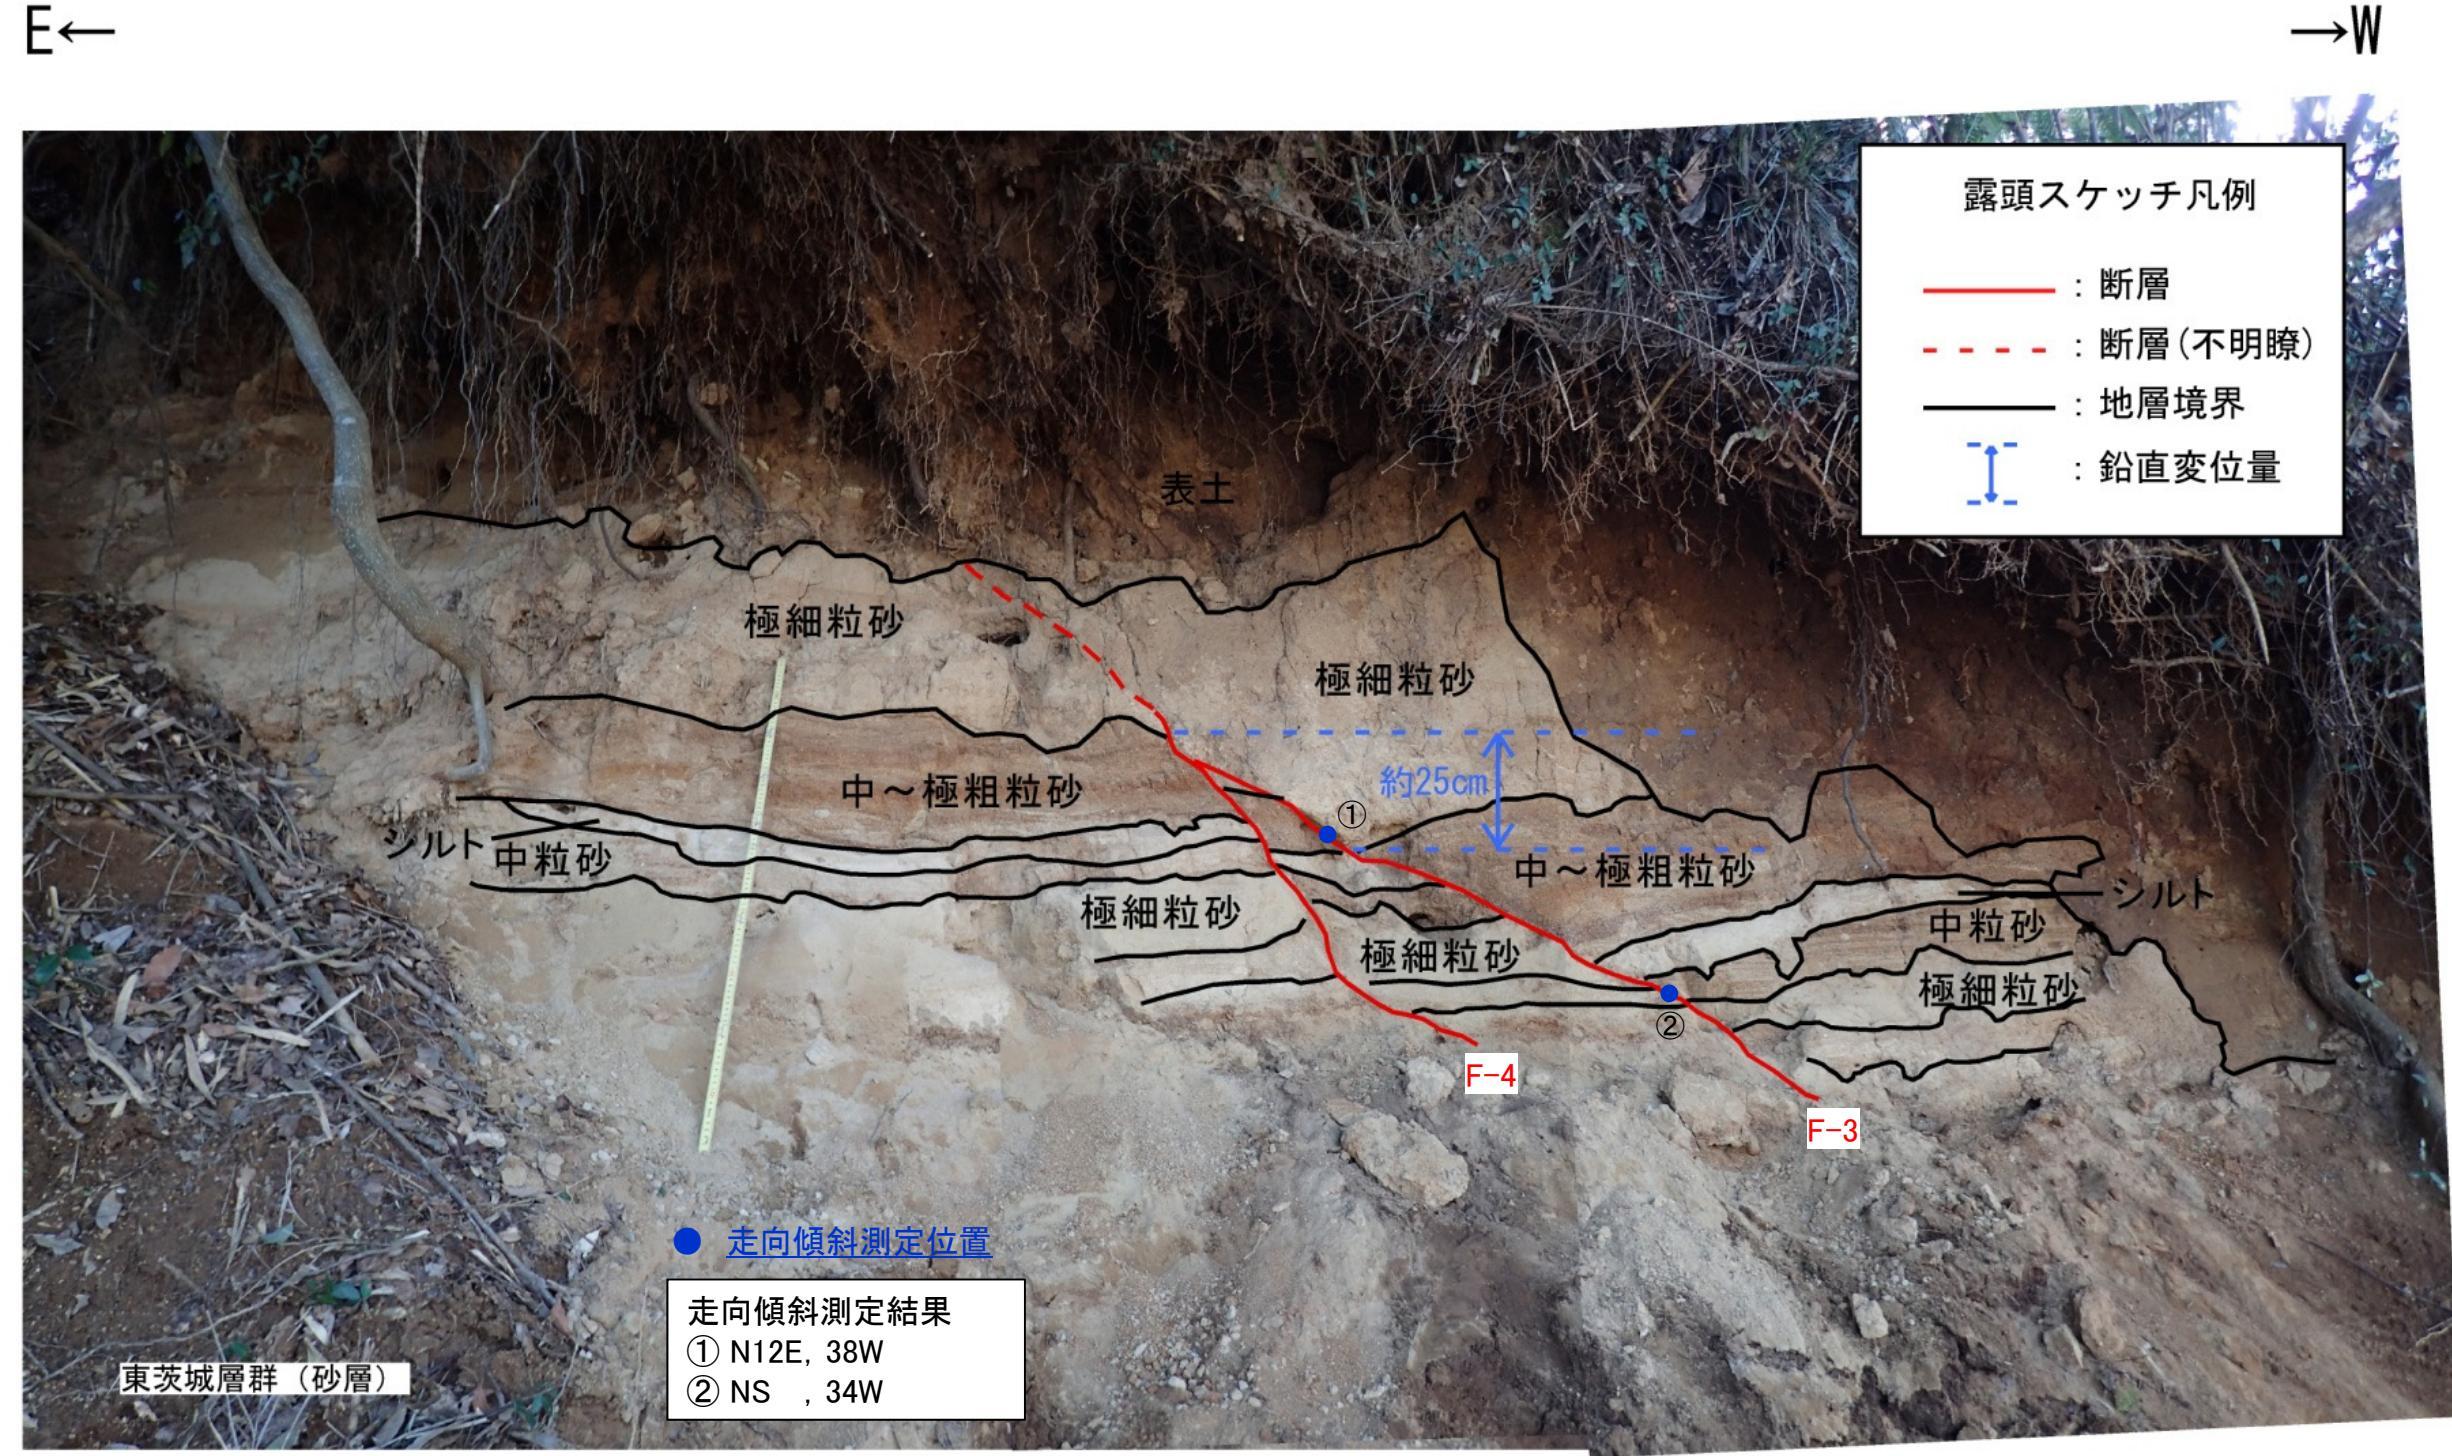
第1.3-155図(6)

- ・露頭の西端にF-3及びF-4断層が認められる。
- F-3及びF-4断層を詳細に観察した結果は以下のとおり。
- ↓ F-3及びF-4断層は段丘崖の斜面表層部に位置し、斜面の傾斜方向へ変位する正断層である。
- F-3及びF-4断層の走向と段丘崖の斜面の方向はN-S方向で概ね一致しており,傾斜は上部で約38°W,露頭下方 に向かって緩くなり,下部で約34°Wと円弧状の形態を呈する。
- 鉛直変位量は約25cm西側低下である。

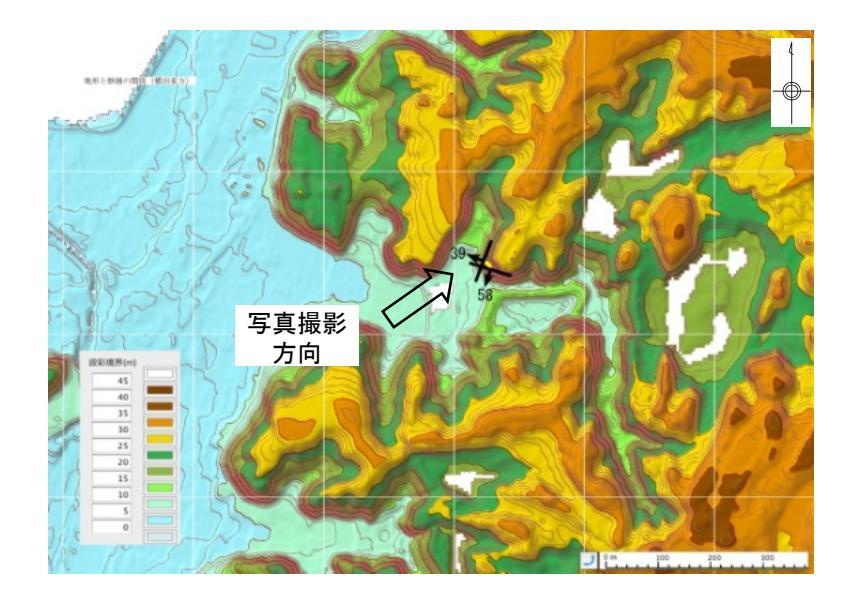
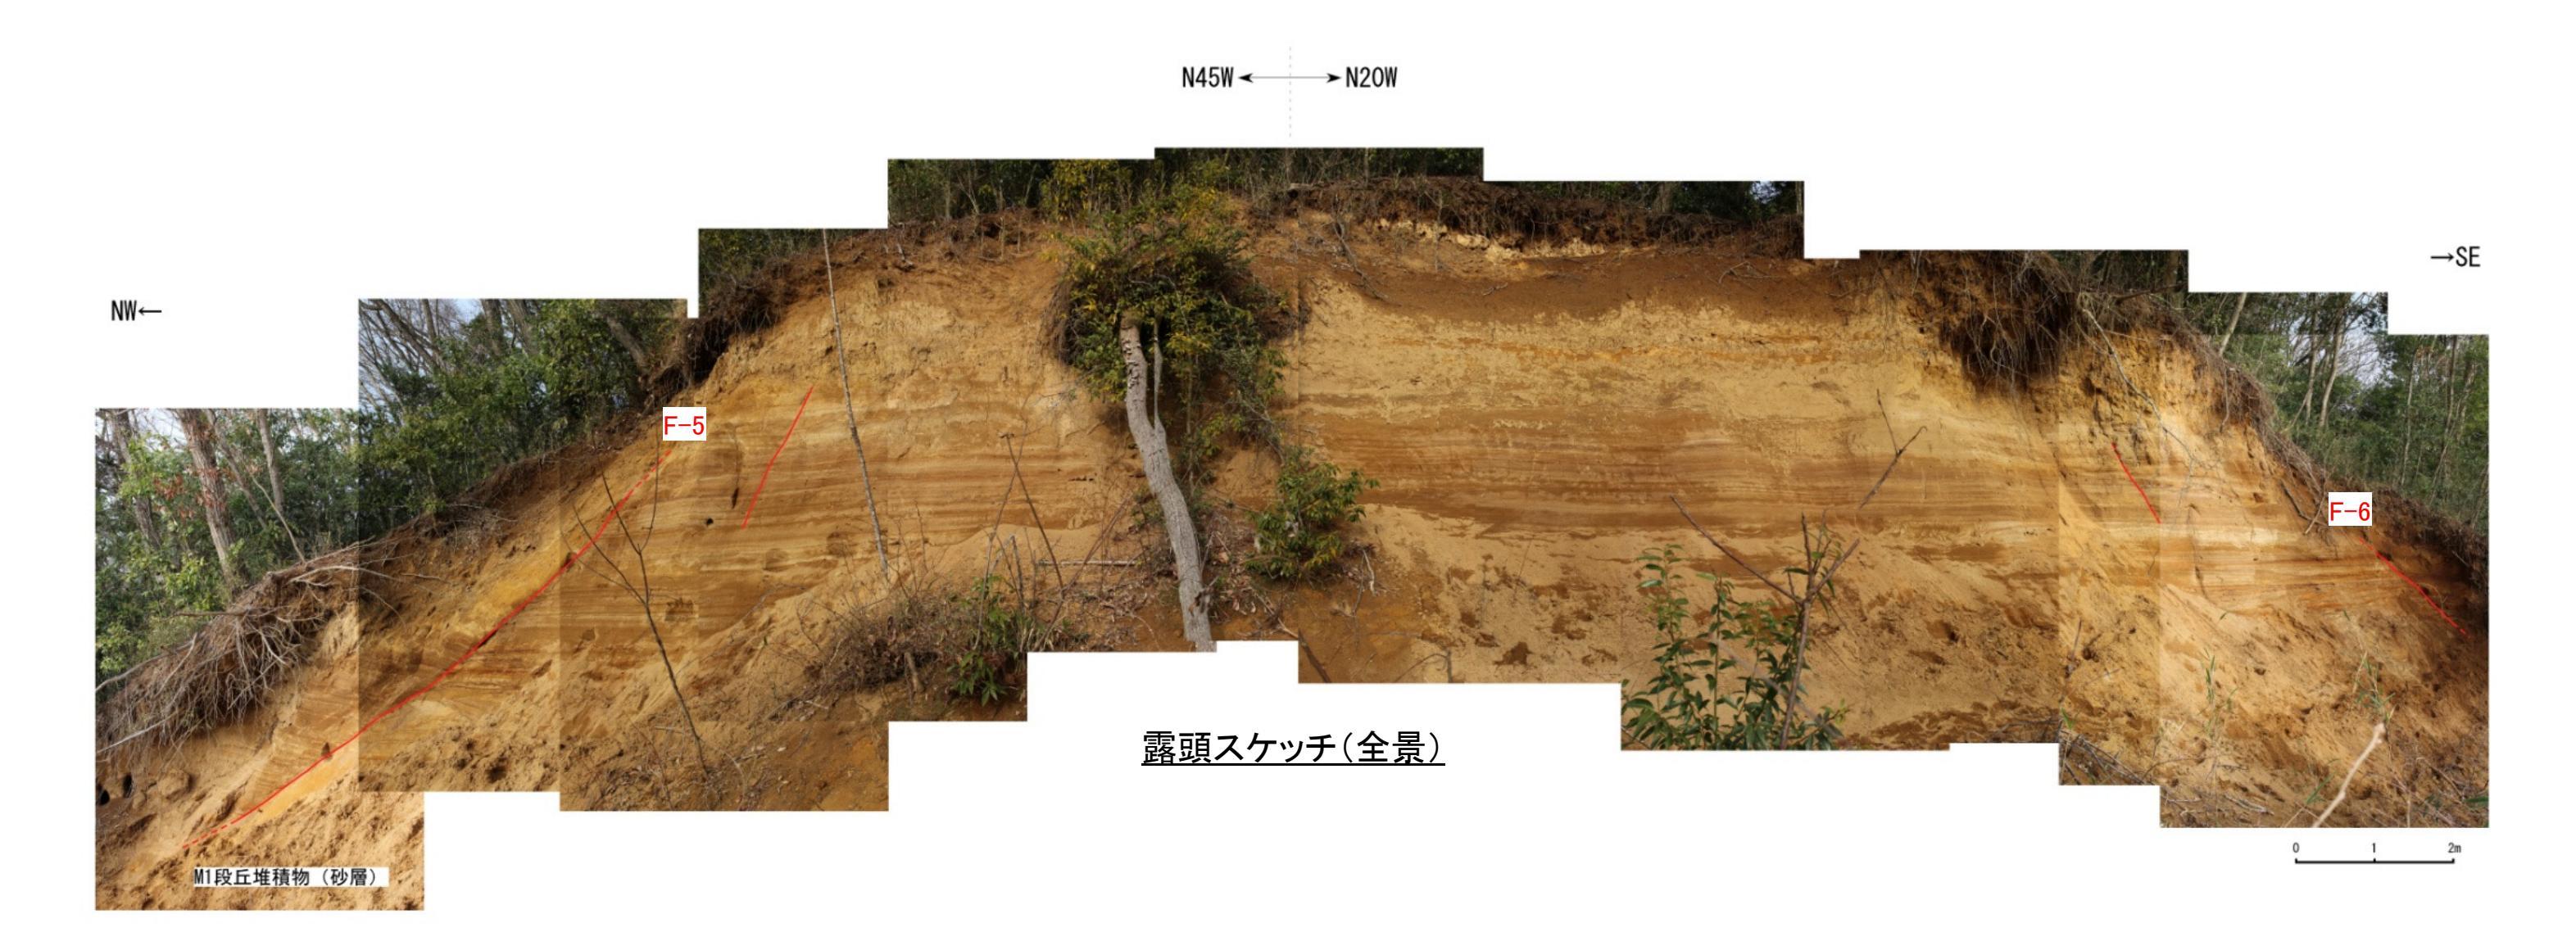
第1.3-155図(7)

- 露頭の西端にF-5断層が,東端にF-6断層が認められる。
- F-5及びF-6断層は、段丘崖の斜面表層部に位置し、斜面の傾斜方向へ変位する正断層である。
- F-5及びF-6断層の傾斜は下方に向かって緩くなり、円弧状の形態を呈する。
- ・F-5断層の走向と段丘崖の斜面の方向はNNE-SSW, F-6断層の走向と段丘崖の斜面の方向はWNW-ESEであり、 斜面方向と概ね一致し、両断層は直交関係に位置している。
- F-5及びF-6断層の近傍に小規模な断層が認められる。
