第1.3. -153図 栃木県那珂川町大那地付近リニアメント周辺の地質図

涸沼周辺の小断層(1)

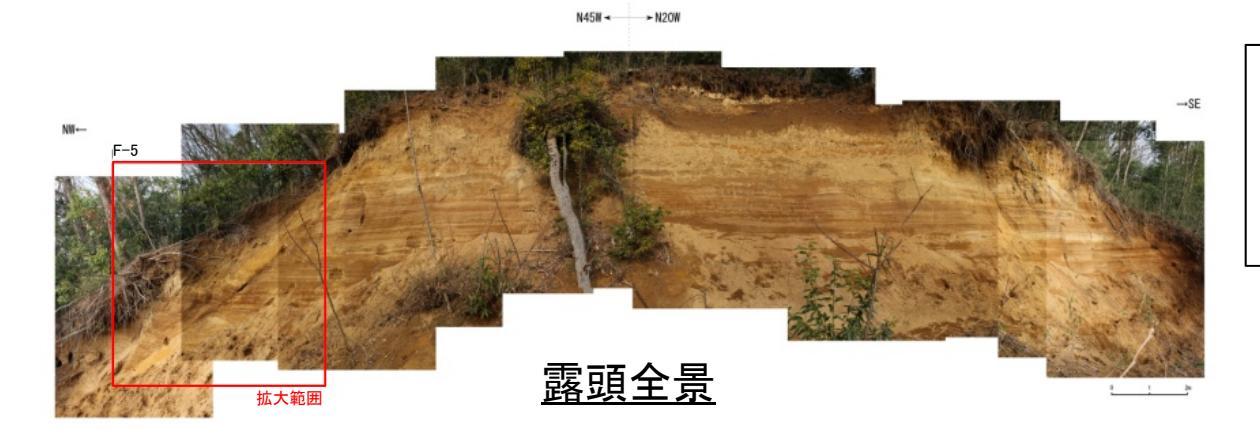
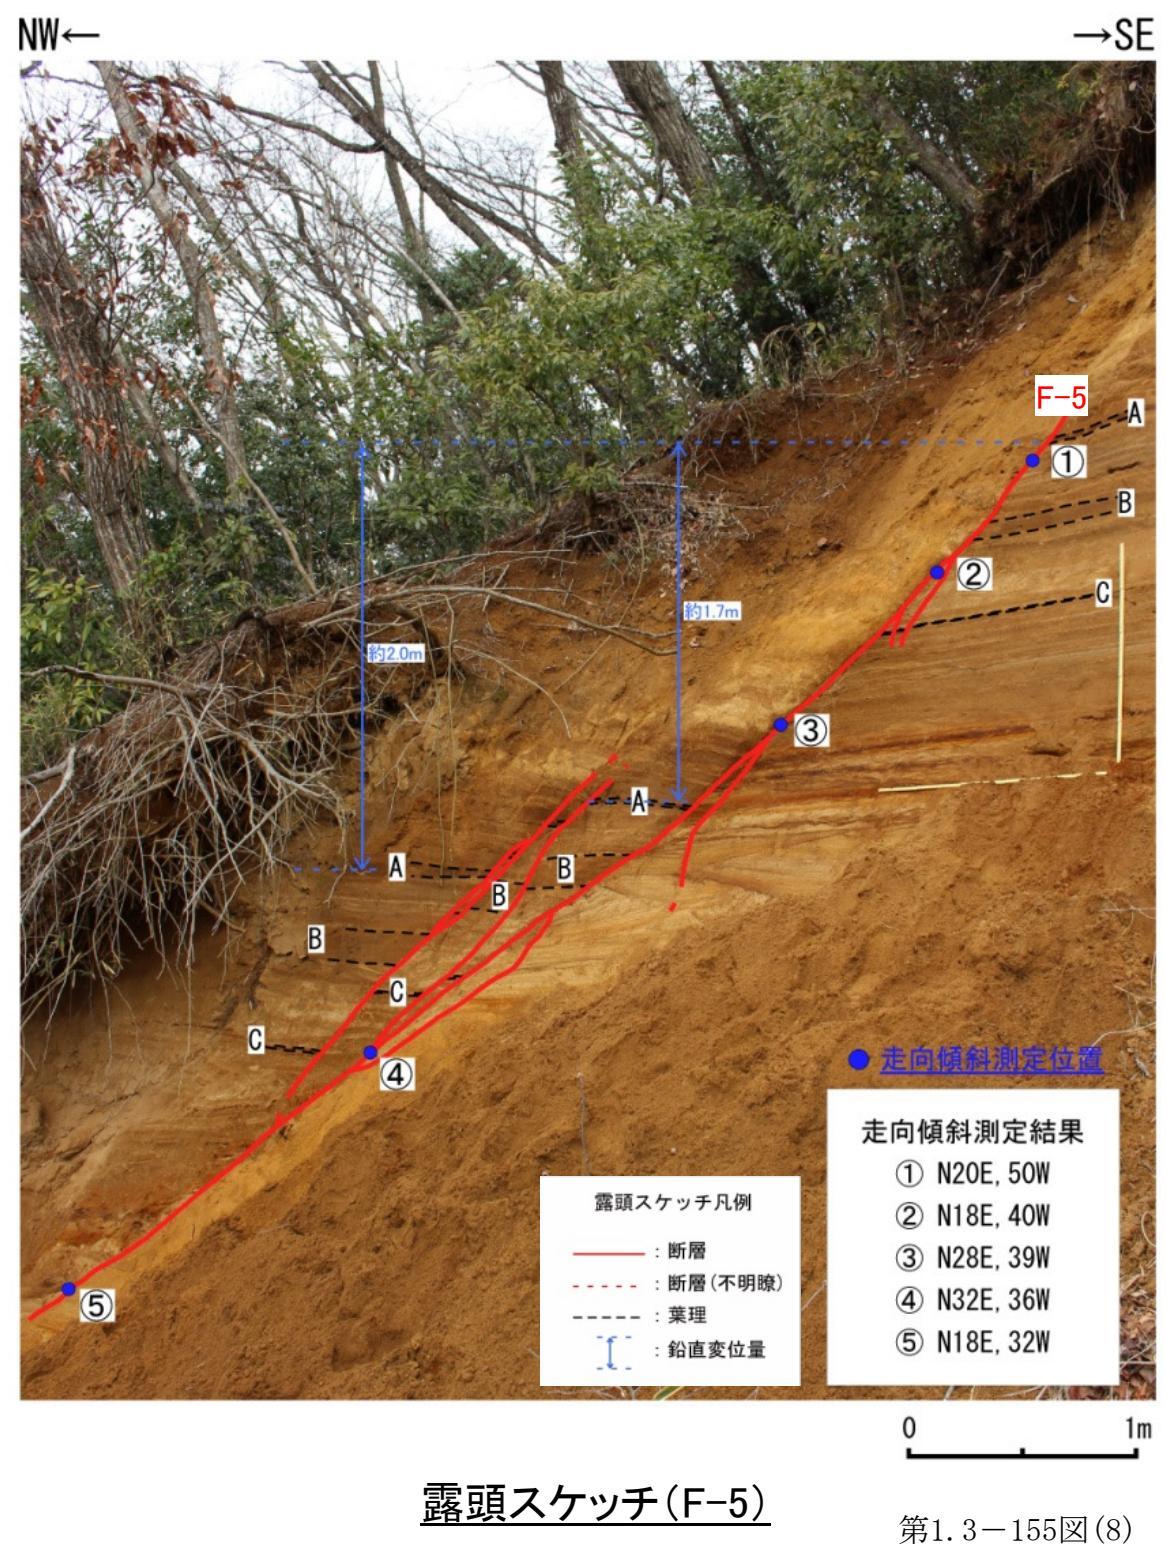
<u>露頭拡大(F-5)</u>

• F-5断層を詳細に観察した結果は以下のとおり。 • F-5断層の走向と段丘崖の斜面の方向は, NNE-SSWで概ね一致しており, 傾斜は最上部で約 50°W,露頭下方に向かって緩くなり、最下部で約32°Wと、円弧状の形態を呈する。 • 鉛直変位量は,約2m西側低下である。
