東海第二発電所

工事計画認可申請に係る論点整理について (コメント回答)

平成30年5月31日 日本原子力発電株式会社

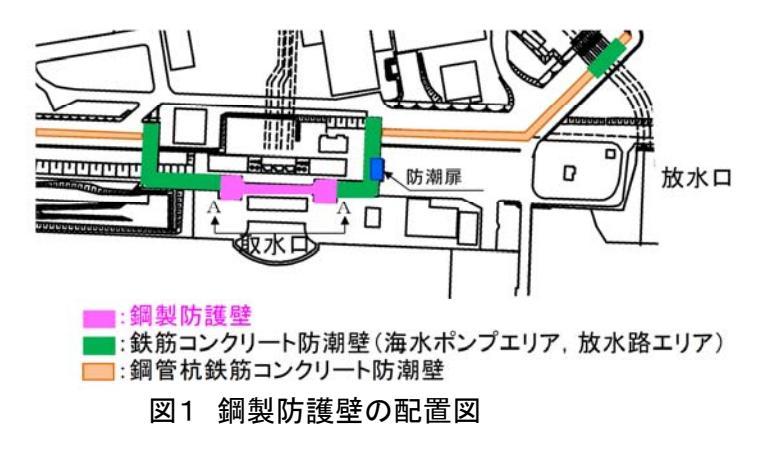
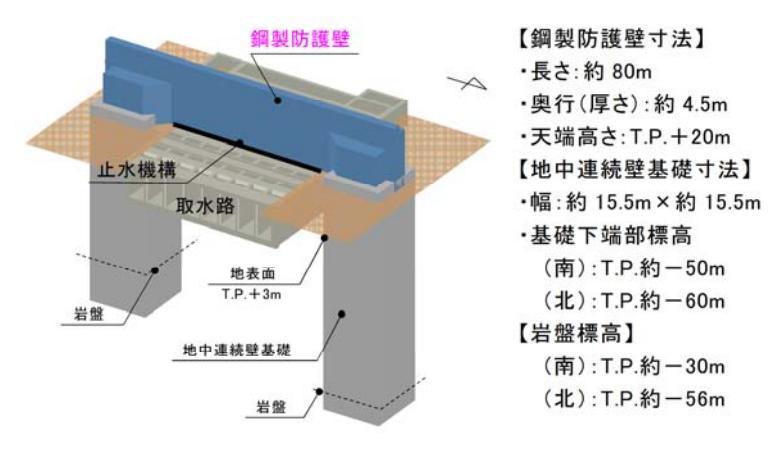
図2 鋼製防護壁の構造と止水機構の位置

防潮堤のうち鋼製防護壁については、取水路と鋼製防護壁の地震時の変位による相互干渉を回避するため、取水路と鋼製防護壁間に 100mmの隙間を設け、この隙間からの津波の流入を防止することを目的に止水機構を設置することとしている。

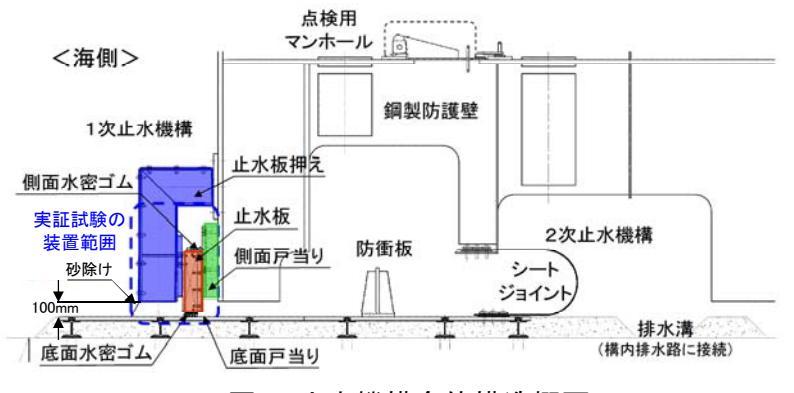
図3 止水機構全体構造概要

対策設備	目的/機能要求
1次止水機構 ・浸水防止設備 ・外郭防護1	鋼製防護壁下部と取水路間の隙間から海 水ポンプエリアへの津波の流入, 到達を防 止する。
防衝板 ・影響防止設備 ・外郭防護1	1次止水機構の損傷又は保守に伴う取り 外し時に、漂流物が2次止水機構に到達 することを防止する。
2次止水機構 ・浸水防止設備 ・外郭防護2	1次止水機構からの漏えいを考慮して、海 水ポンプエリアへの漏水を防止する。 安全機能への影響確認として、海水ポンプ エリアへの浸水量評価を実施し、安全機能 への影響がないことを確認する。
点検用マンホール ・浸水防止設備 ・外郭防護2	1次止水機構からの漏えいを考慮して、鋼 製防護壁鋼殻内への漏水を防止する。

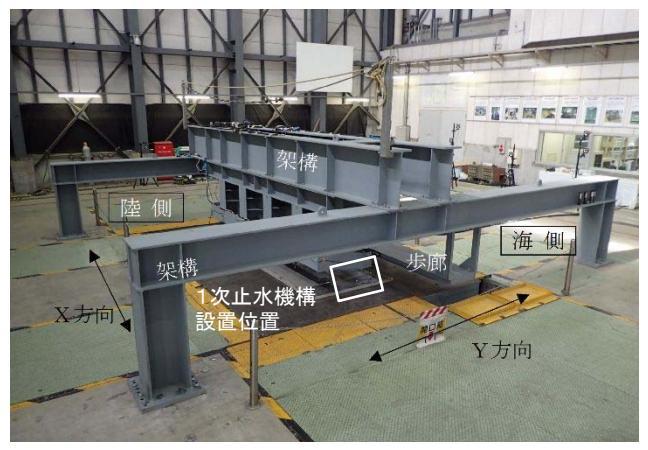
図4 実証試験装置全景

1次止水機構の地震時の追従性を確認するため、実規模大の試験装置を用いた加振試験を 実施し、止水板が期待通りに動作すること、水密ゴム、その他構成部材が破損しないことを確 認した。また、二次元及び三次元動的解析により、1次止水機構の追従性に問題ないことを確 認した。今後は、これら結果を踏まえて、1次止水機構の構造成立性について確認していく。

特段の不具合もなく,止水板の追従性,水密ゴムの健全性及び1次止水機構構成部材の 健全性に関し,想定通りの結果を得ることができた。また,止水板の跳ね上がり量(以下「鉛 直変位量」という。)は小さく,止水性に問題ないことを確認できた(表2)。

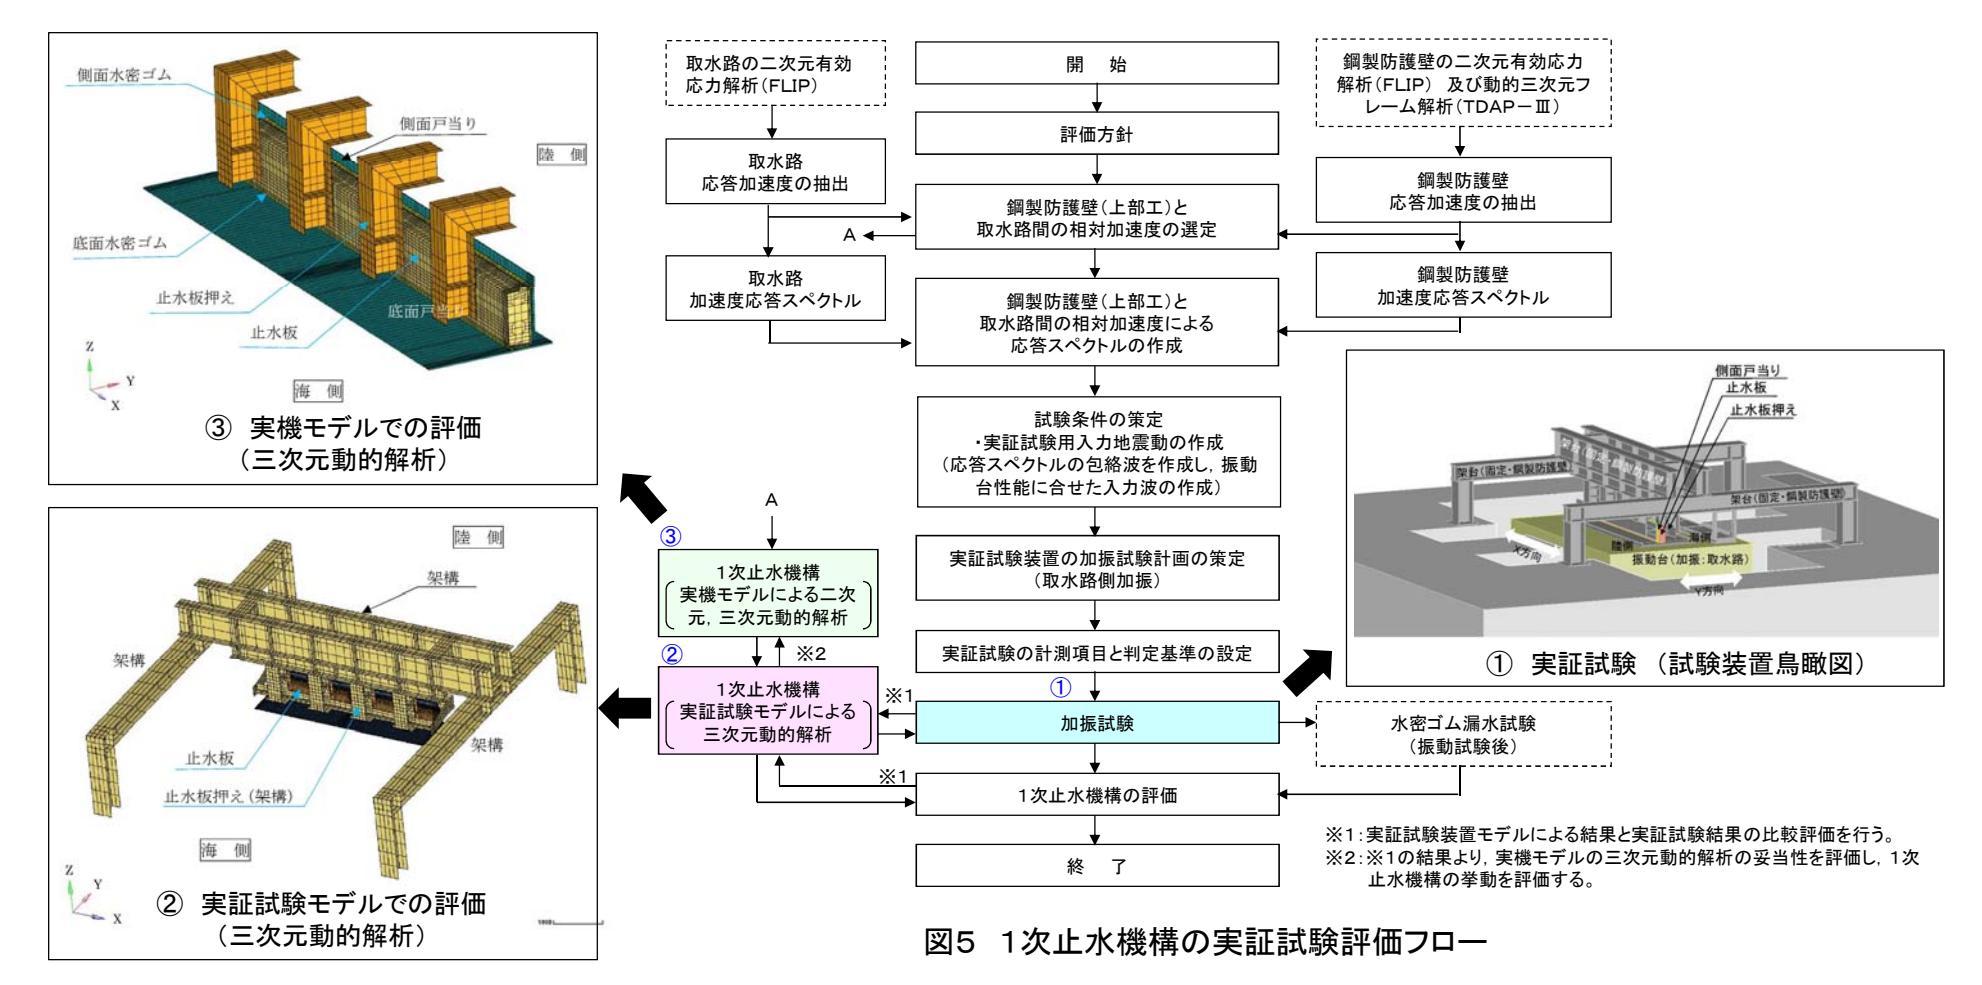
別紙1 1次止水機構の実証試験評価フロー

- ◆1次止水機構の実証試験フローを図5に示す。止水機構の地震時の追従性については、実規模大の試験装置による「実証試験(加振試験)」と「三次元 動的解析」により確認する。
- ◆「実証試験(加振試験)」と「三次元動的解析」の目的及び関係は以下のとおりである。
 ①実証試験(加振試験):加振試験により、止水機構の追従性、水密ゴムの健全性、1次止水機構の構成部材の健全性について確認する。
 ②実証試験モデルによる三次元動的解析:実証試験装置をモデル化した三次元動的解析結果が、加振試験時の止水機構の挙動を再現できているか 確認する。(三次元動的解析の信頼性・妥当性確認)【検証Ⅰ】

③実機モデルによる三次元動的解析:実証試験装置をモデル化した三次元動的解析結果と実機設計をモデル化した三次元動的解析結果を比較する により,実機設計をモデル化した三次元動的解析結果の妥当性を確認する。【検証Ⅱ】

◆上記①, ②, ③を関連付けることにより, 三次元動的解析による実機止水機構の設計・構造の妥当性を確認する。

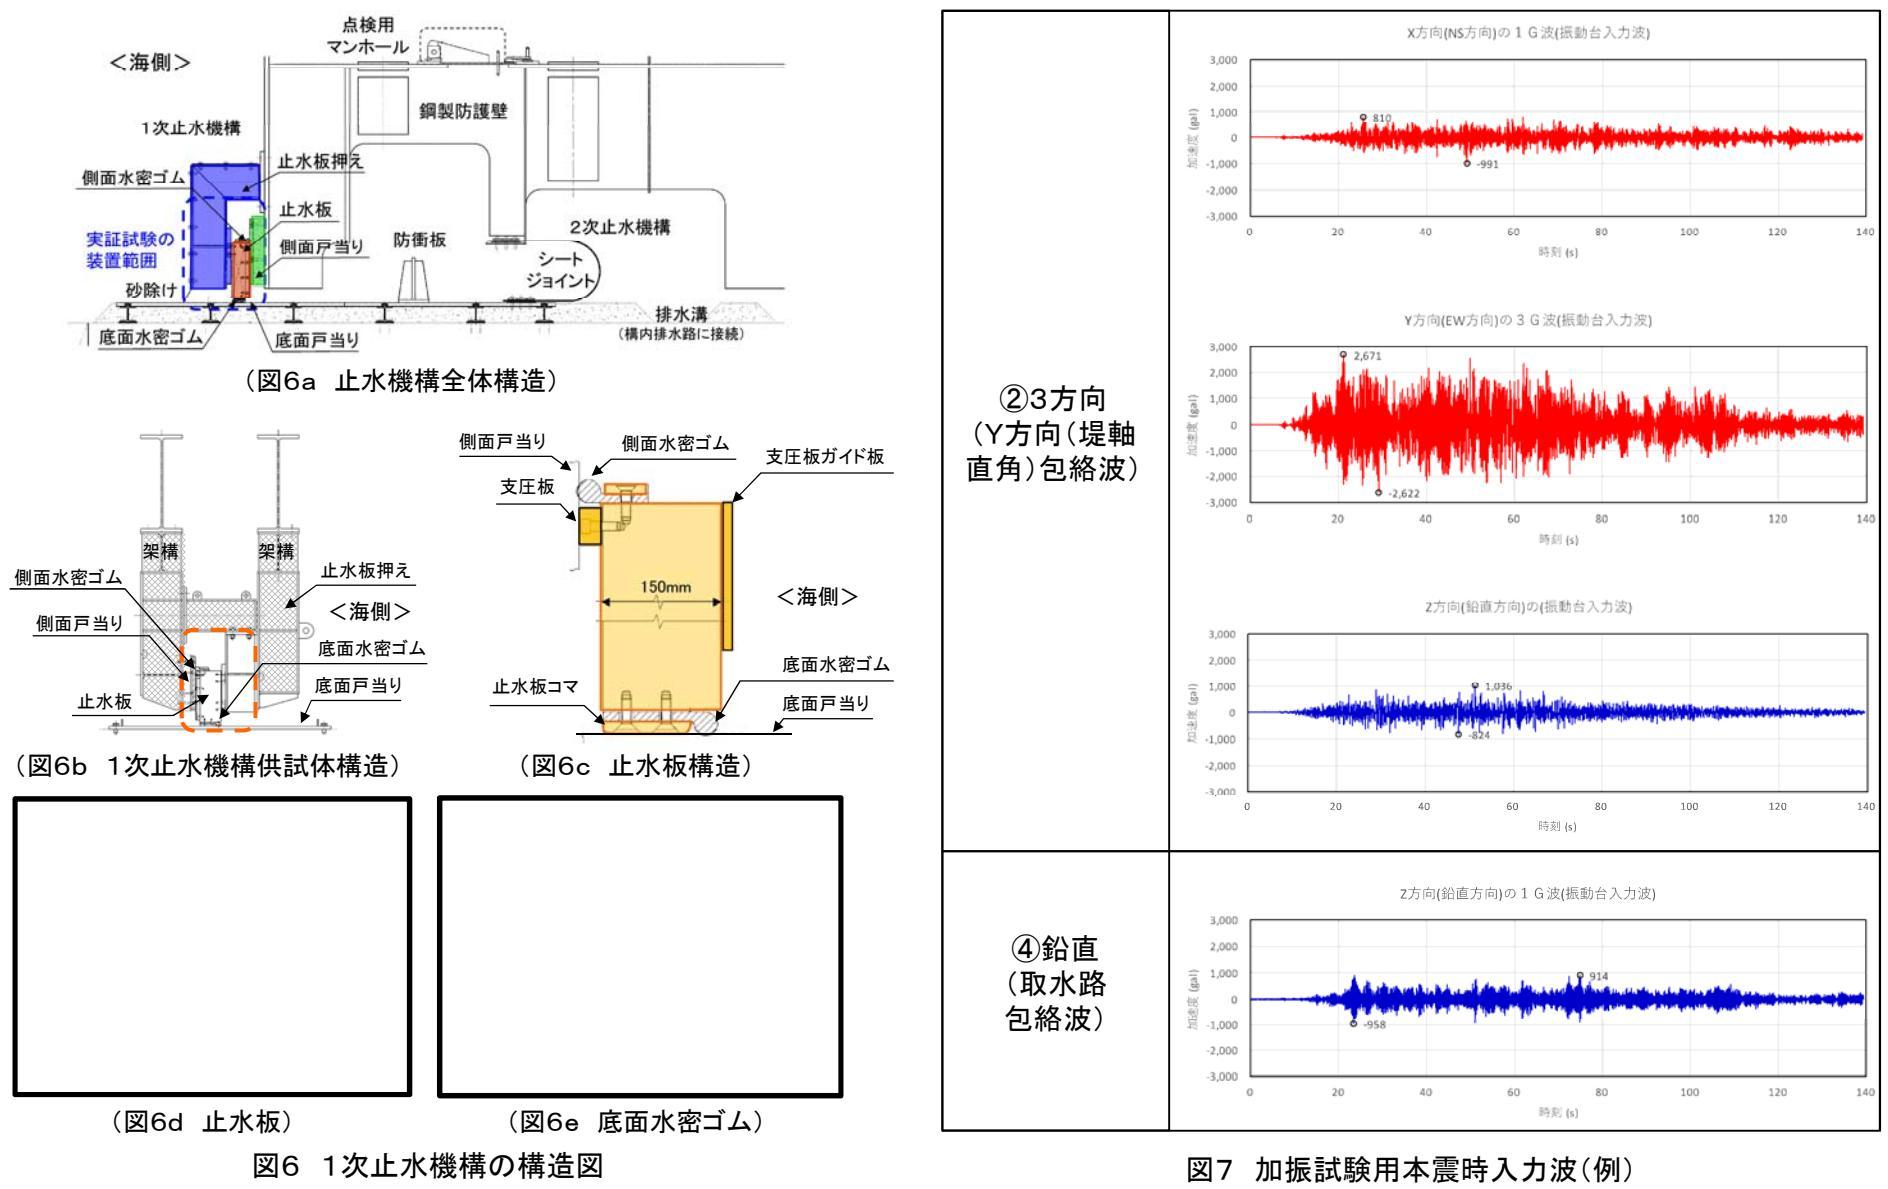
◆1次止水機構の構造図を図6に示す。実証試験においては、図6d、図6eに示す供試体により1次止水機構を模擬し、図7に示す加振用入力地震動(本 震時の例)を加振台に入力した時の1次止水機構の追従性を確認した。

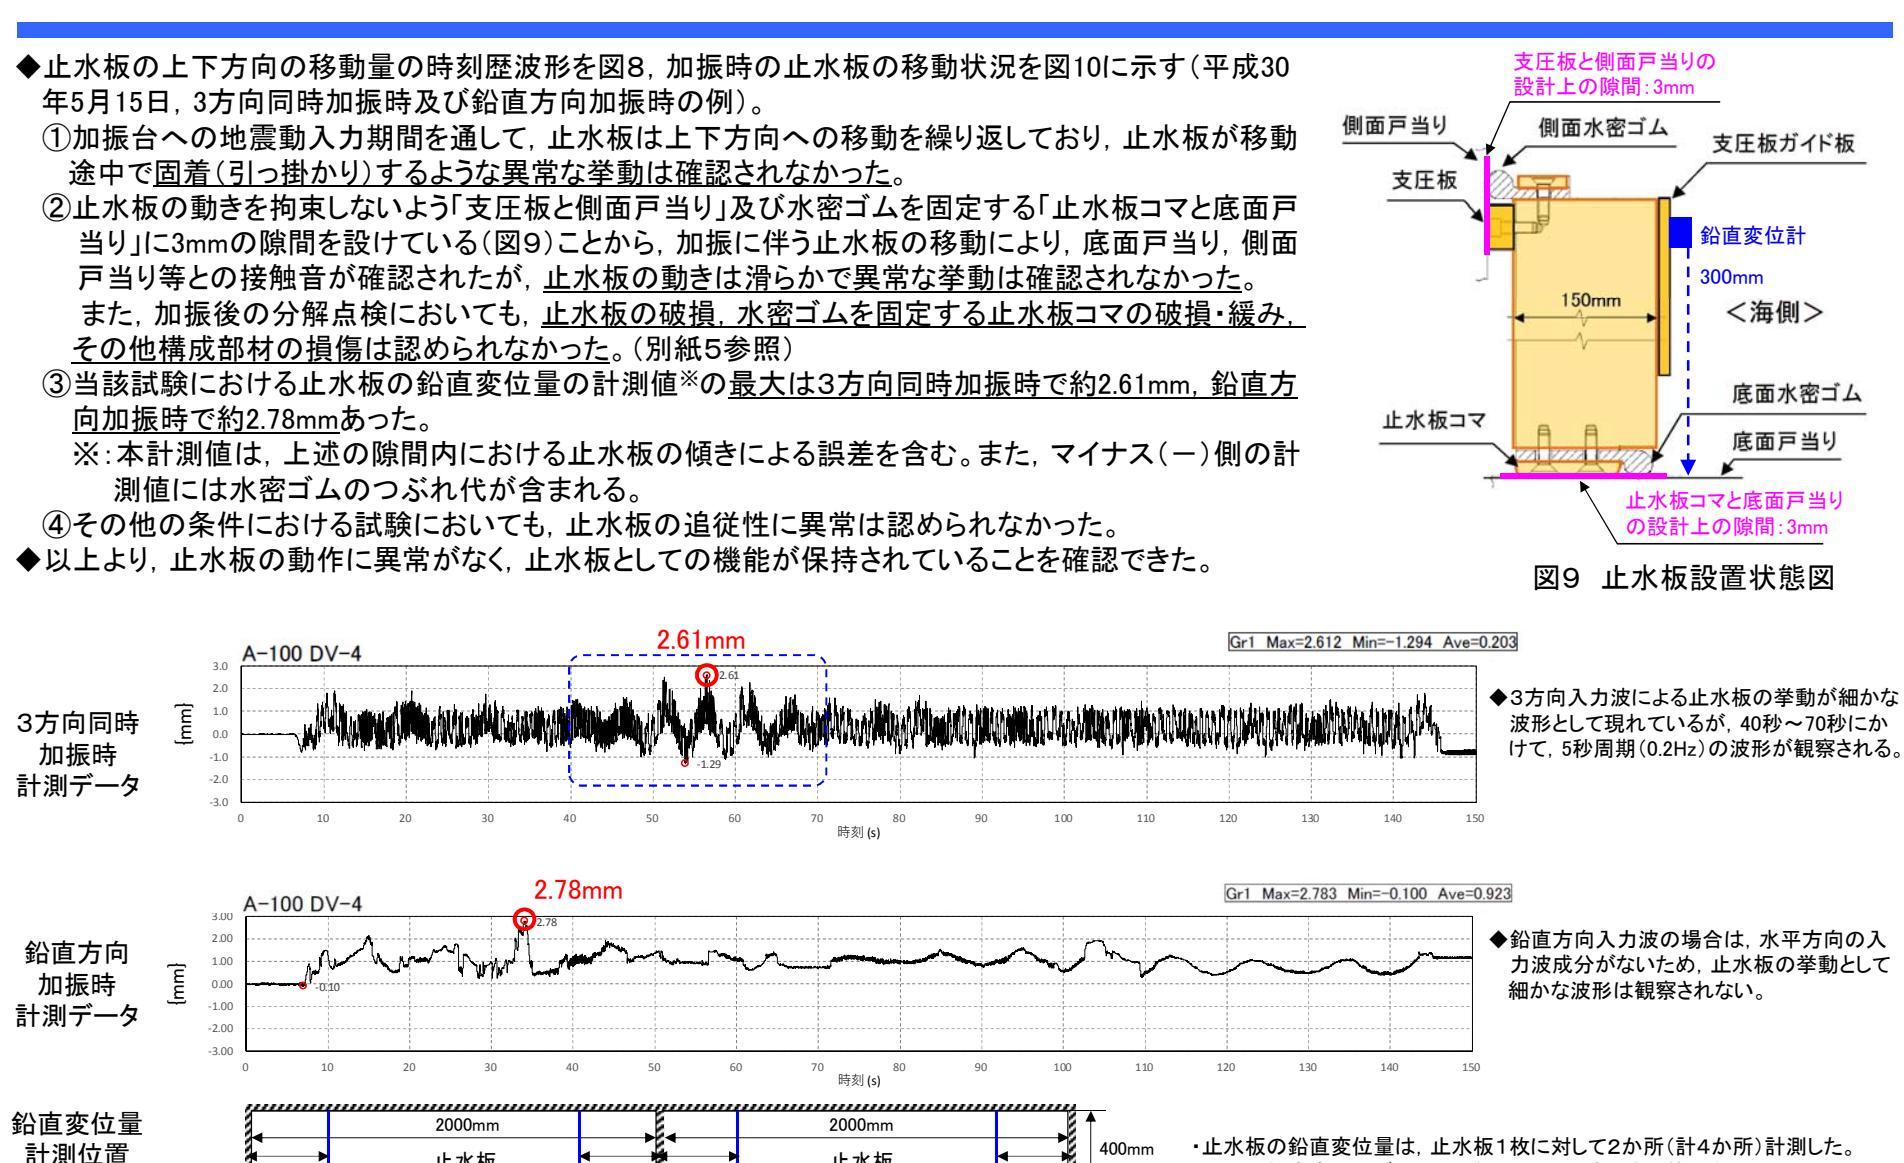
図8 入力地震動と止水板上下方向移動量の時刻歴波形(平成30年5月15日)

・上記の鉛直変位量グラフは、計測位置で最も大きい箇所を示している。

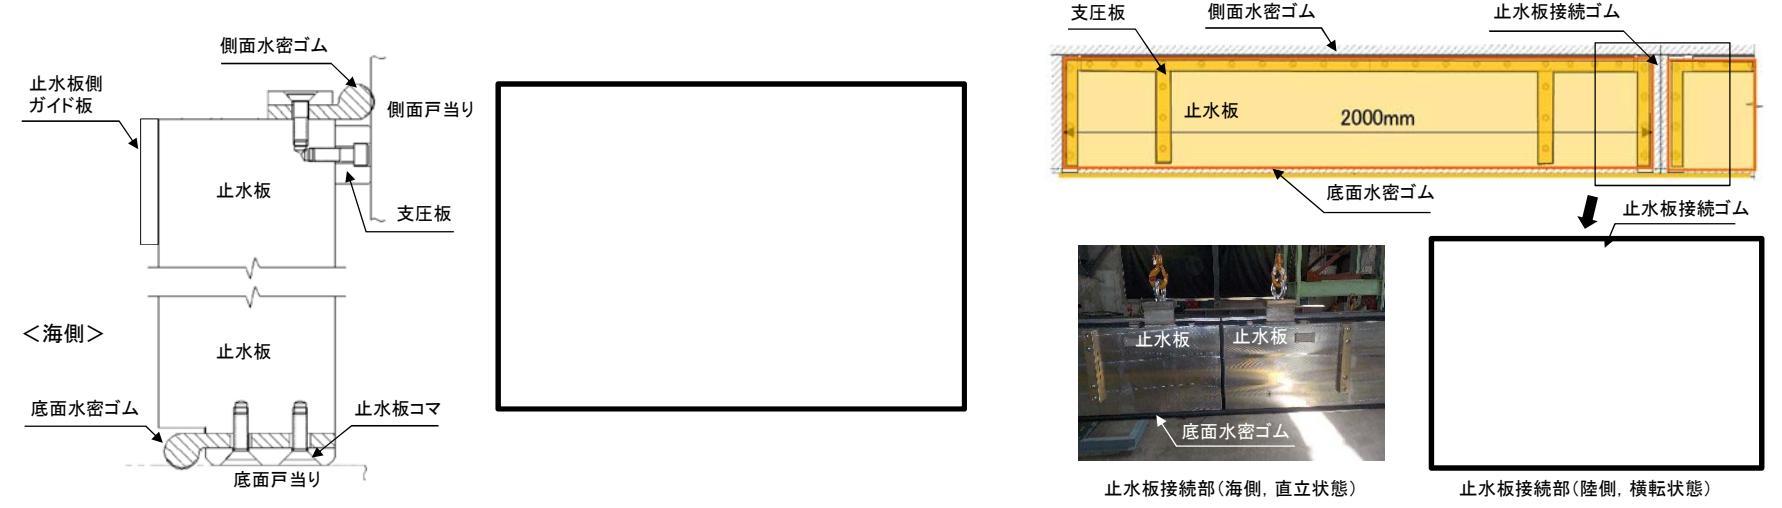
図11 1次止水機構構造と止水板水密ゴム設置状況

- ◆加振試験を通して,水密ゴムの動作状況を確認するとともに,試験後の点検において水密ゴム,水密ゴムのライニング状態について確認した。1次止水 機構の構造と止水板水密ゴムの設置状況を図11,加振試験時の水密ゴムの状況を図12,水密ゴムの点検結果を図13に示す。
 ①加振試験に伴う止水板の動作に追従して水密ゴムは動作し,底部戸当り,側面戸当りへの噛み込み等は認められなかった。
 ②加振試験後の水密ゴムの点検の結果,底面戸当り,側面戸当りとの接触面に摺動痕はあるものの,<u>亀裂,破損,摩耗は認められなかった</u>。また,水 密ゴムの<u>ライニングの破損,めくれ等の異常は認められなかった</u>。
- ◆以上より,水密ゴムの動作に異常はなく,機能が保持されていること,水密ゴムのライニングに異常はなく,機能が保持されていることを確認できた。

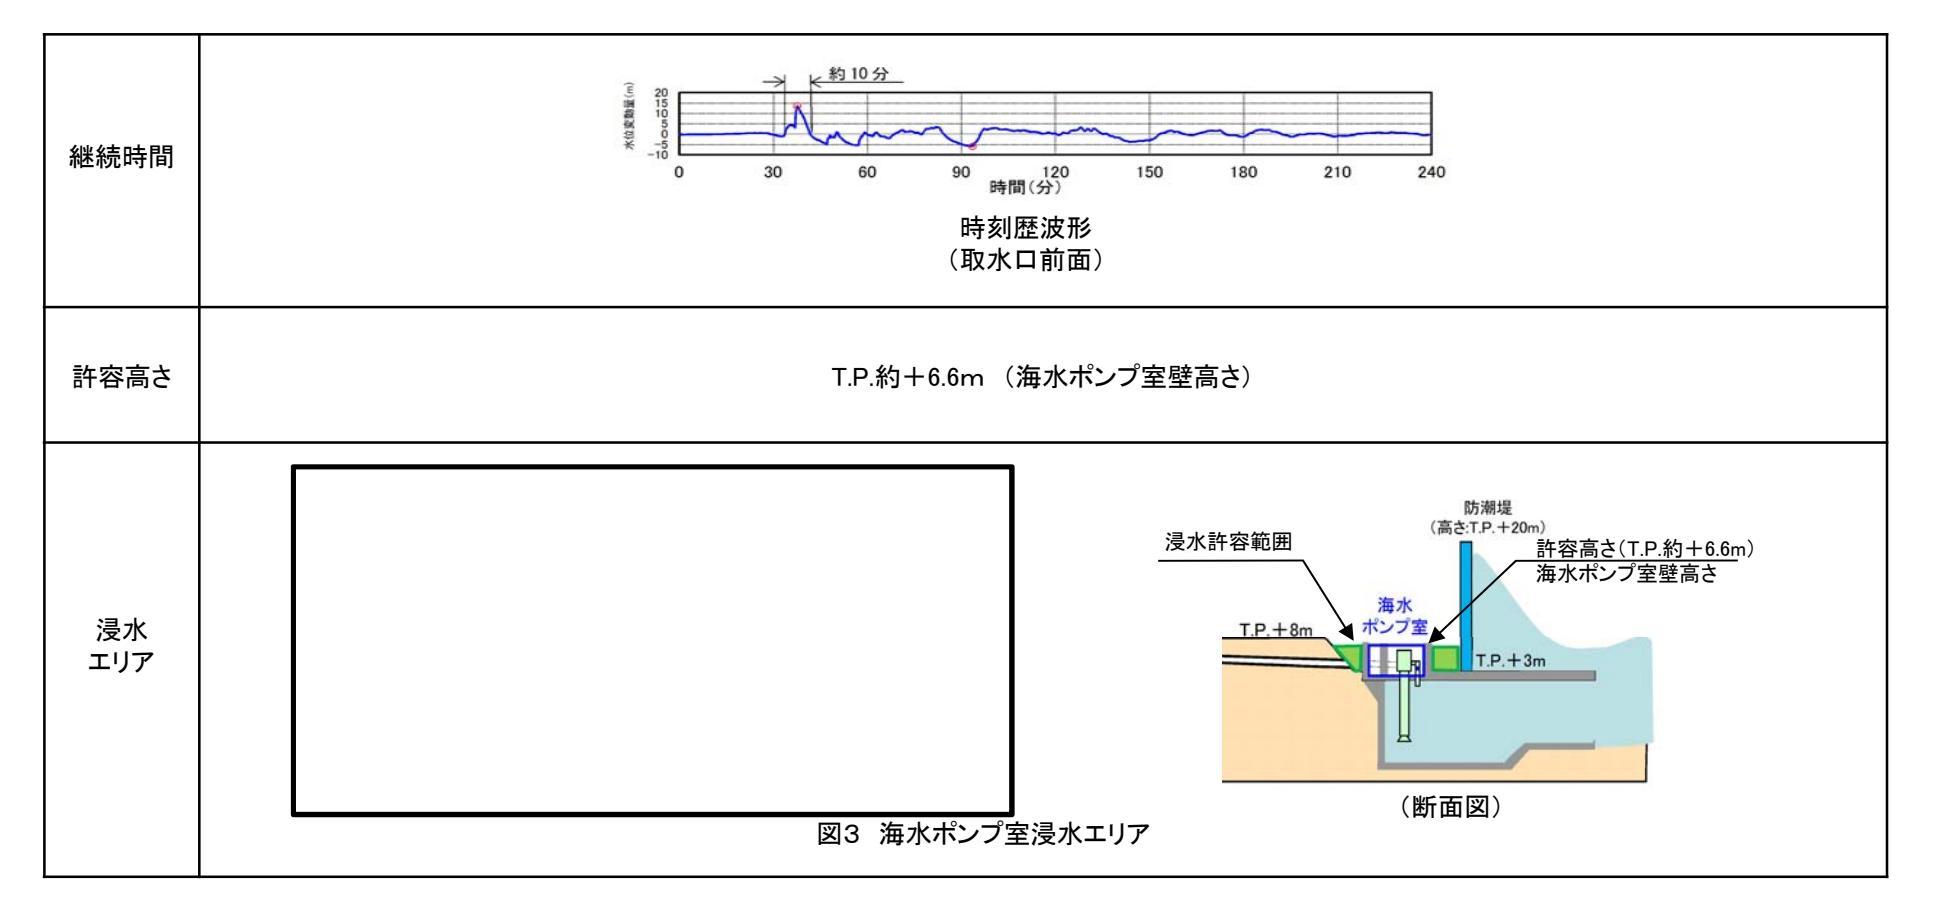
表1 1次止水機構及び2次止水機構の漏水量評価結果(2/2)

◆表1に示す3ケースについて,止水機構からの漏水量評価を実施した。 評価の結果,隣接する非常用海水ポンプの安全機能に影響を与える浸水深ではなかった。

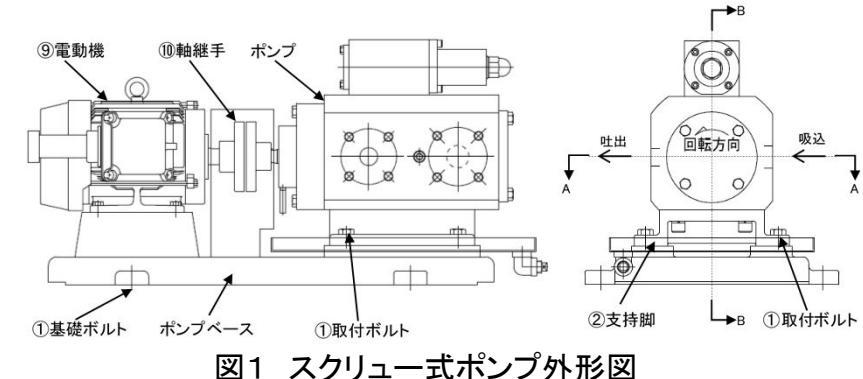
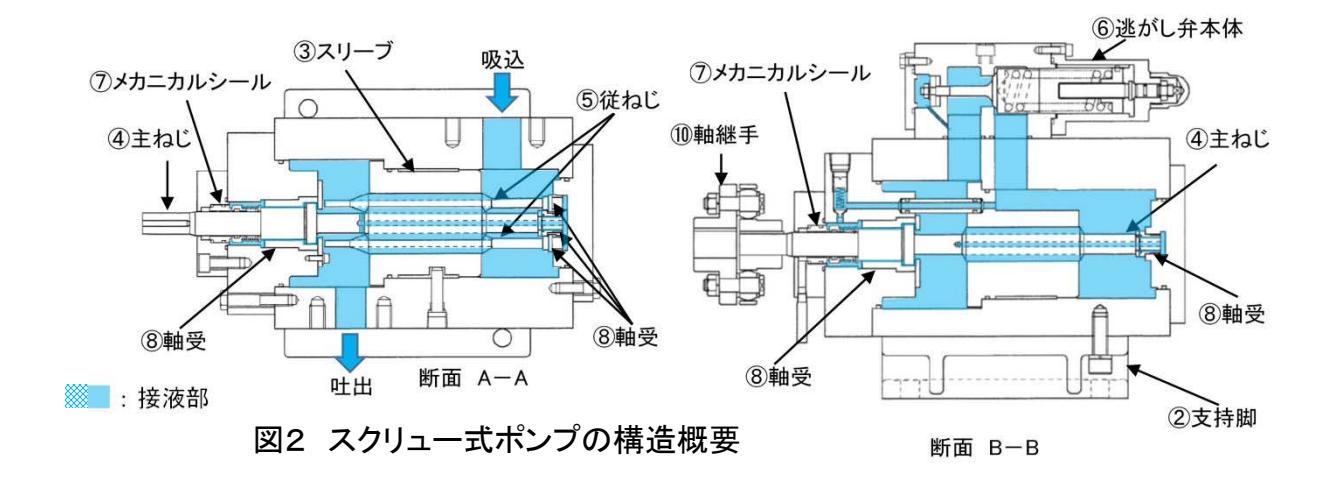
(参考 スクリュー式ポンプ鳥瞰図) <類似機器の例>

評価対象	機種/型式
 ・非常用ディーゼル発電機燃料移送ポンプ ・高圧炉心スプレイ系ディーゼル発電機燃料移送ポンプ ・常設代替高圧電源装置燃料移送ポンプ 	横形ポンプ/スクリュー式 (図1, 図2)
・緊急時対策所用発電機給油ポンプ	横形ポンプ/ギヤ式*

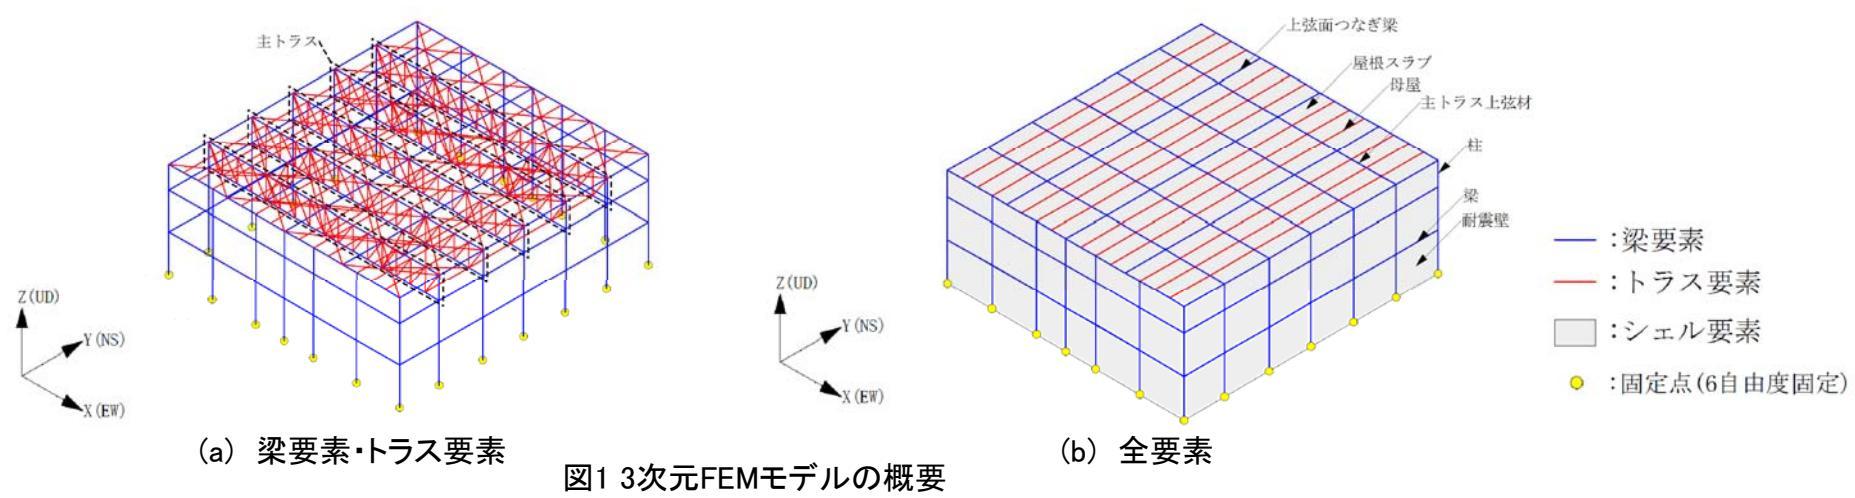
モデル化範囲	〇原子炉建屋原子炉棟6階面より上部構造をモデル化
使用要素	 ○梁要素:主トラス上弦材・下弦材, 上弦面つなぎ梁, 柱, 梁 ○シェル要素:耐震壁, 屋根スラブ ○トラス要素:主トラス斜材・束材, 母屋, 下弦面つなぎ梁, 水平ブレース
境界条件·拘束条件	〇解析モデル下端の全節点は固定点 〇梁要素, シェル要素及びトラス要素の同一座標における節点は, 同一節点を用いてモデル化
鉄骨材とスラブの接合部	〇主トラス上弦材(鉄骨材)と屋根スラブは節点を共有して同一平面上にモデル化 (地震時には水平荷重が支配的であるが,降下火砕物堆積時においては鉛直荷重が支配的であり,曲げ剛性を保守的に評価)

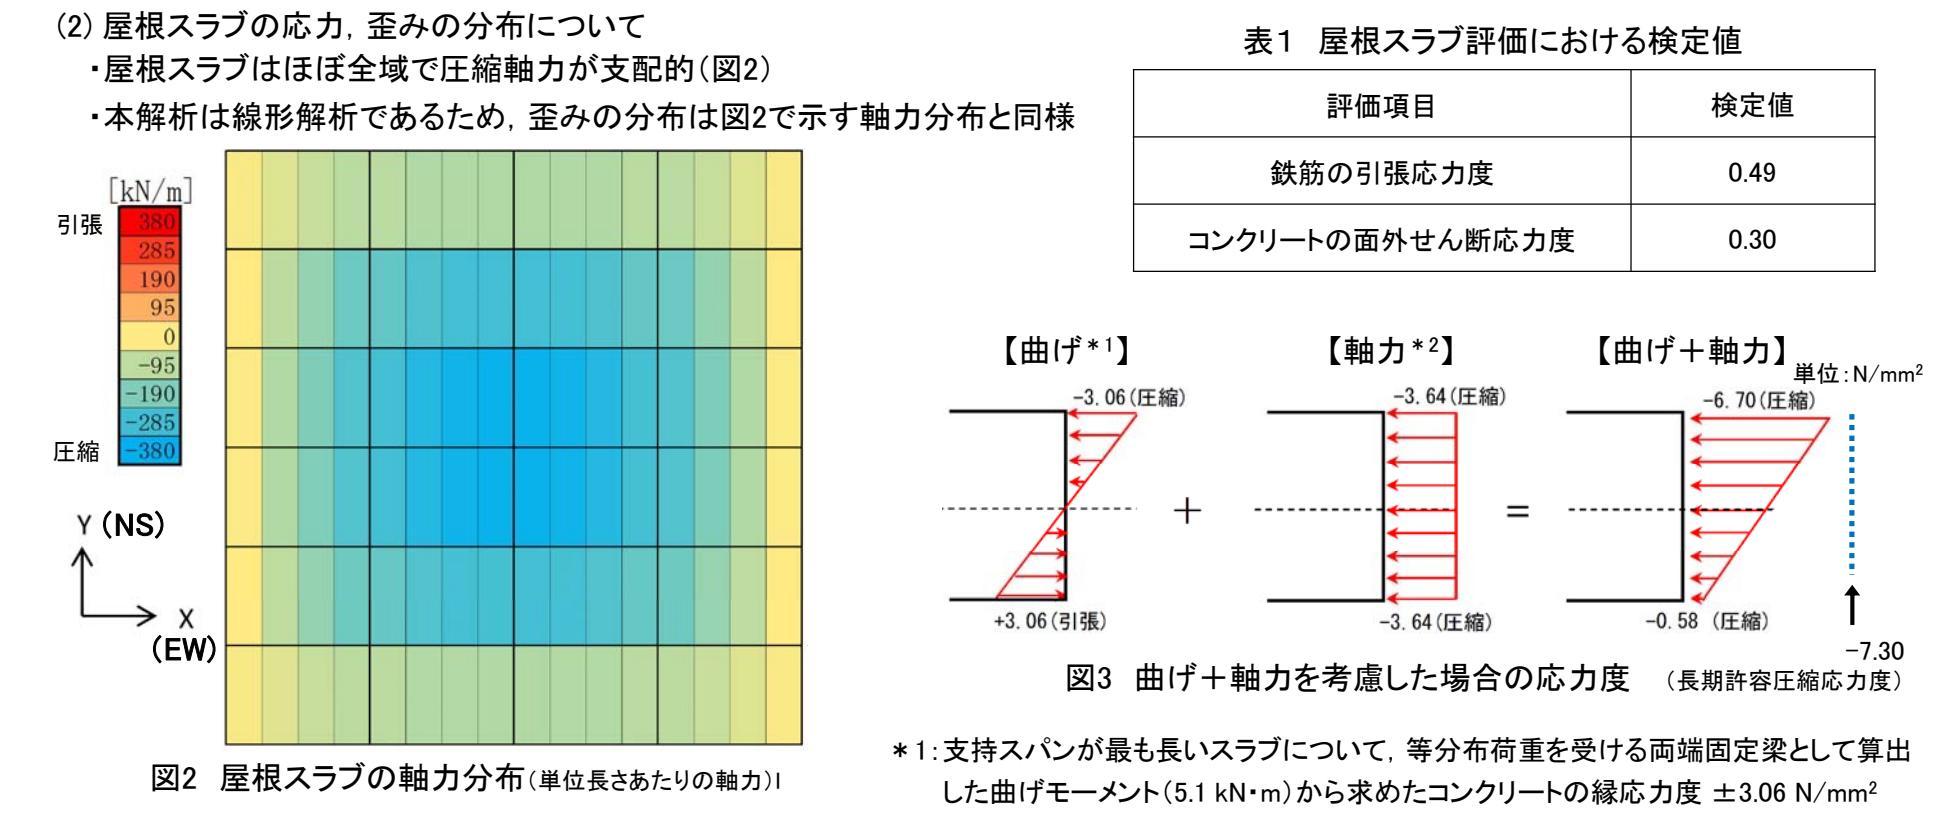
*2:3次元FEMによる最大圧縮軸力(-364 kN/m)から求めた軸応力度 -3.64 N/mm²

- ・支持スパンが最も長いスラブについて、等分布荷重を受ける両端固定梁として応力を算出し、鉄筋の引張応力度及びコンクリートの 面外せん断応力度の検定値が1以下であることを確認(表1)
- ・屋根スラブはほぼ全域で圧縮軸力が支配的となることから、鉄筋の引張力に対する負担は緩和(図2)
- ・曲げ単独の評価に3次元FEMによる最大の圧縮軸力を考慮した場合においても、コンクリートの圧縮応力度(6.70 N/mm²)は長期許容 圧縮応力度(7.30 N/mm²)未満(図3)

以上から、原子炉建屋原子炉棟の降下火砕物に対する評価において、屋根スラブの健全性を確認した。

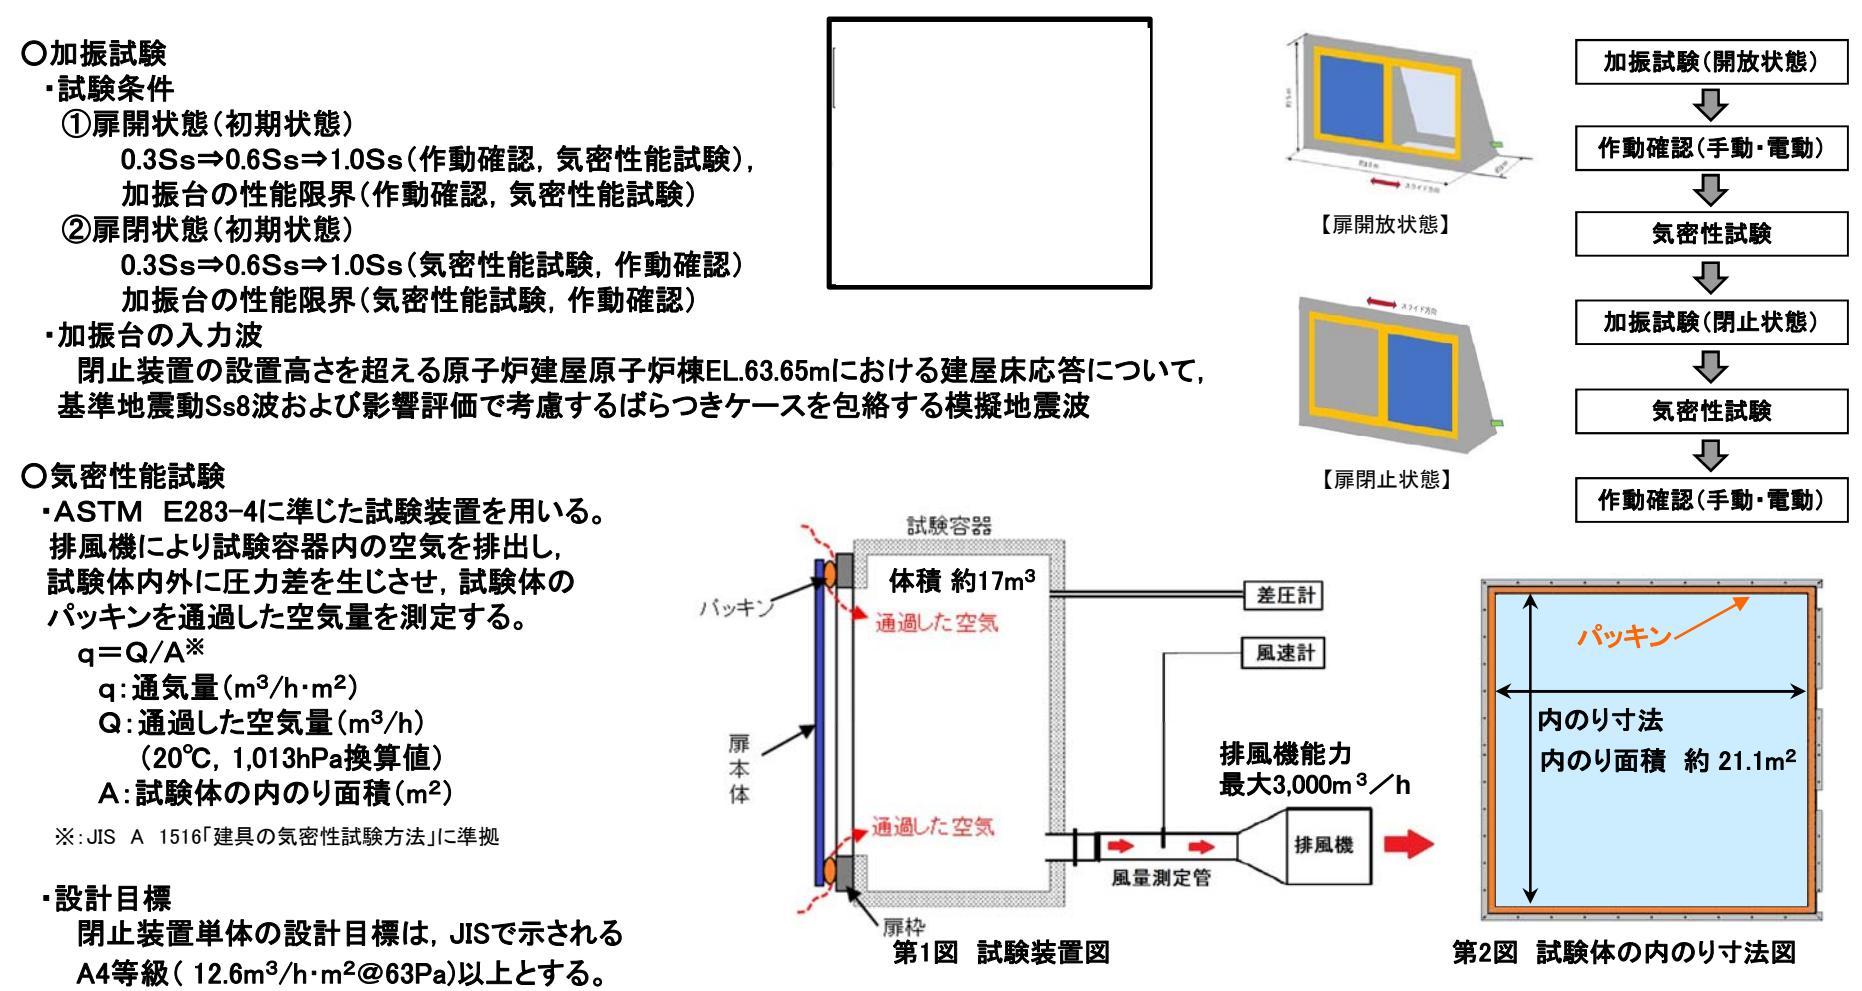
・ブローアウトパネル閉止装置のモックアップ試験時の条件は以下のとおり。

・閉止装置の気密性能に影響するテーパーブロックにはライナーを取り付けることによりパッキン押し込み量を調整できるように準備する。

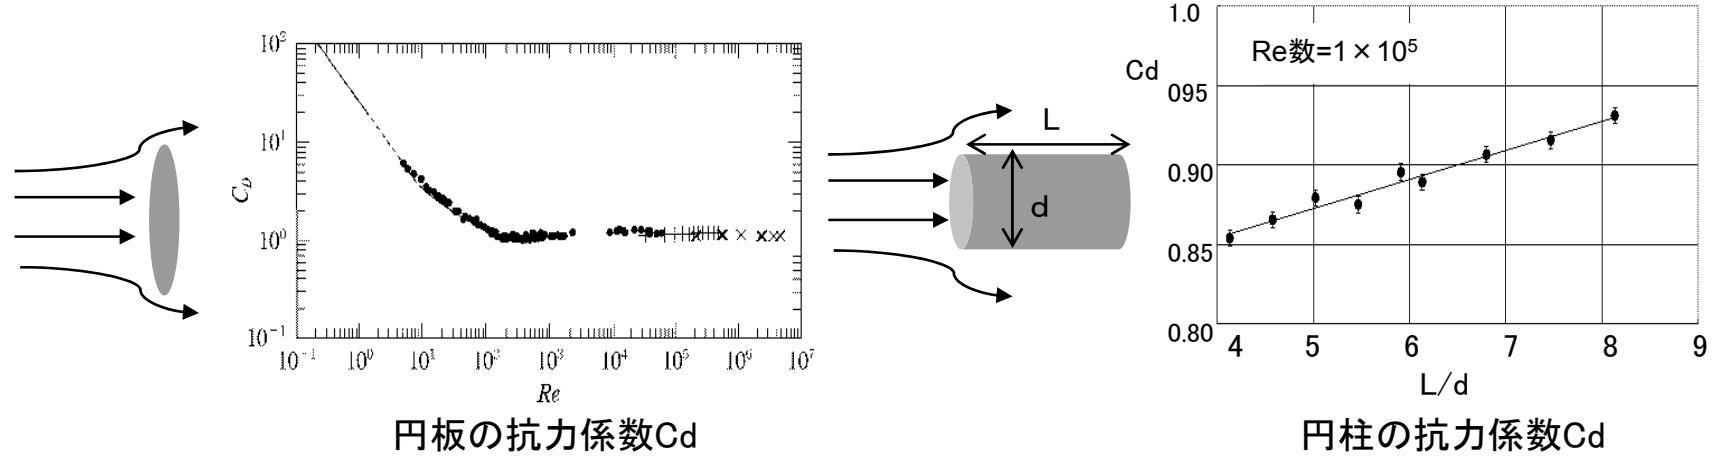
実燃料(L/d=33, レイノルズ数=10⁵~10⁶程度)のCdは以下の知見より上記値より大きいと評価 ・直交面の圧力抵抗・・・実機レイノルズ数付近ではCdは一定(下左図)

- ・平行面の摩擦抵抗・・・L/d増加に対し、Cdは単調増加(下右図)

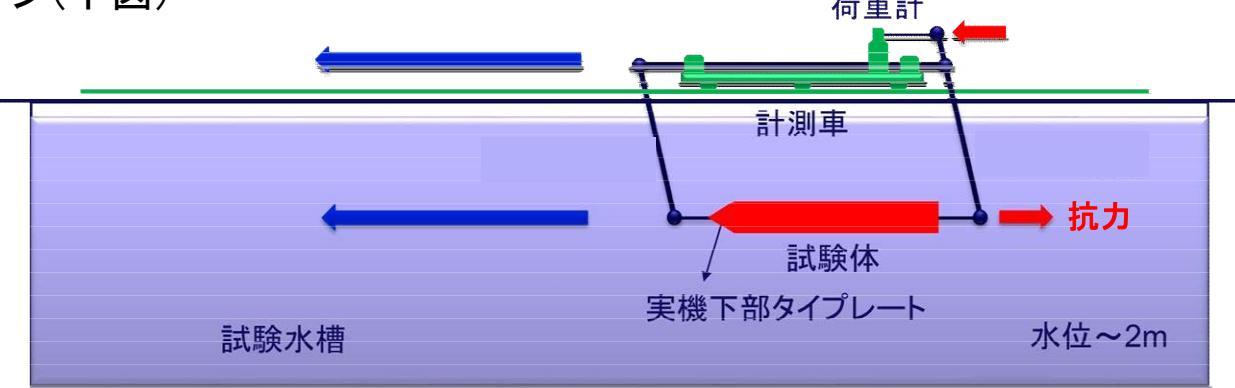
燃料集合体を模擬した試験体により試験を行い、Cdを取得するための試験条件を確認した。 3.1.試験イメージ(下図) _{荷重計}

計測車で試験体を走行させ、速度を変化させて速度毎に抗力を測定し、Cdを求める。 あわせてCFD解析による確認を行う。
