\_\_\_\_\_\_ 第7.4.3.53図(2) 白木-丹生断層の海上音波探査記録及び地質断面図(NXGM1-2) 6-7-4-657

第7.4.3.55図 白木-丹生断層の傾斜角分布図

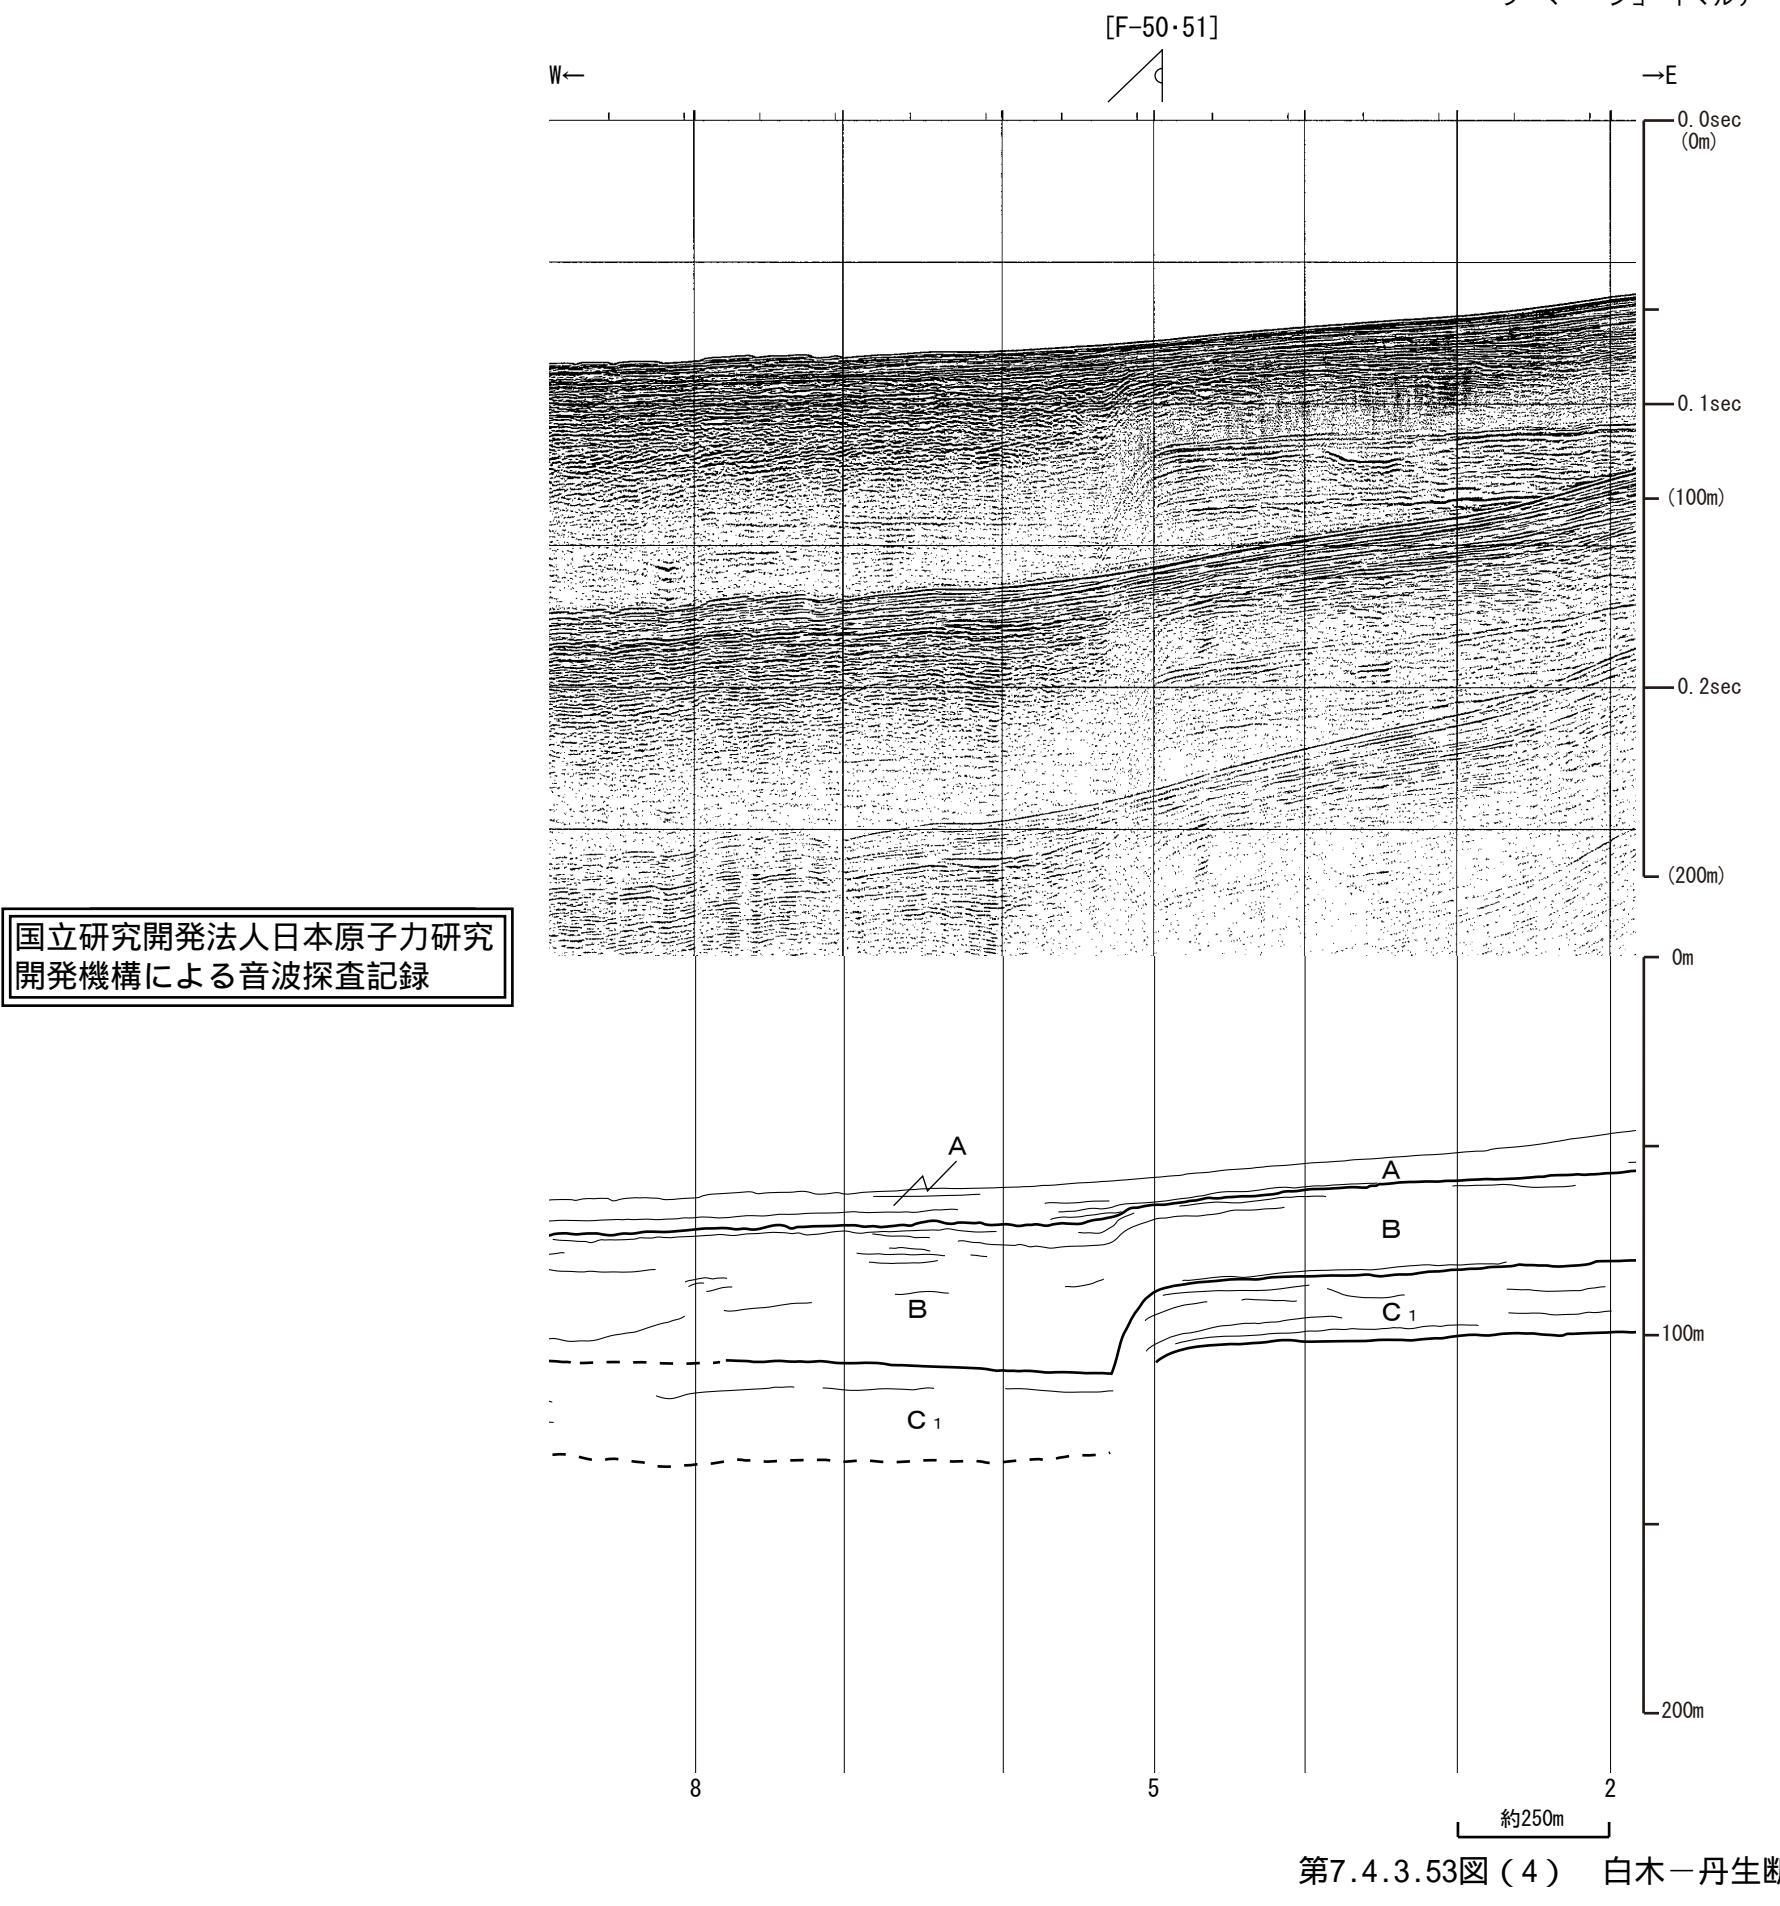
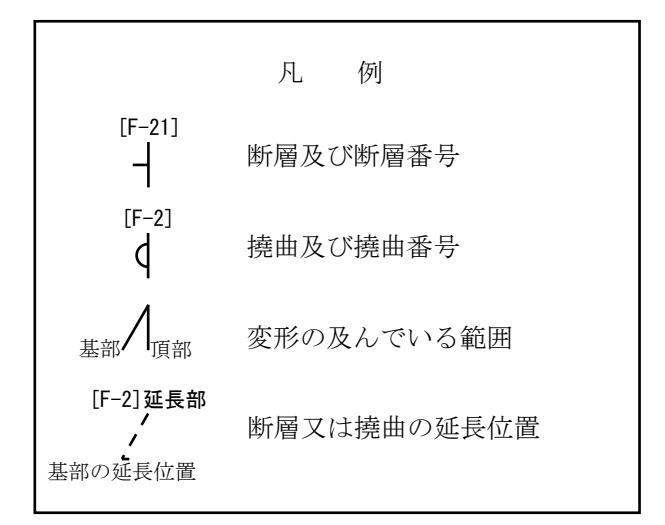
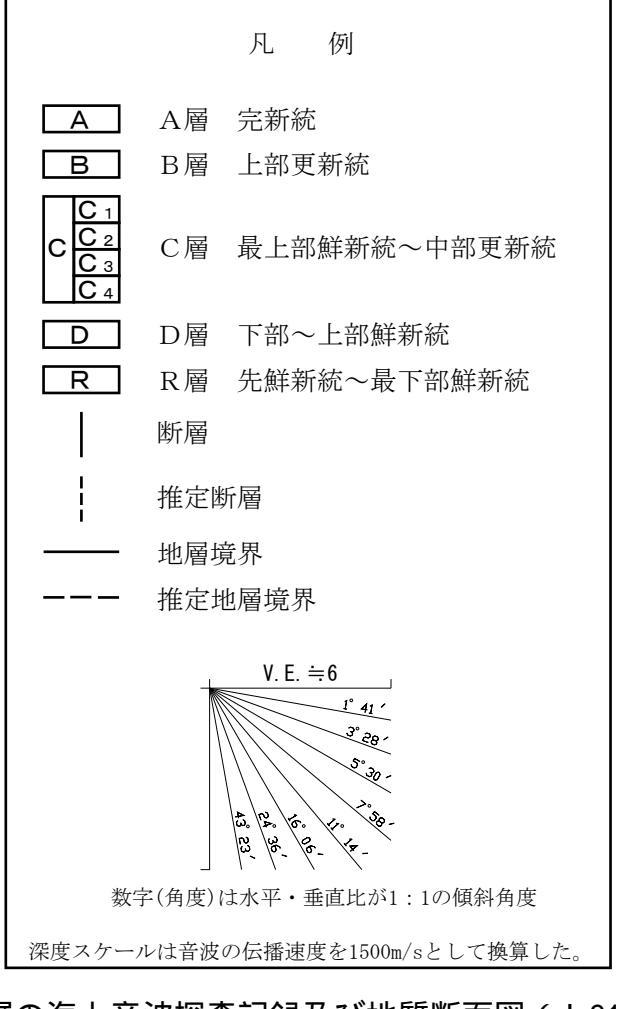
第7.4.3.53図(4) 白木-丹生断層の海上音波探査記録及び地質断面図(J-31.75G) 6-7-4-659

# J-31.75G <sub>JAEA2007</sub> ブーマー・ショートマルチ

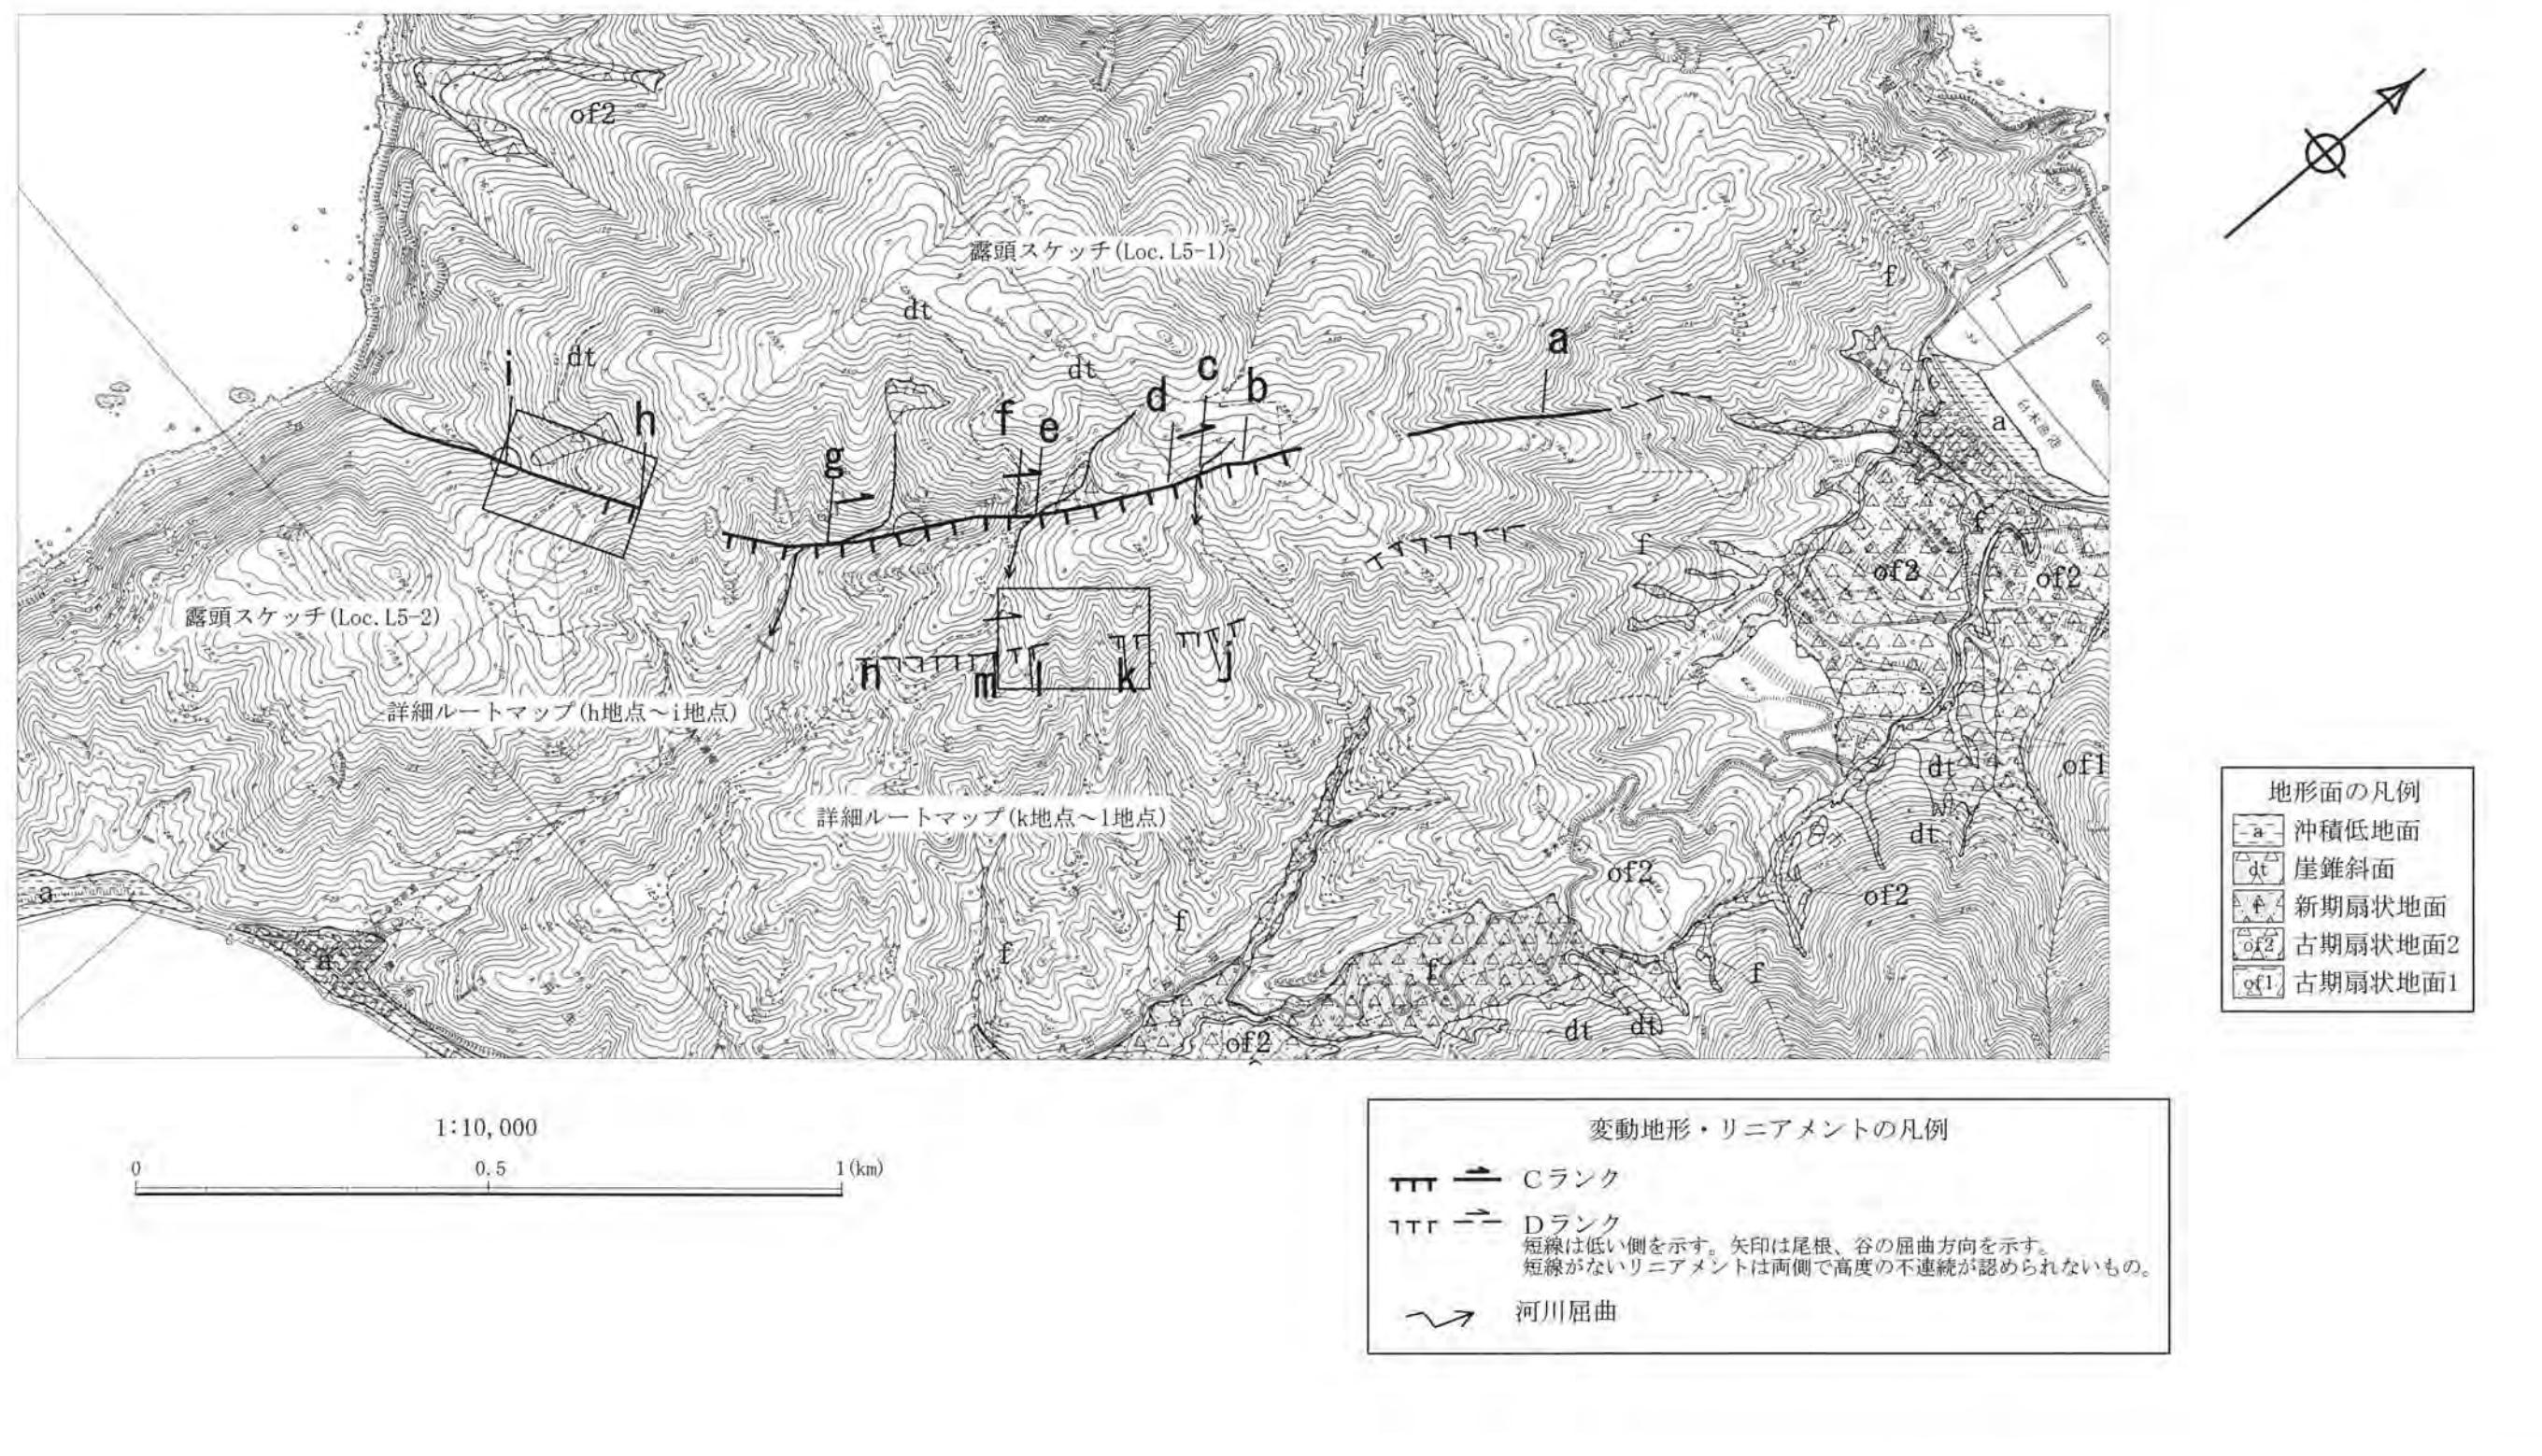
第7.4.3.56図 L-5リニアメント周辺の地形調査結果

変動地形・リニアメントの凡例
TTT -	Cランク
דר	D ランク 短線は低い側を示す。矢印は尾根、谷の屈曲方向 短線がないリニアメントは両側で高度の不連続が
~7	河川屈曲

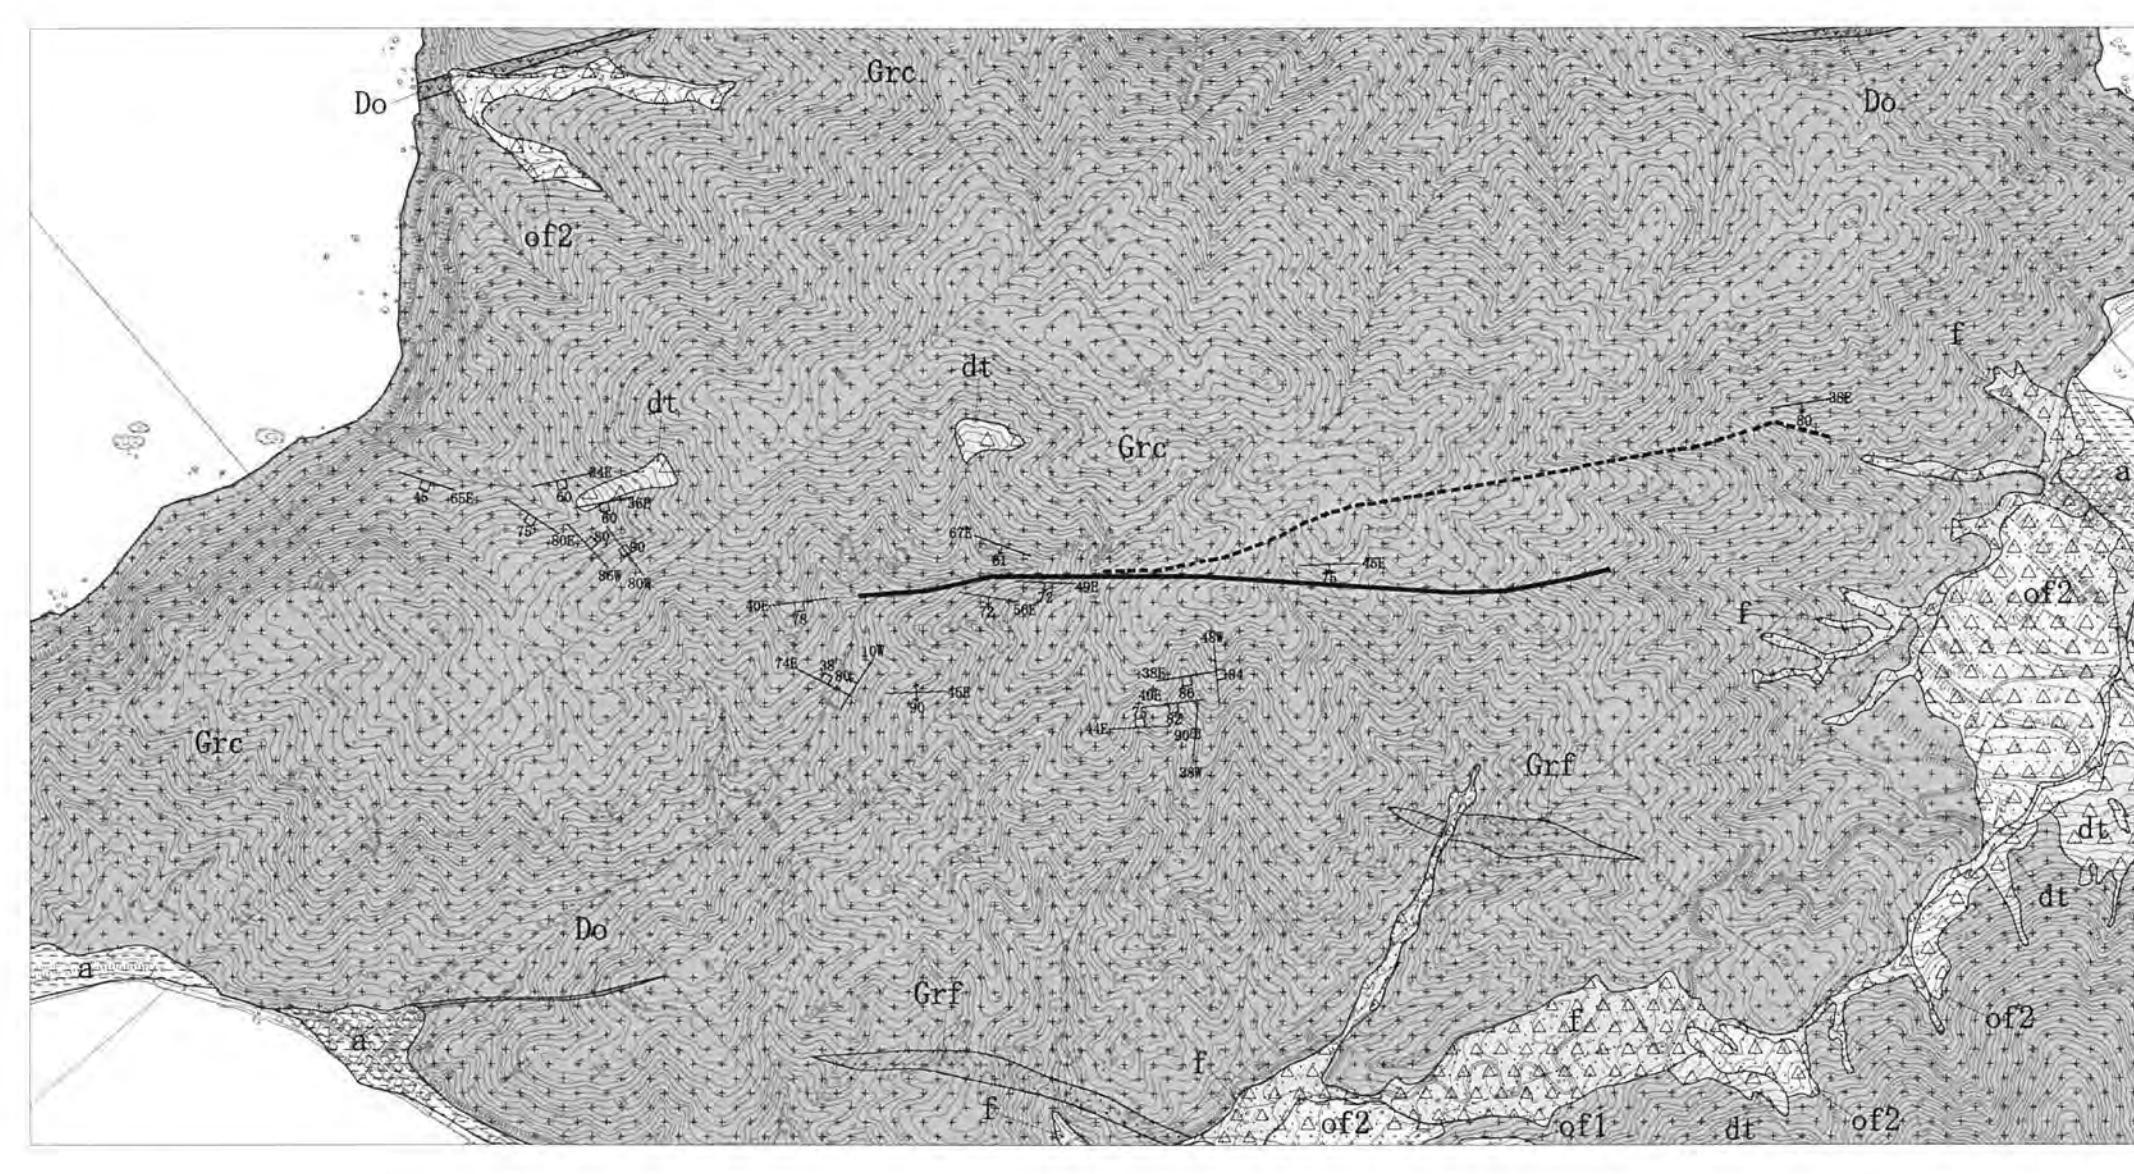
第7.4.3.57図 L-5リニアメント周辺の地質図 6-7-4-666

3	A
	×
	/
4	
f	
14	
of2	
	凡例
ofl	da 崖錐堆積物
	新期扇状地堆積物
	of22 古期扇状地堆積物2
9. *	lofi 古期扇状地堆積物1
the state	200 岩脈 (ドレライト)
+ +	Cat 細粒黒雲母花崗岩
1.4 A	Grc 粗粒黒雲母花崗岩
	──── 断層 (実在)
* +	断層 (推定)
* * *	断層 (推定) </r

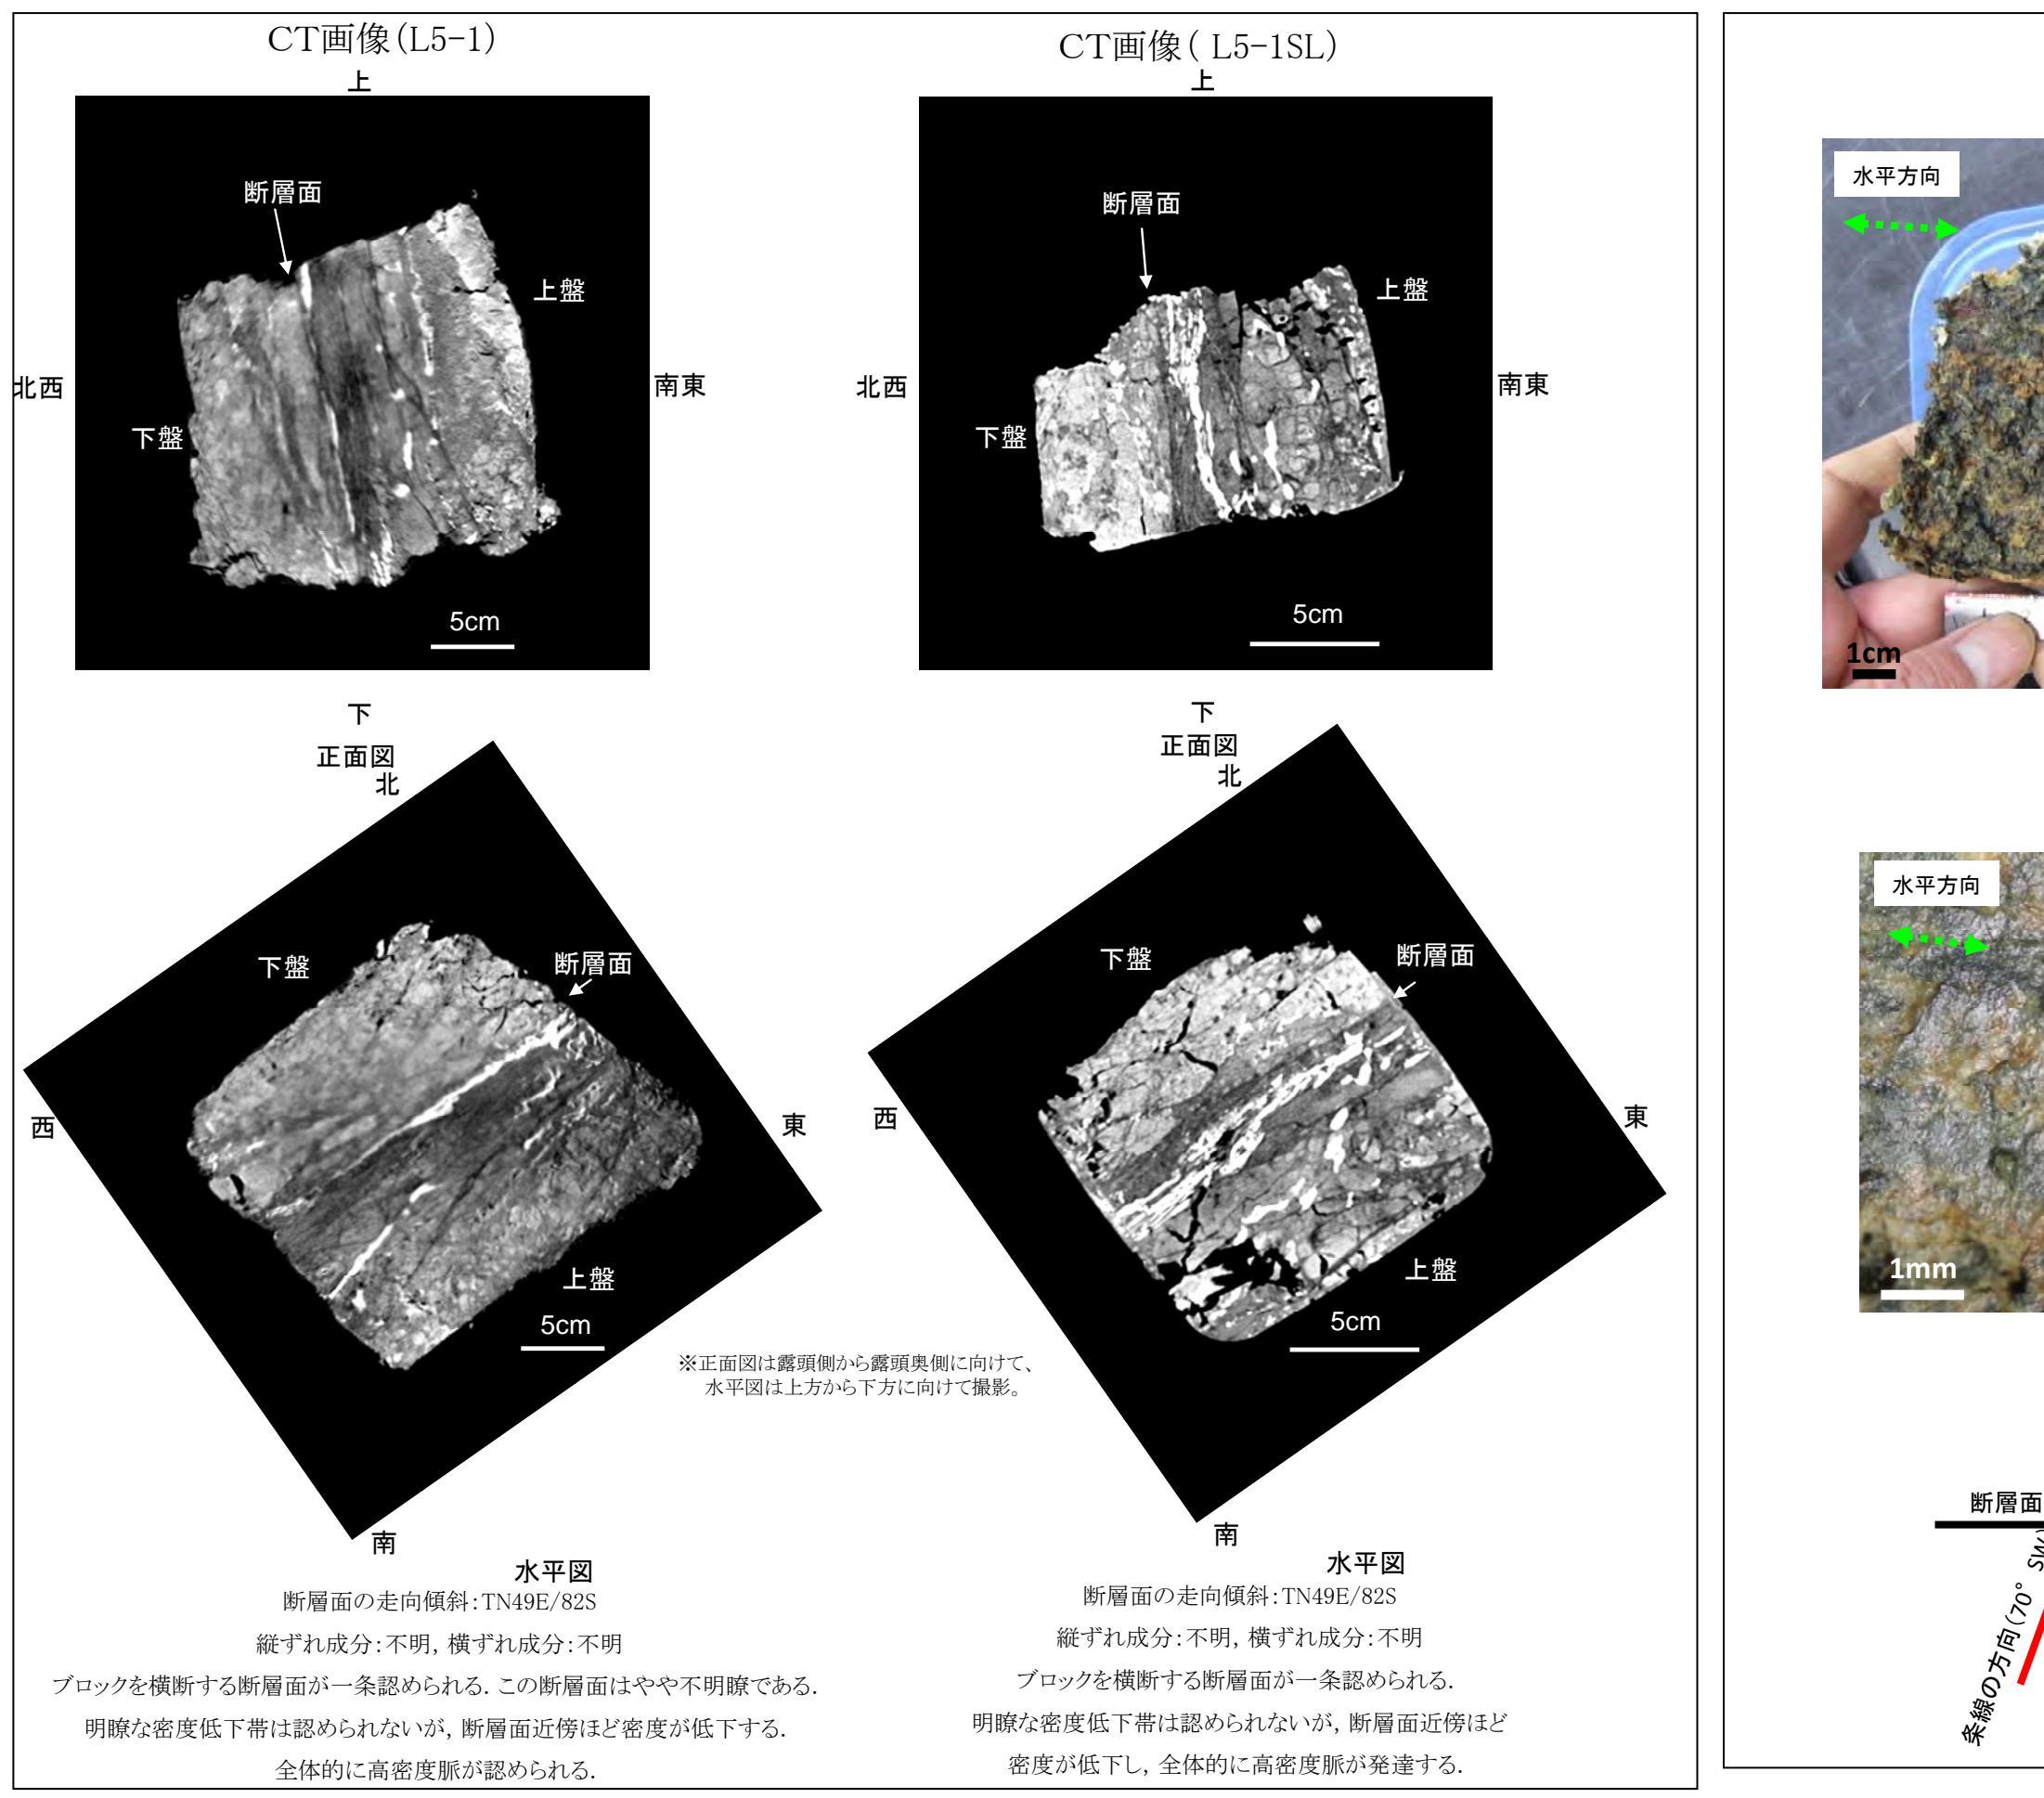
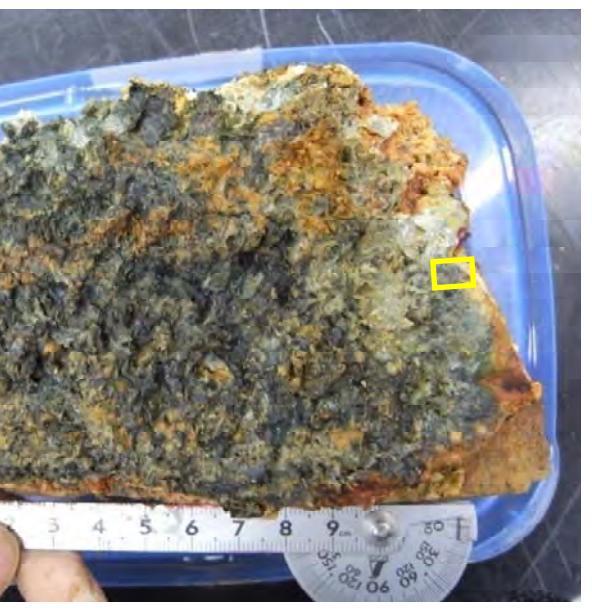
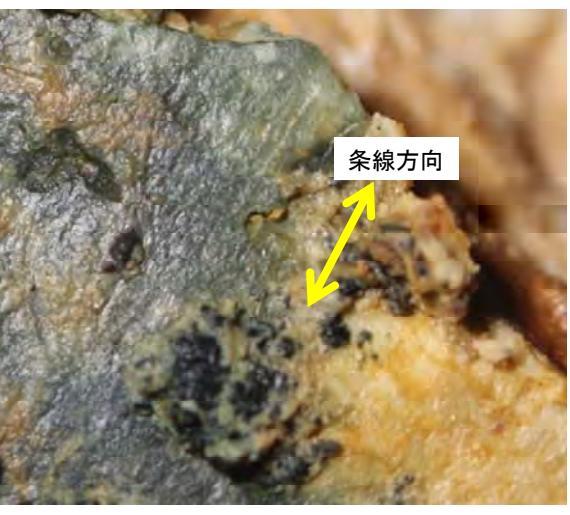
第7.4.3.60図 L-5リニアメントf地点~g地点間の破砕部 ブロック試料のCT画像観察結果及び条線観察結果(Loc.L5-1)

断層面の状況

センス不明

条線やや不明瞭である. 断層面の走向

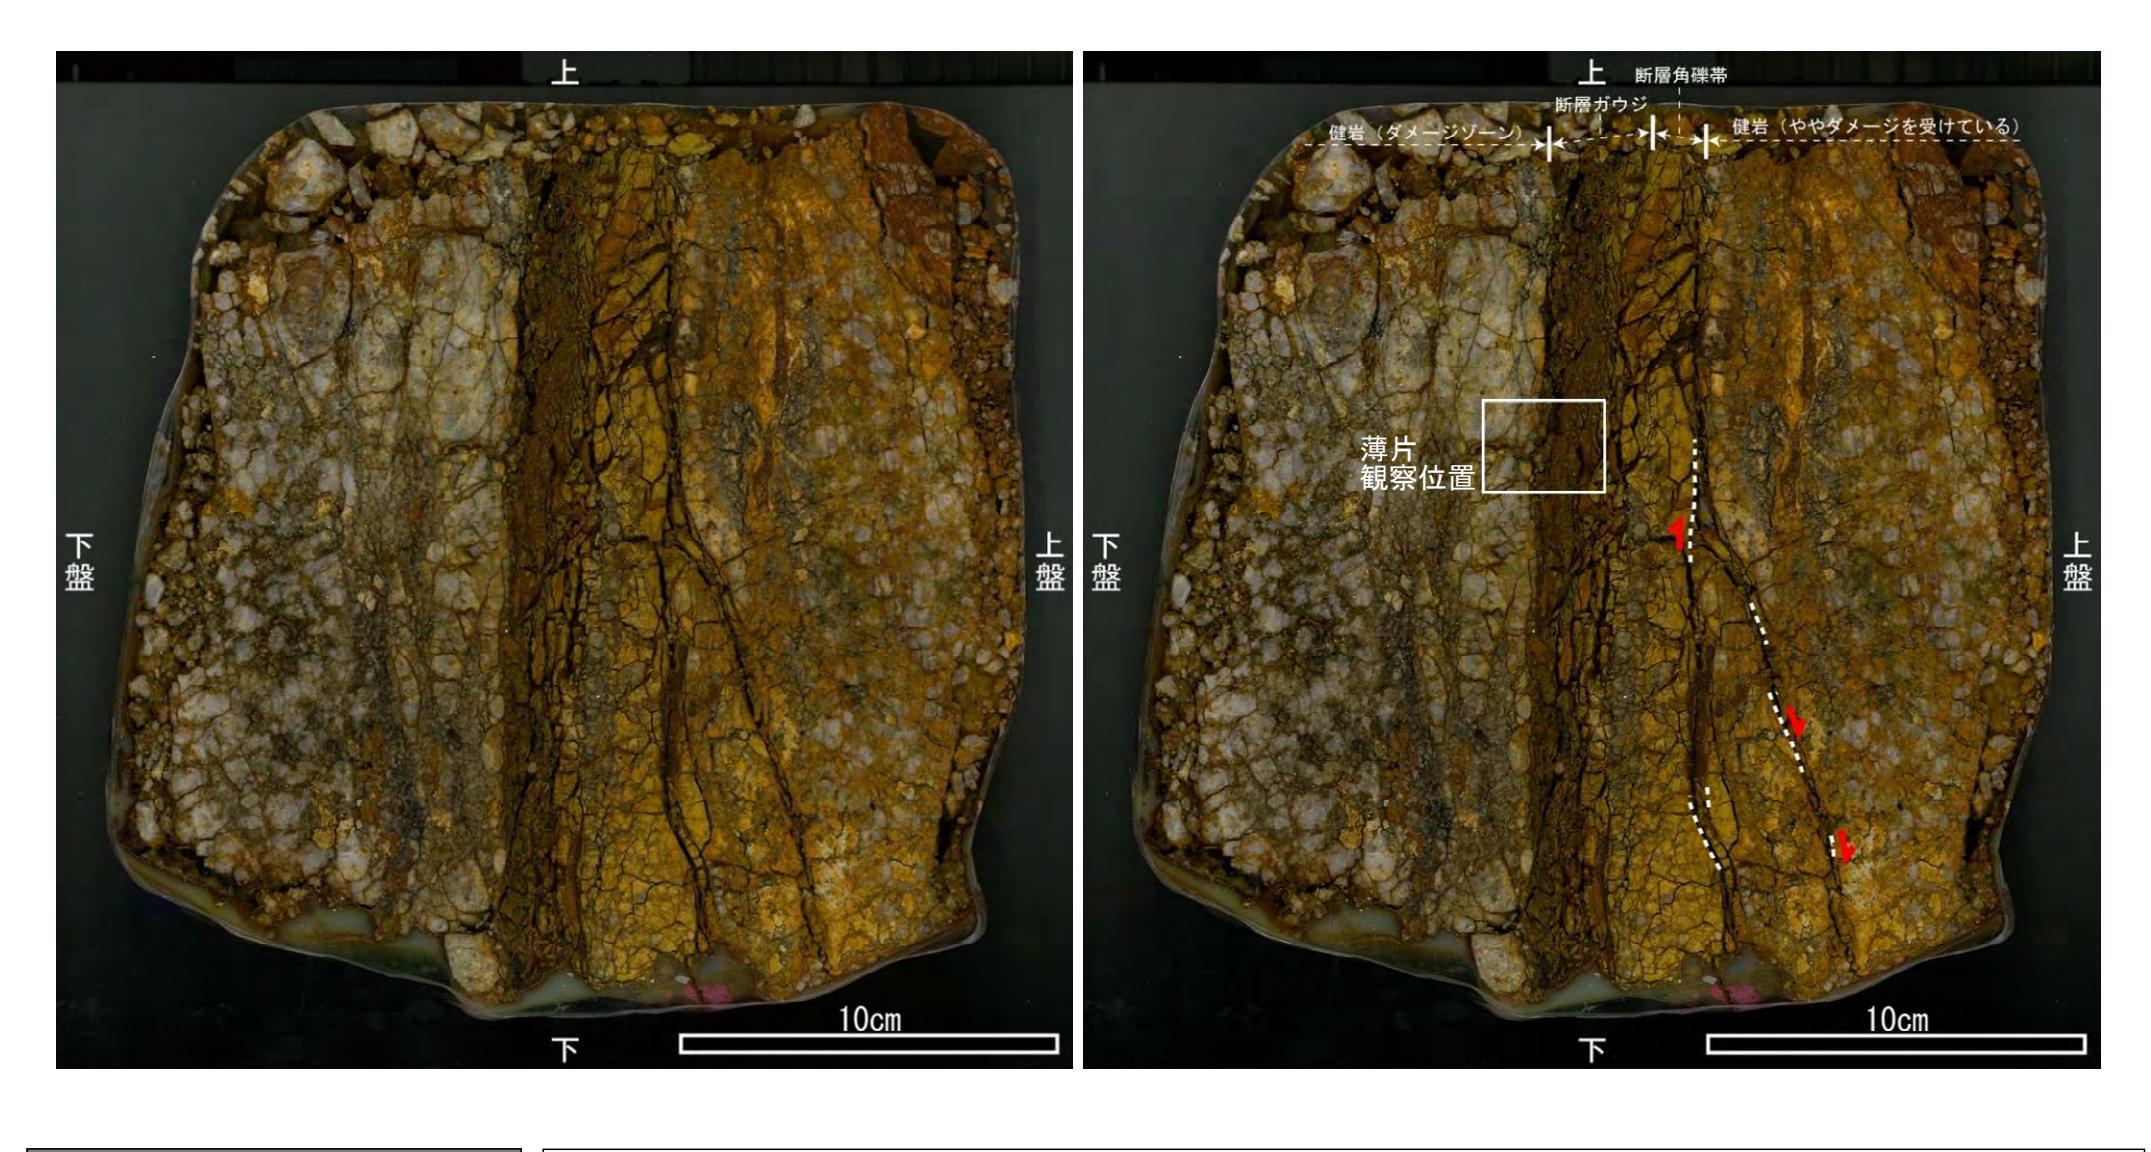
研磨片観察結果
 ・分帯:研磨片中には健岩と断層ガウジ,断層角礫帯が認められる.
 ・全体的に変質・流入粘土の影響が強く,断層岩が収縮しているため,明瞭なY面や変形指標は認められない.この流入粘土はCTで認めた断層面通過部にも入り,断層構造が不明瞭になっている.一部の微小Y面に沿って右横ずれ正断層センスを示す軽微な変形指標が認められる.
 ・上盤側の健岩は下盤側の健岩に比べ,変質が激しい.

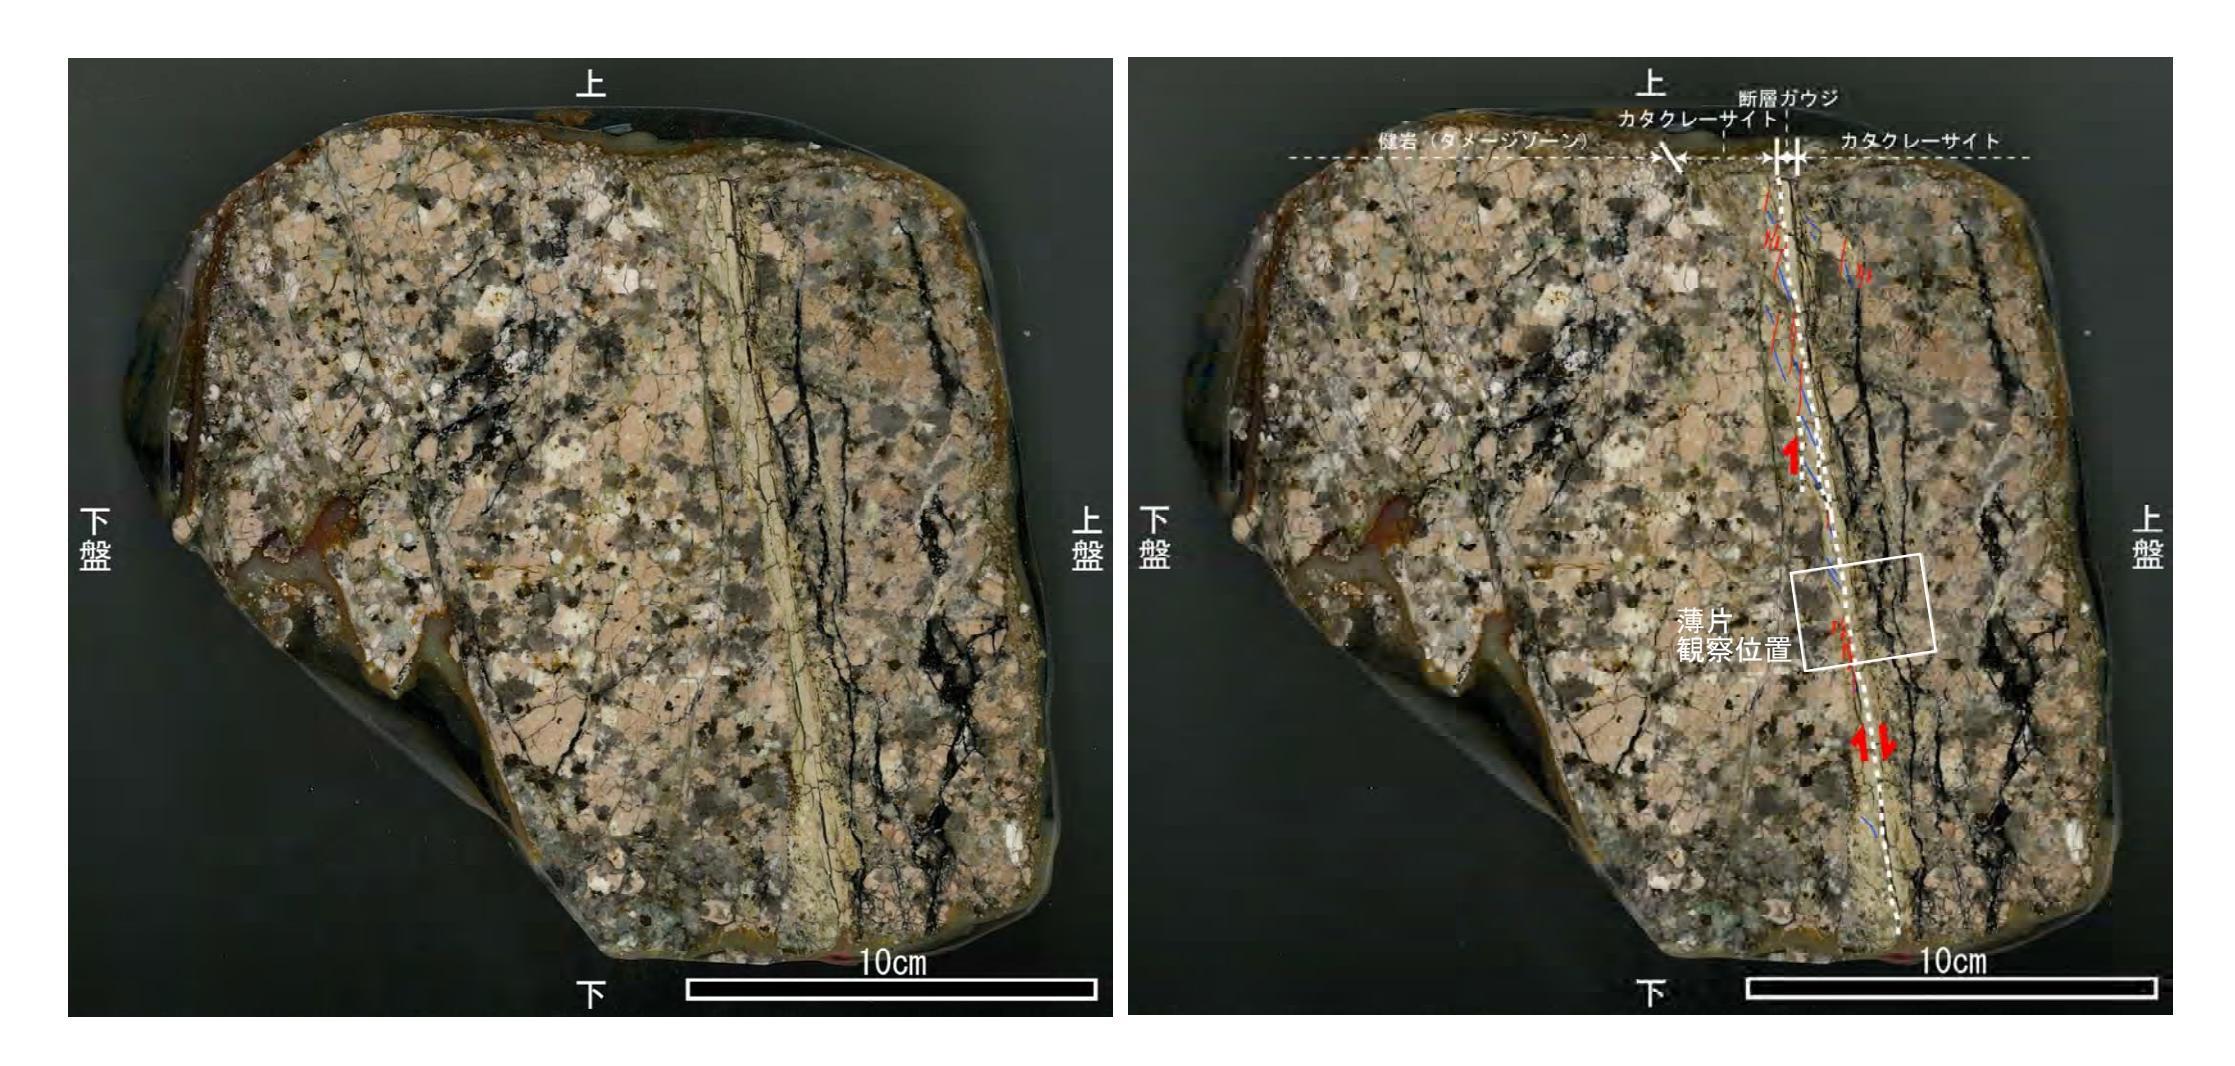
## 研磨片観察結果

・分帯:研磨片中には健岩と断層ガウジ,カタクレーサイトが認められる.

・研磨片を横断するY面が1条認められる.このY面は断層ガウジと下盤側のカタクレーサイトを境界付ける部分と断層ガウジ中に分布とから、このY面を最新面に認定した.

・研磨片中には右横ずれ正断層センスを示す変形指標が顕著に認められる.最新面直近でも右横ずれ正断層センスを示すR1面や 認められるが、断層ガウジ中に明瞭な変形指標が認められないため、最新活動に伴う運動センスについて薄片で確認する必要があ

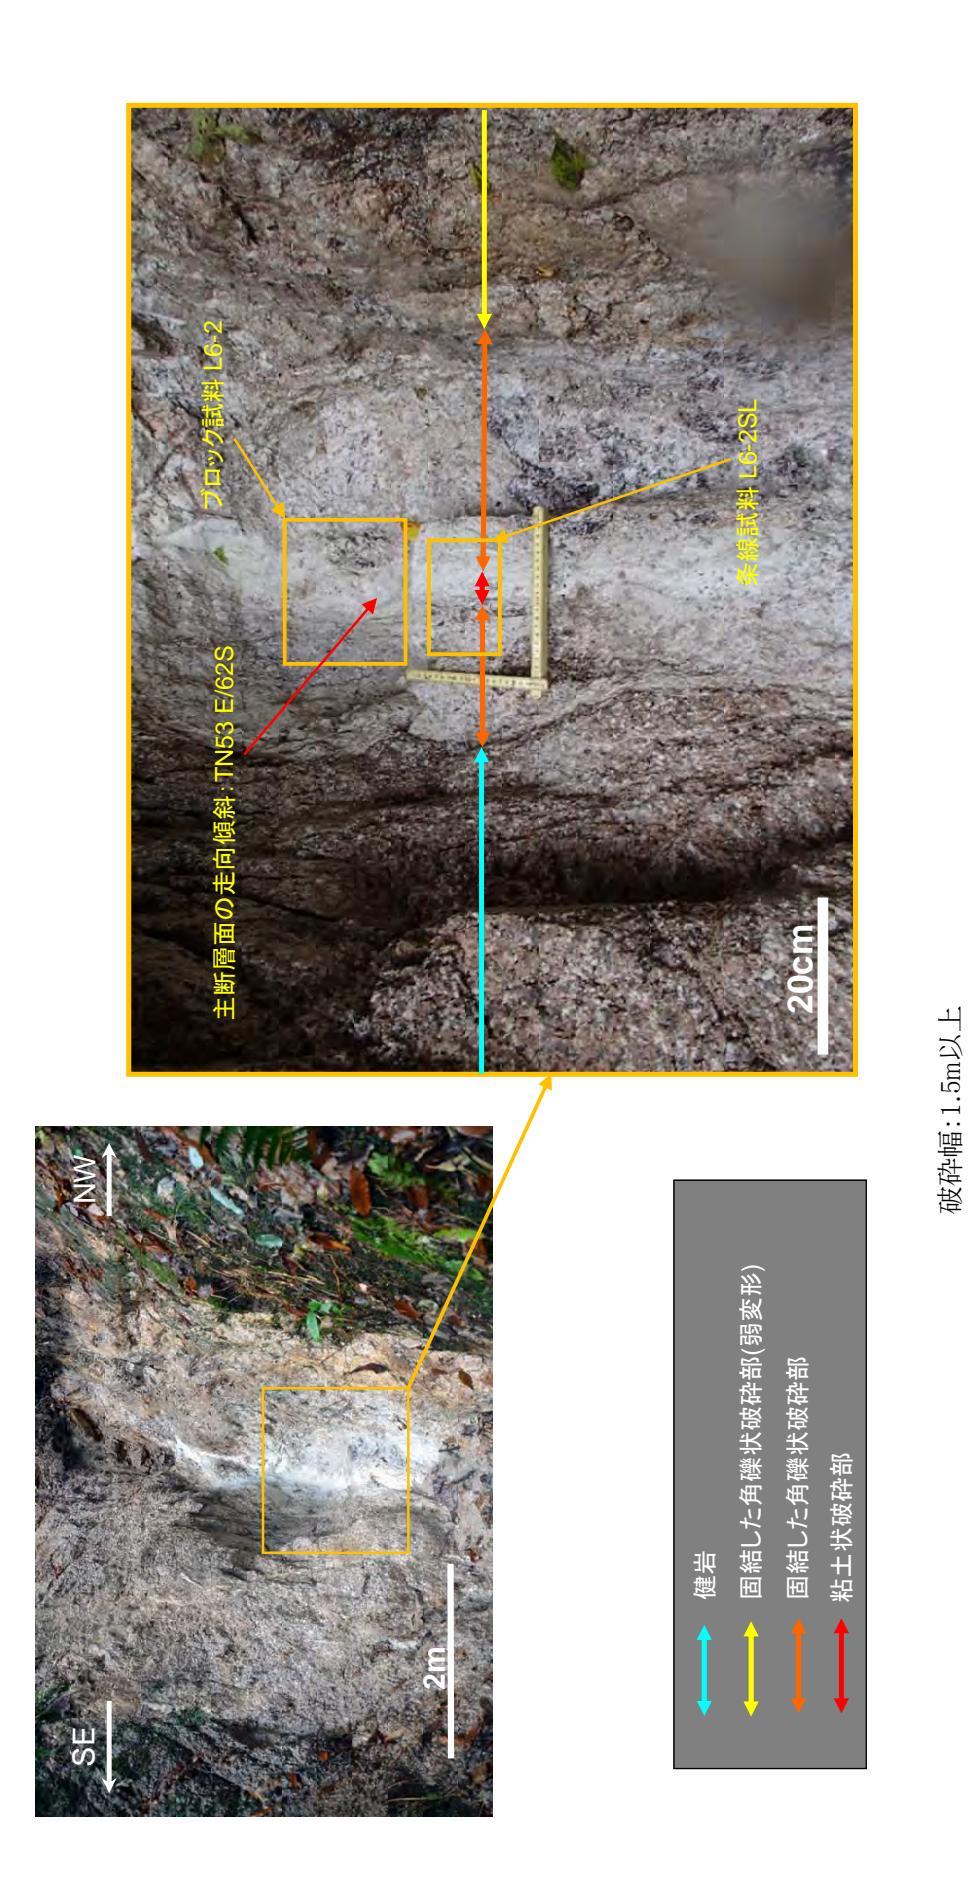
第7.4.3.74図 L-6リニアメントg地点の露頭写真(Loc.L6-2)

固結した角礫状破砕部(上盤側:幅10~30cm、下盤側:幅20~40cm)

粘土状破砕部(幅1~1.5cm)

固結した角礫状破砕部(弱変形)(幅80cm以上)
