\_\_\_\_\_\_ 第7.4.3.53図(2) 白木-丹生断層の海上音波探査記録及び地質断面図(NXGM1-2) 6-7-4-657

第7.4.3.55図 白木-丹生断層の傾斜角分布図

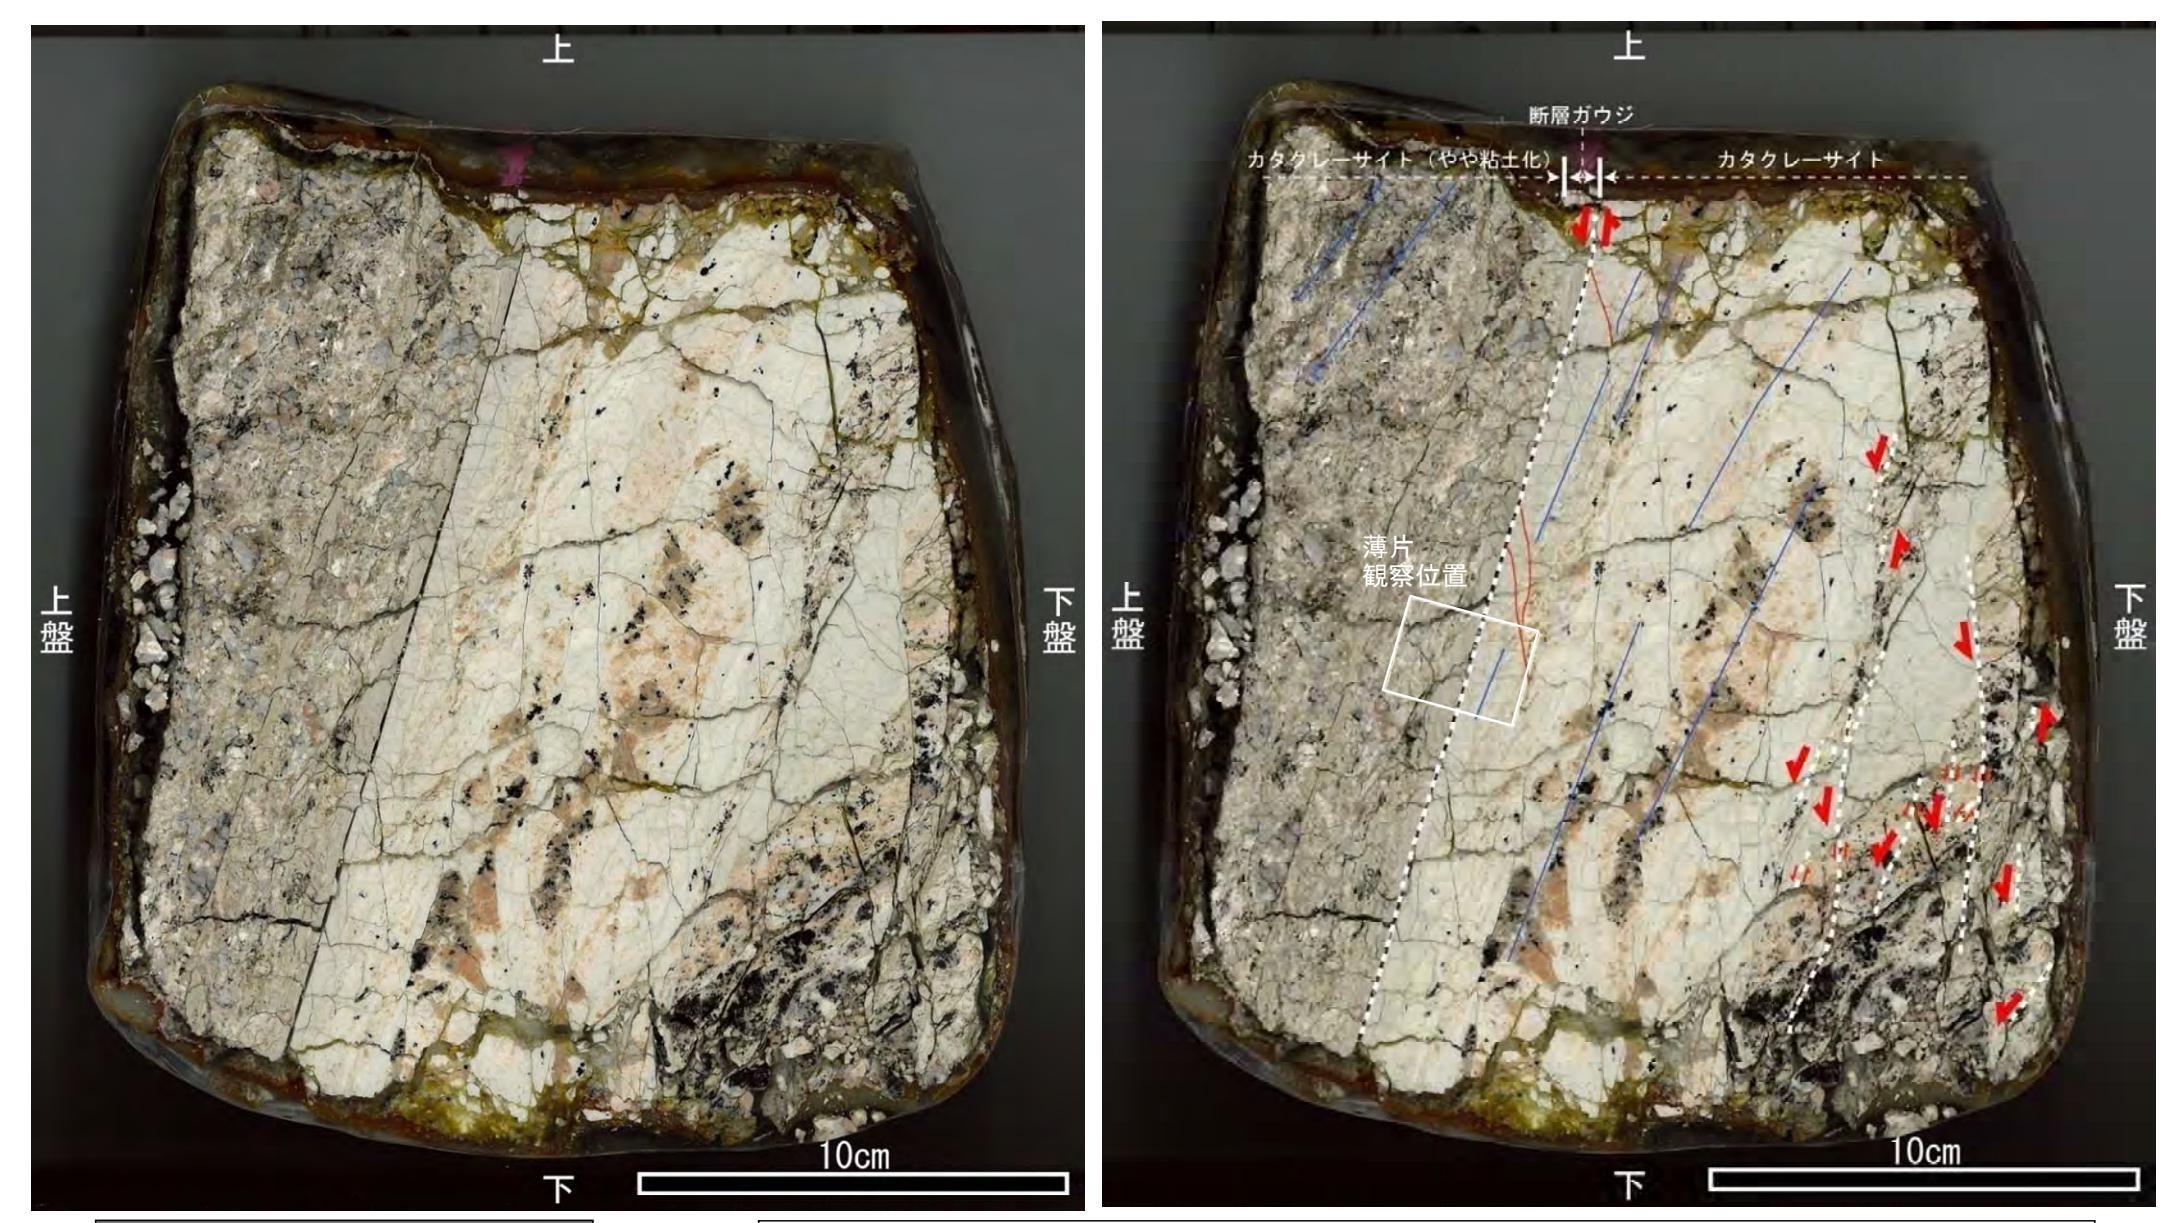
第7.4.3.77図 L-6リニアメントg地点の破砕部 ブロック試料の研磨片観察結果(Loc.L6-2) 6-7-4-686

### 研磨片観察結果

・分帯:研磨片中にはカタクレーサイトと断層ガウジが認められる. 上盤側のカタクレーサイトはやや粘土化している.

・研磨片を横断するY面(最新面)が断層ガウジと下盤側のカタクレーサイトを境界付ける.このY面以外のY面は連続 性・直線性に欠ける.

・正断層センスを示す変形指標が顕著に認められる。

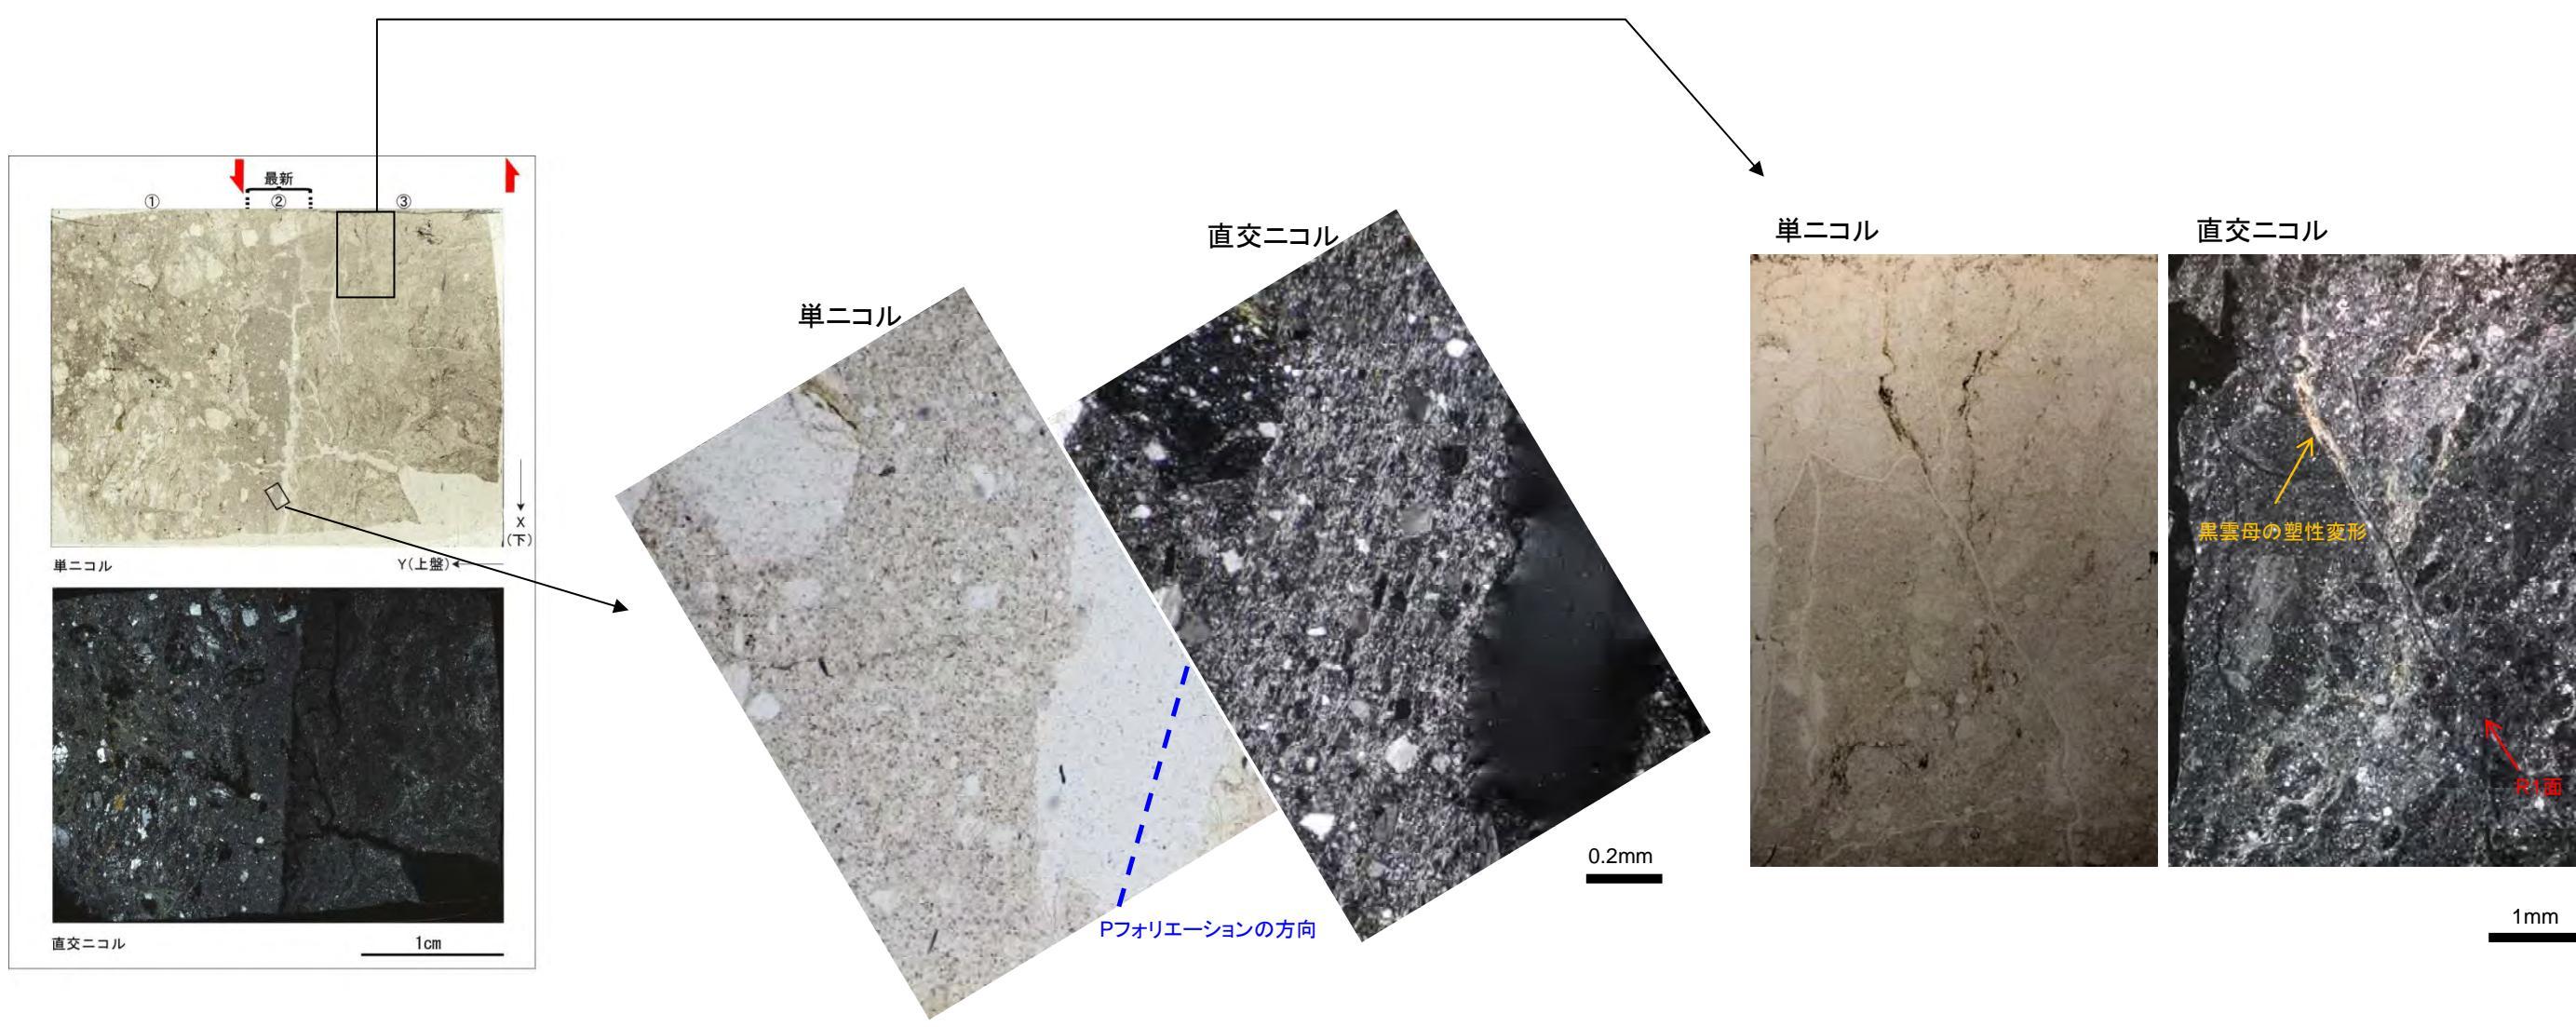
正断層センスを示すPフォリエーションが認められる.

## 薄片観察結果

・分帯:①カタクレーサイト(中~粗粒フラグメント),②断層ガウジ,③フォリエーティッドカタクレーサイト(細~中粒フラグメント)

・分帯はテクスチャーに基づく.

・薄片を横断するY面は②と③の境界に認められる.このY面は薄片作成時に開口しているため,粘土鉱物との関係は不明である.②と③には正断層センスを示す変形指標が認められる. ・①:フラグメントは主に石英,カリ長石,黒雲母からなり,一部でセリサイトを含む.黒雲母は緑泥石化や,塑性変形しているものが認められる.石英にはポリクウォーツ化や波動消光が認められる.マトリックスは細粒砕屑 物からなり,軽微な変質・粘土化により,セリサイトが晶出している.破砕流動が顕著に認められる.

・②:フラグメントは主に石英,カリ長石,黒雲母からなり,カタクレーサイト起源のフラグメントも認められる.マトリックスは細粒砕屑物や細粒の粘土鉱物(スメクタイト?)からなる. ・③:フラグメントは主に石英,カリ長石,黒雲母からなる. 黒雲母は緑泥石化や,塑性変形しているものが認められる.石英にはポリクウォーツ化や波動消光が認められる.マトリックスは細粒砕屑物からなり,顕著な変 質・粘土化は認められない. 破砕流動が認められる.

③中に黒雲母の塑性変形が認められる.

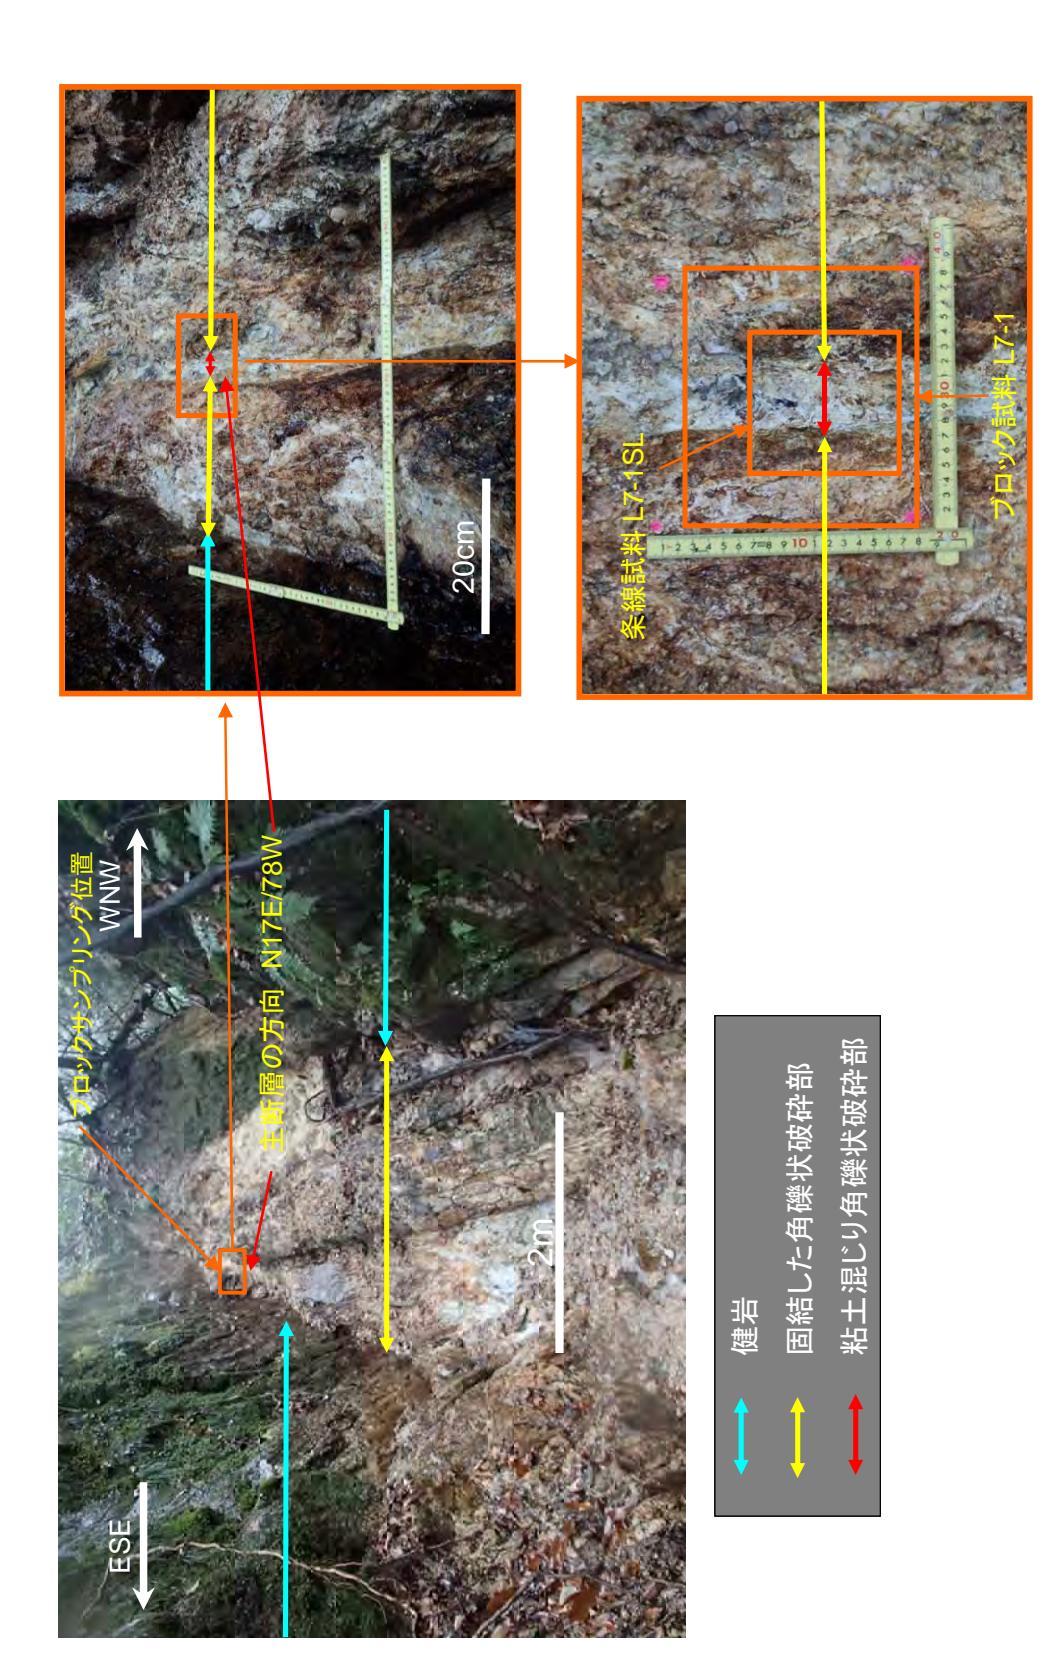
第7.4.3.82図 L-7リニアメントa地点の露頭写真(Loc.L7-1)

破砕幅:固結した角礫状破砕部(幅2.5m程度) 粘土混じり角礫状破砕部(幅3~15cm) 粘土混じり角礫状破砕部は露頭の下部でせん滅する。

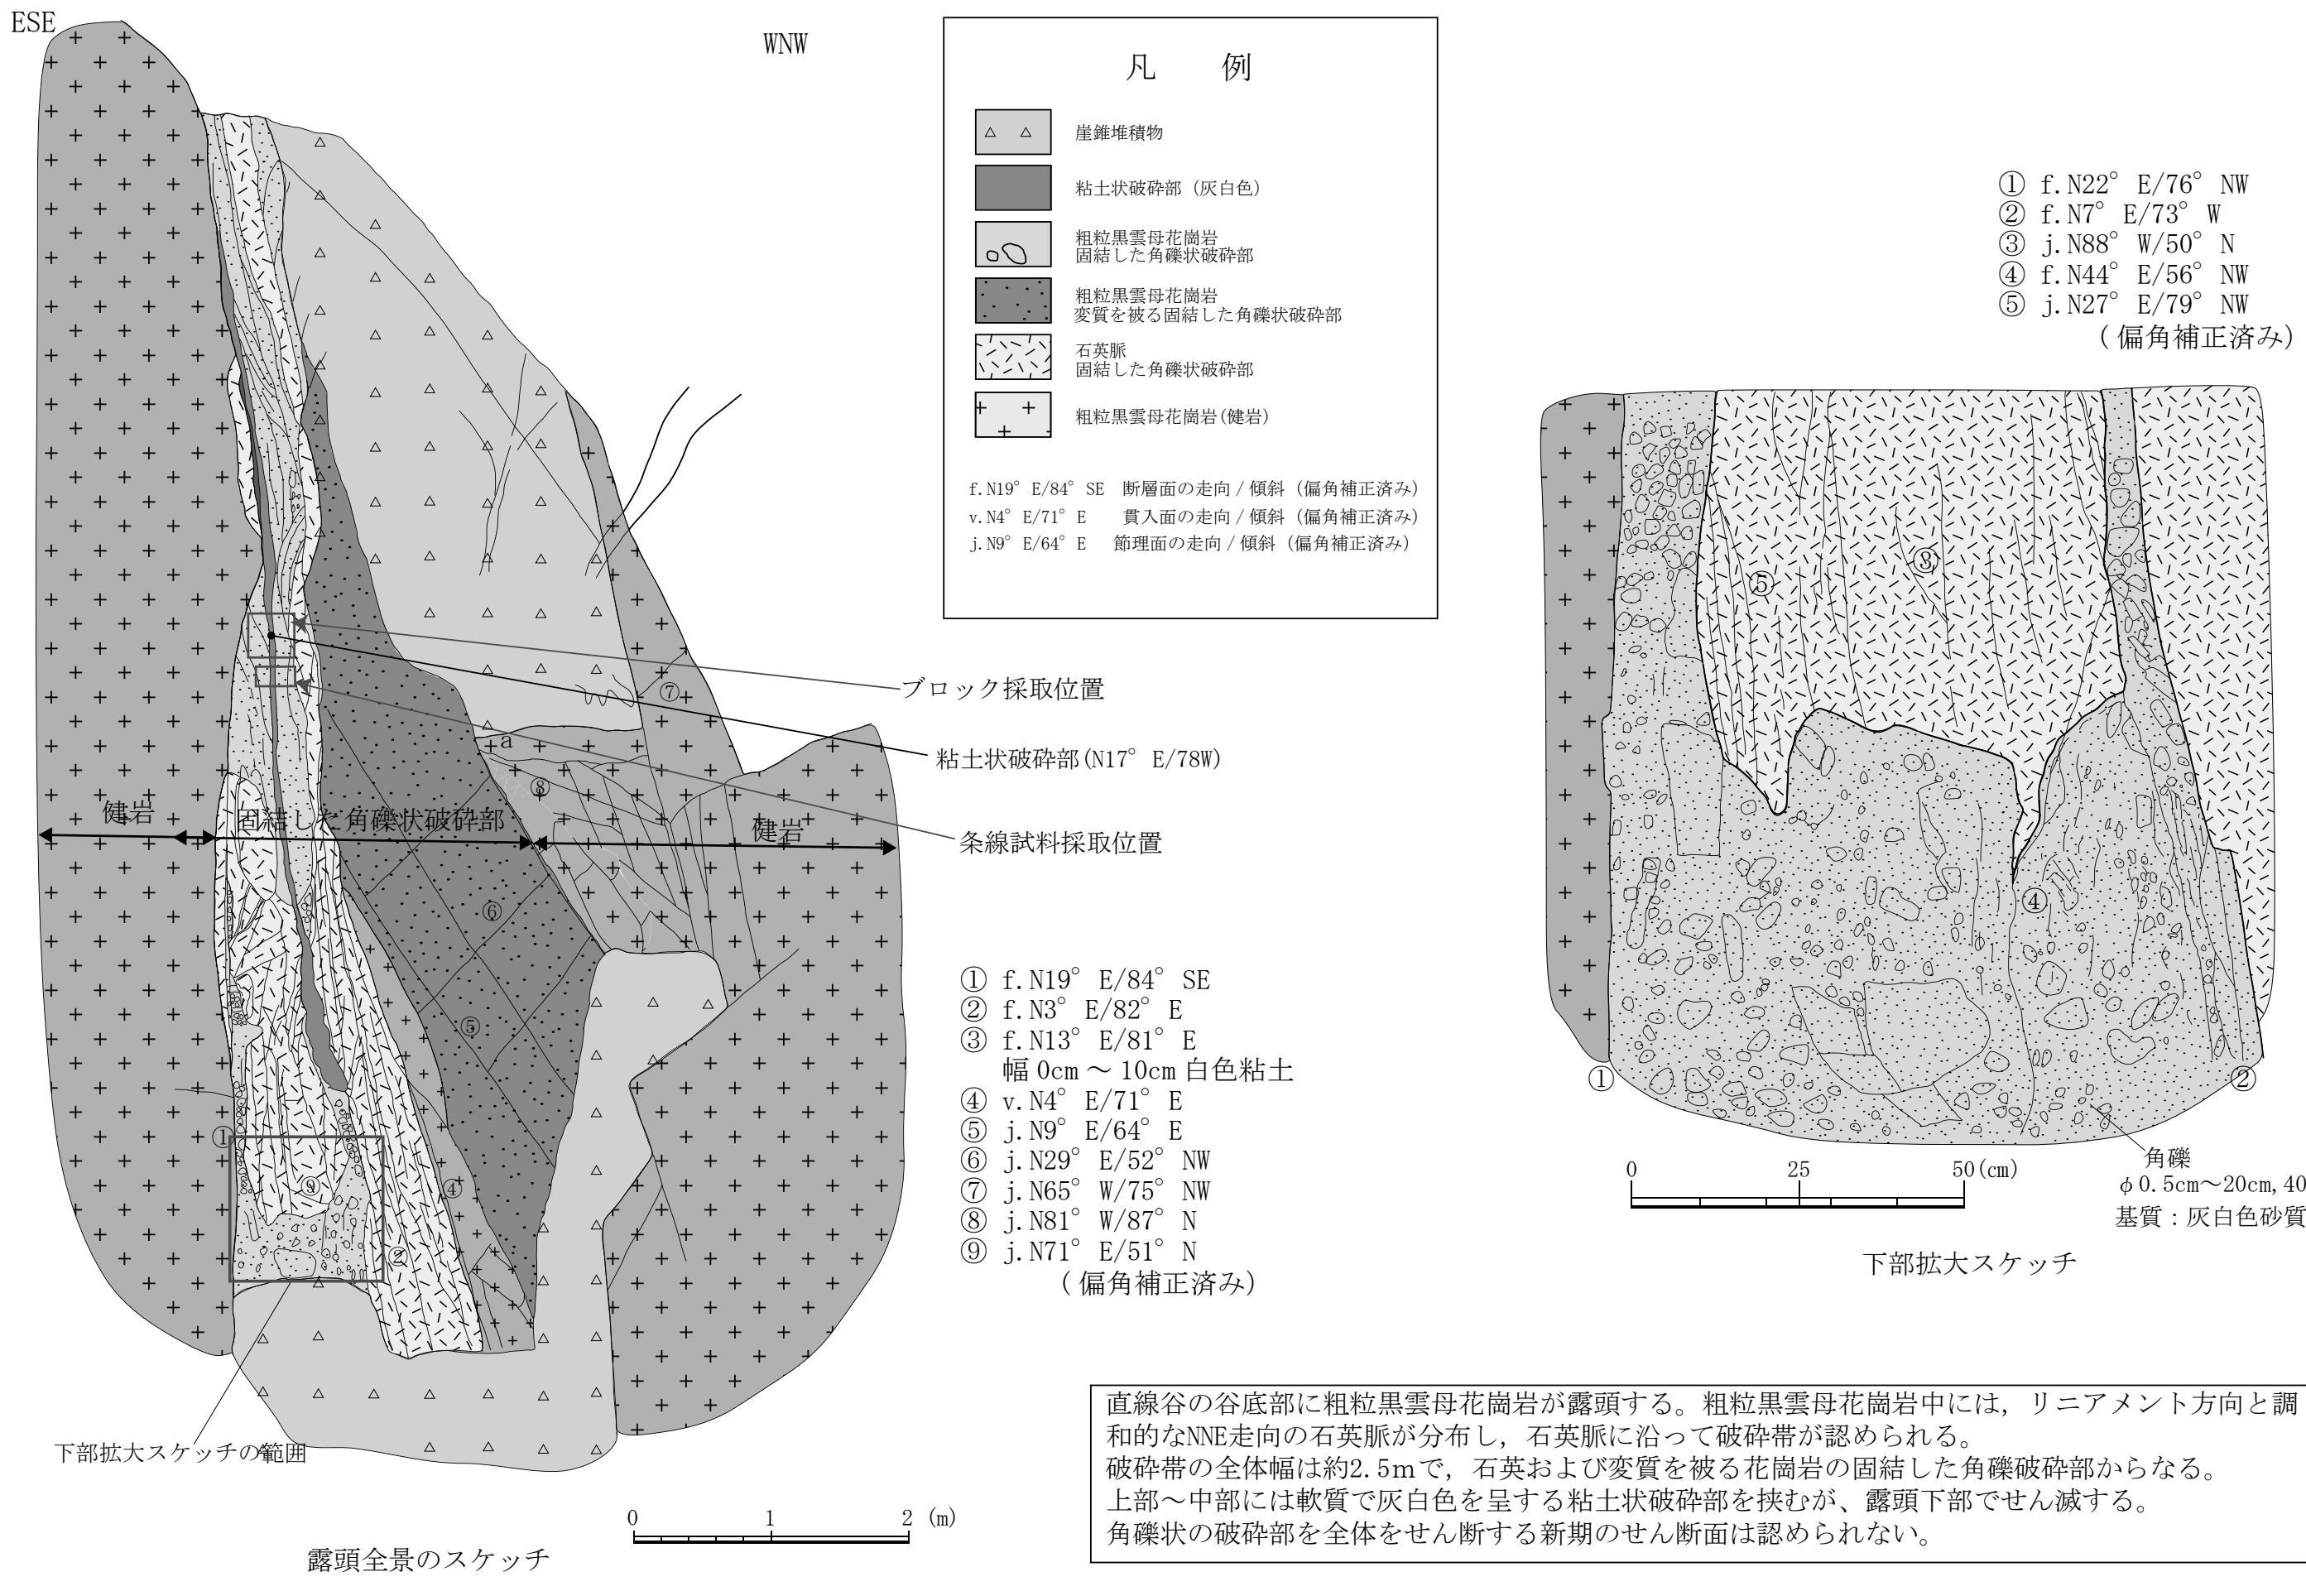
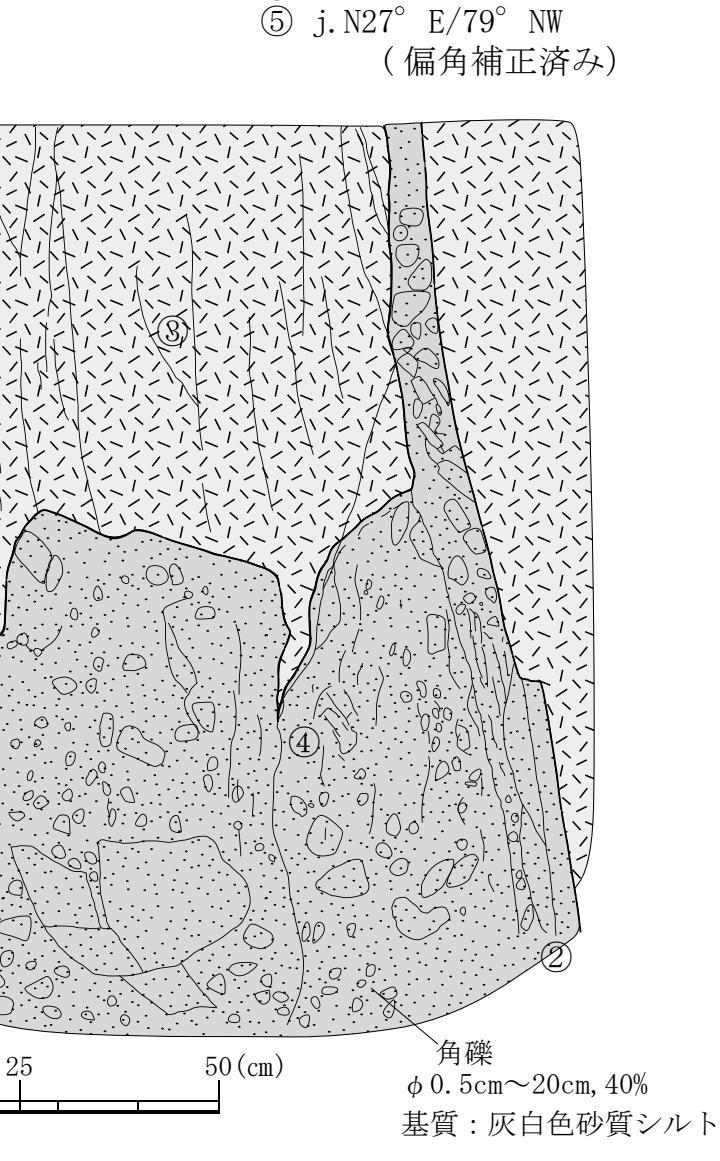
第7.4.3.83図 L-7リニアメントa地点の露頭スケッチ(Loc.L7-1)

(1) f.N22°  $E/76^{\circ}$  NW

$\check{2}$  f.N7° E/73° W

3 j. N88° W/50° N

(4) f. N44°  $E/56^{\circ}$  NW

下部拡大スケッチ

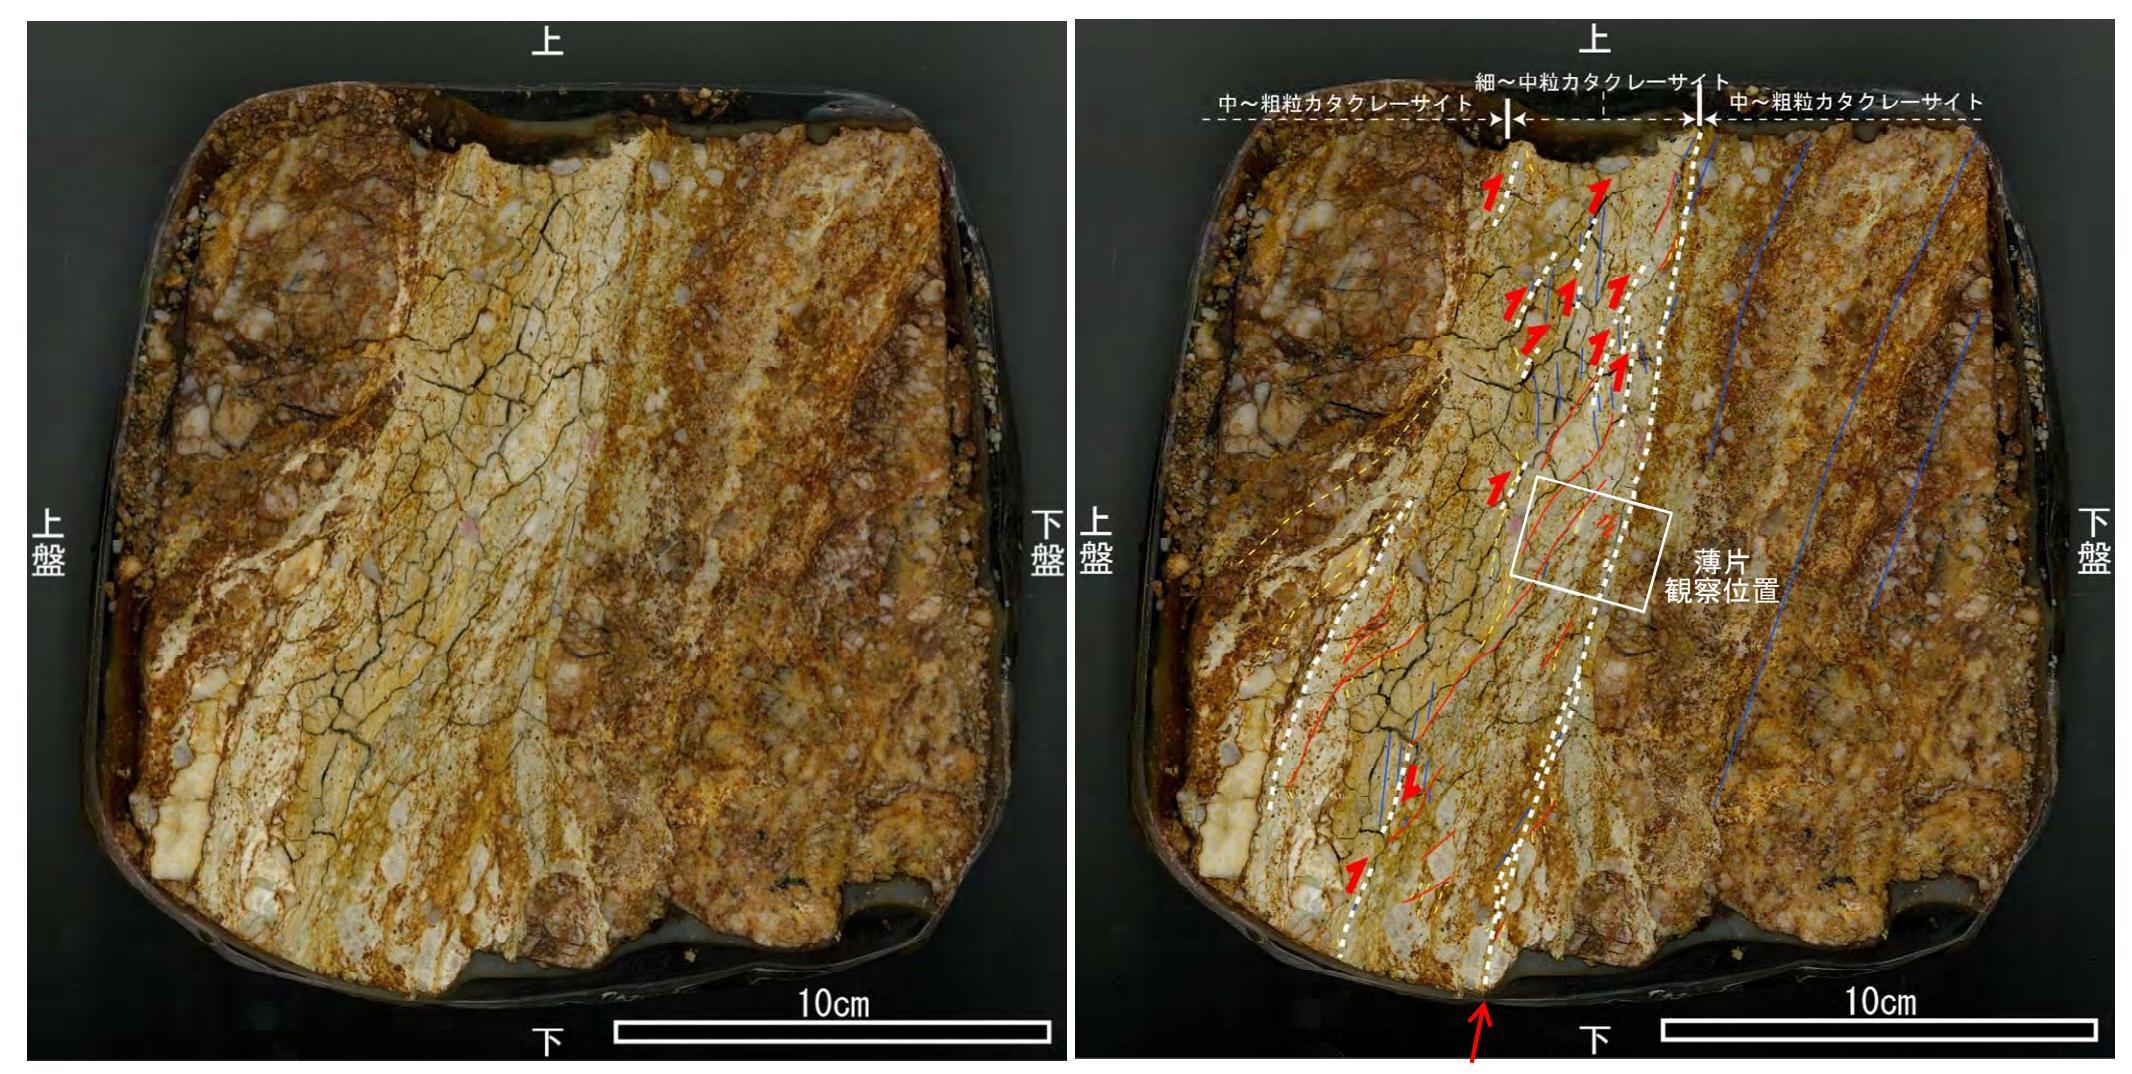
最新面

ーーー R1面 ーーー P面 ひきずりの構造	<ul> <li>研磨片観察結果</li> <li>・分帯:研磨片中には中〜粗粒カタクレーサイトと細〜中粒カタクレーサイトが認められる.</li> <li>・Y面は研磨片中央部の細〜中粒カタクレーサイトで多数確認される.認められるY面のうち,研磨片中央部に研磨片を横断するY 優れる).このことから,このY面が最新面であると考えられる.最新面は主に,細〜中粒カタクレーサイトと研磨片右側の中〜粗粒.</li> <li>・中〜粗粒カタクレーサイト中には左横ずれ正断層センスを示す変形指標が顕著である.細〜中粒カタクレーサイトには右横ずれ</li> </ul>
	層センスを示す変形指標が混同する(右横ずれ逆断層センスを示す変形指標が顕著である). 最新面近傍には右横ずれ逆断層- を示す変形指標があるため,研磨片では最新活動の運動センスは不明である.

Y面が1条認められる(連続性に なカタクレーサイトを境界付ける. い逆断層センスと左横ずれ正断 センスと左横ずれ正断層センス
