平成10年6月19日  
日本原子力発電株式会社

## 敦賀発電所1号機の原子炉起動 および調整運転開始について（第25回定期検査）

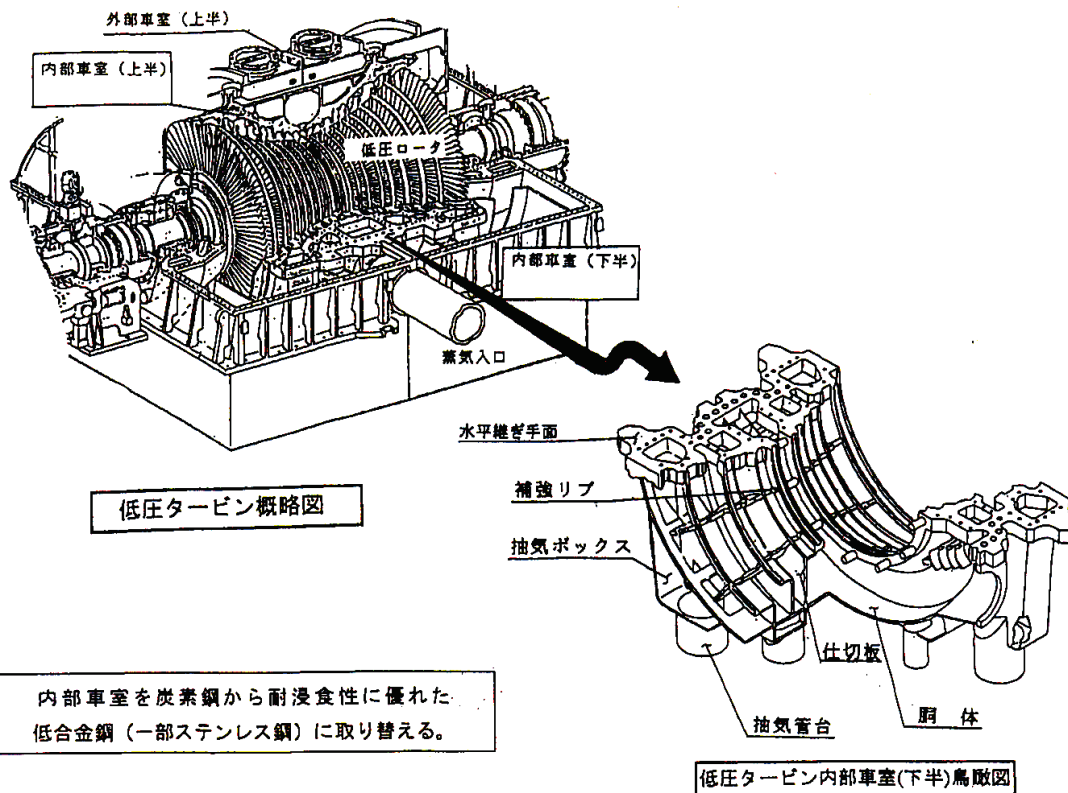
図-1 低圧タービン概略図

低圧タービンの内部車室については、予防保全の観点から、耐浸食性に優れた材料を用いた内部車室に取り替えました。

# 低圧タービン内部車室取替工事

#### （1）低圧タービン内部車室取替工事（図－1参照）
