一般排水口からの油流出について

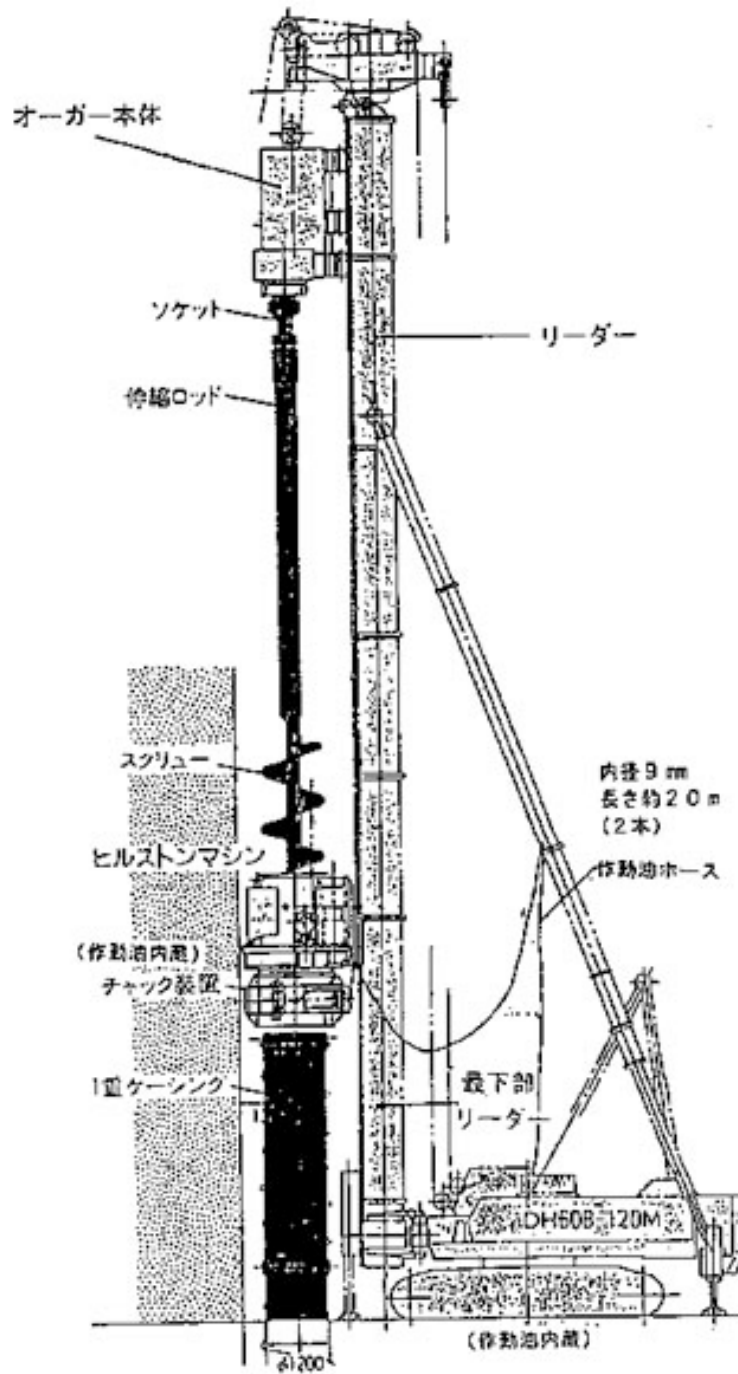
削孔機概要図

当時、当該工事現場においては、重機(削孔機)の分解作業を実施しており、その際、重機の表面に付着した油分及び装置の部品内に滞留していた油分が滴下し雨水溜めへ流入、排水ポンプの運転により重機から滴下した油が雨水とともに一般排水路へ排出されたものと推定されました。

油流出の防止対策としては、重機の分解・組立を行う際は、雨水については油分離槽付仮設タンクに一旦溜め、油の浮遊がないことを確認した後に、一般排水路に排出することとしました。
