敦賀発電所1号機 廃棄物処理建屋1階での過電流による短絡事象について

敦賀発電所 1号機廃棄物処理建屋 過電流による短絡事象状況図

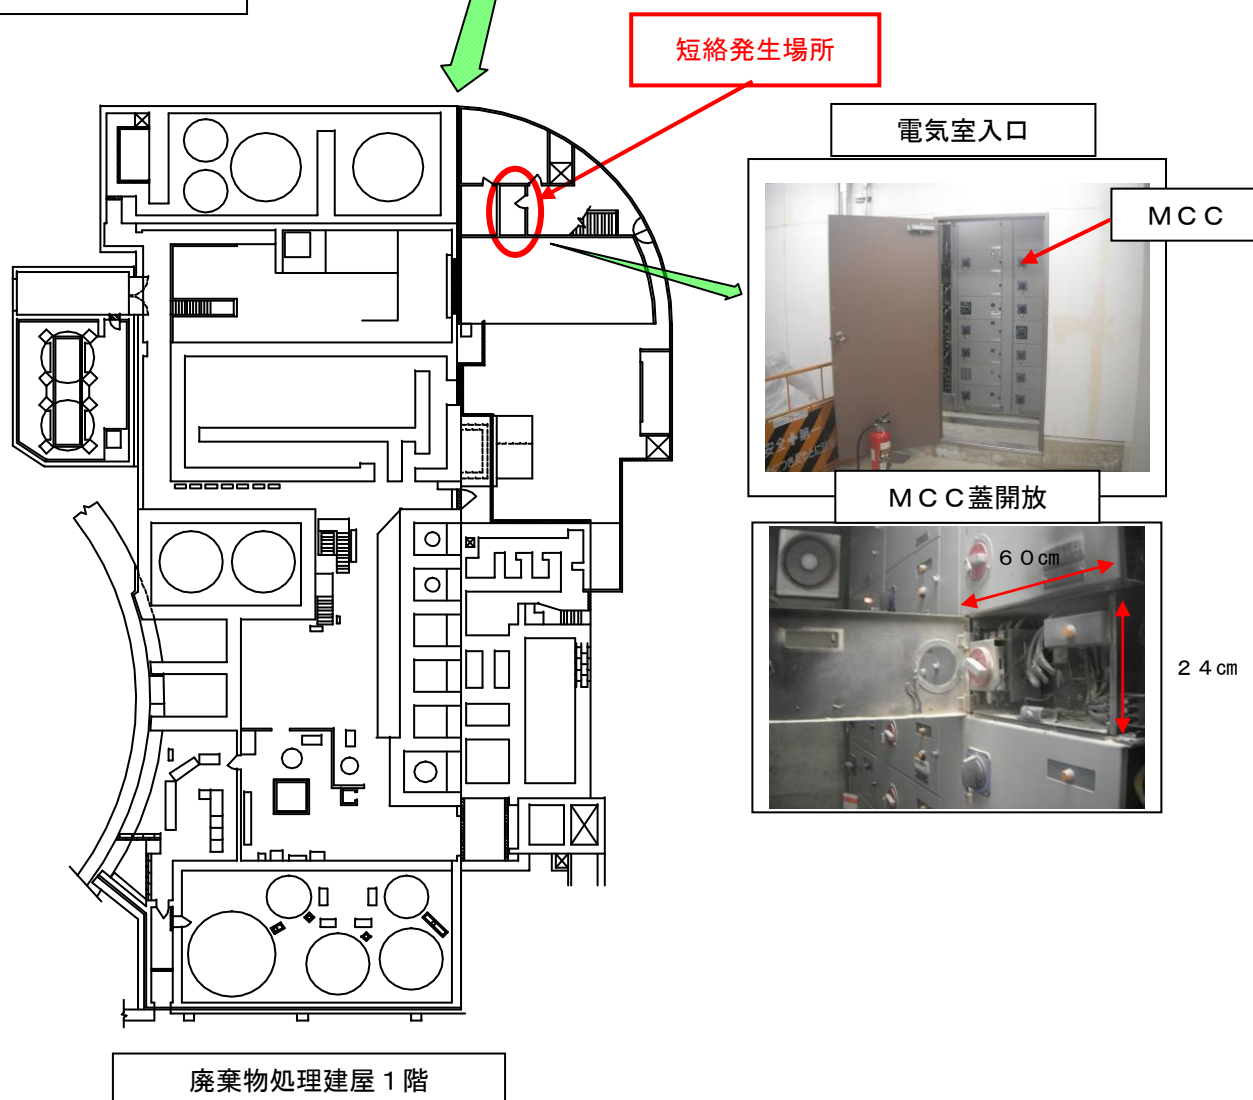
2. 発生状況

平成23年12月12日19時45分ごろ、第33回定期検査中の敦賀発電所1号機の廃棄物処理建屋1階の電気室（管理区域）において、電源系改造工事に伴い、同建屋の照明用電源を停止するため、予備のMCCユニット※に切り替え、運転員が当該MCCユニットの電源を入れたところ、電源が切れ、同ユニットから出火したことを確認しました。

また、同時刻に火災報知器が発報し、運転員が消火器を使用して初期消火を行い、発電長より消防署へ通報しました。

その後、20時52分に公設消防により、本事象は火災ではなく過電流による短絡事象であると判断されました。

今後、本事象に至った原因について調査します。
