敦賀発電所2号機の定期検査状況について
(非常用ディーゼル発電機シリンダ冷却水ポンプの軸の曲がり)

非常用ディーゼル発電機シリンダ冷却水ポンプの軸の曲がり状況

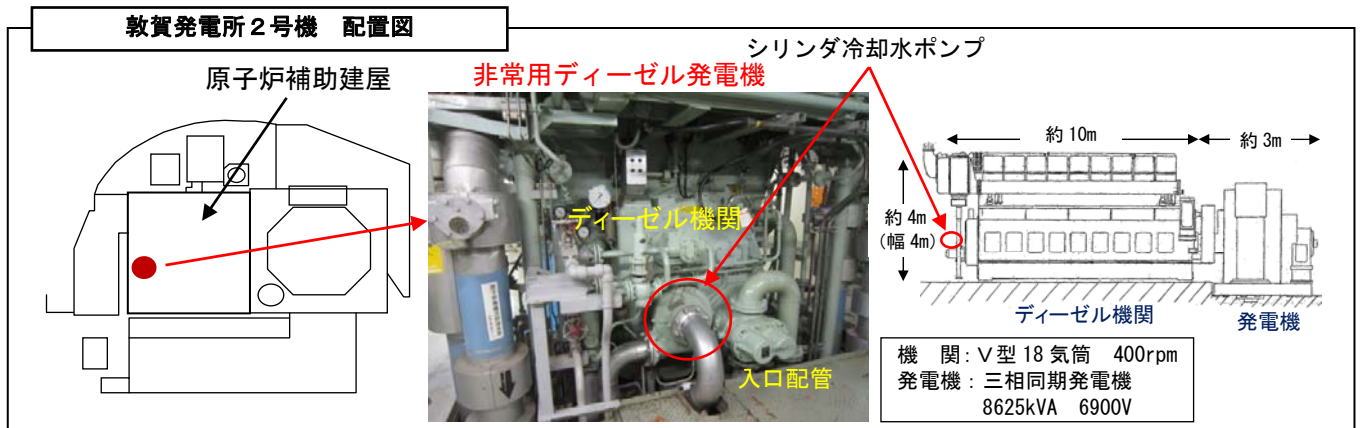
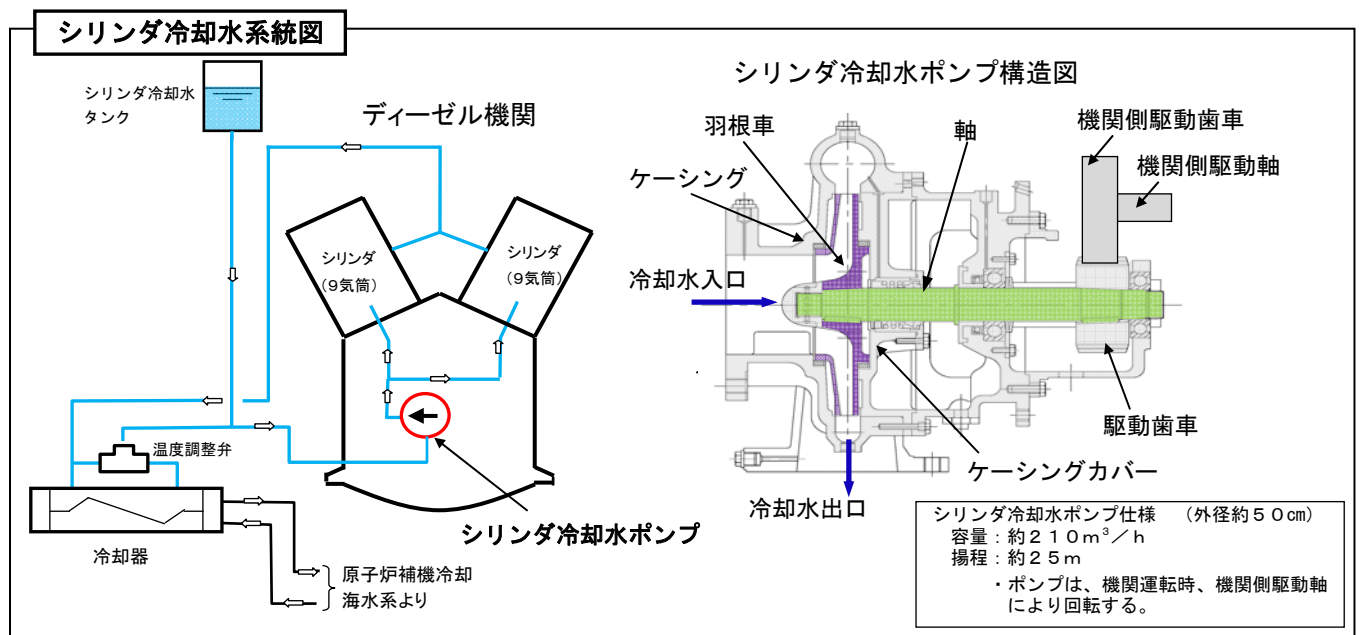
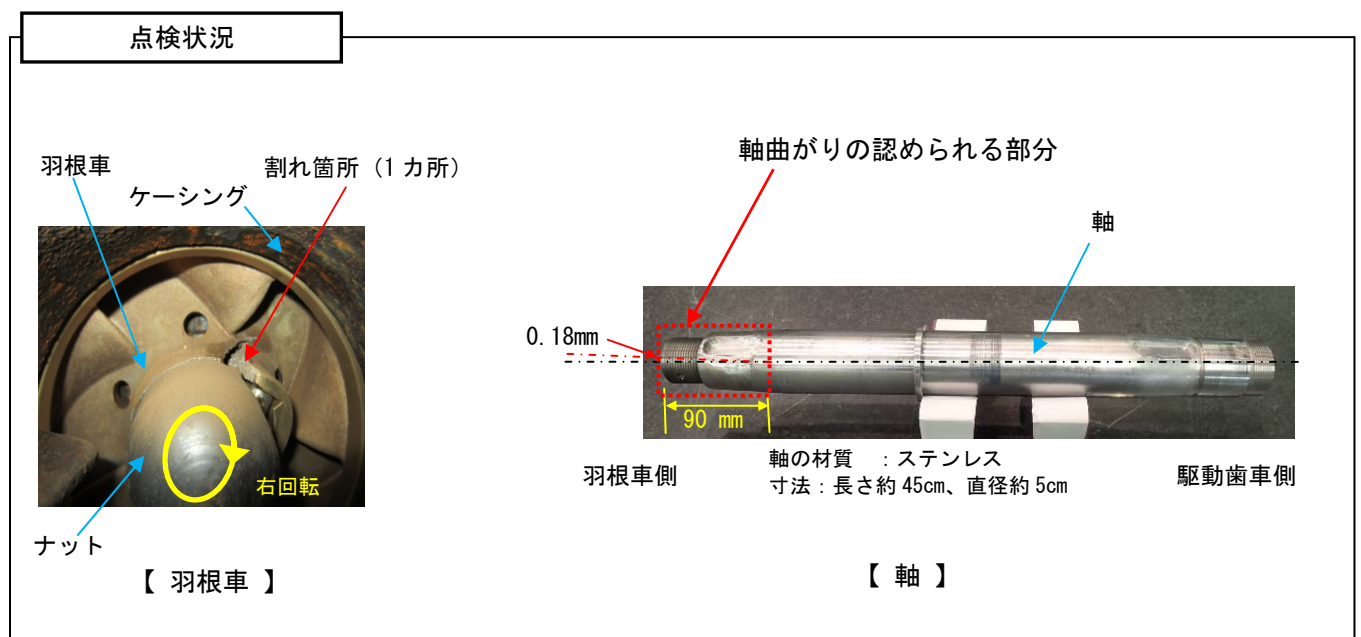
第18回定期検査中の敦賀発電所2号機において、平成28年12月21日、2台ある非常用ディーゼル発電機のうちB号機の点検に伴う試運転のため、ディーゼル機関を起動したところ、シリンダ冷却水^{※1}の圧力低下を示す警報が発報し、自動停止しました。点検を行った結果、シリンダ冷却水を循環させるためのポンプの羽根車に割れが認められました。

羽根車に割れが発生した原因を調査するため、工場において当該ポンプを分解し構成部品の詳細点検を行っていたところ、本日、軸の一部が僅かに曲がっており使用できないことを確認しました。

今後、軸が曲がった原因について調査を行います。
