# (お 知 ら せ)

平成20年 5月 8日  
日本原子力発電株式会社

## 敦賀発電所の近況について

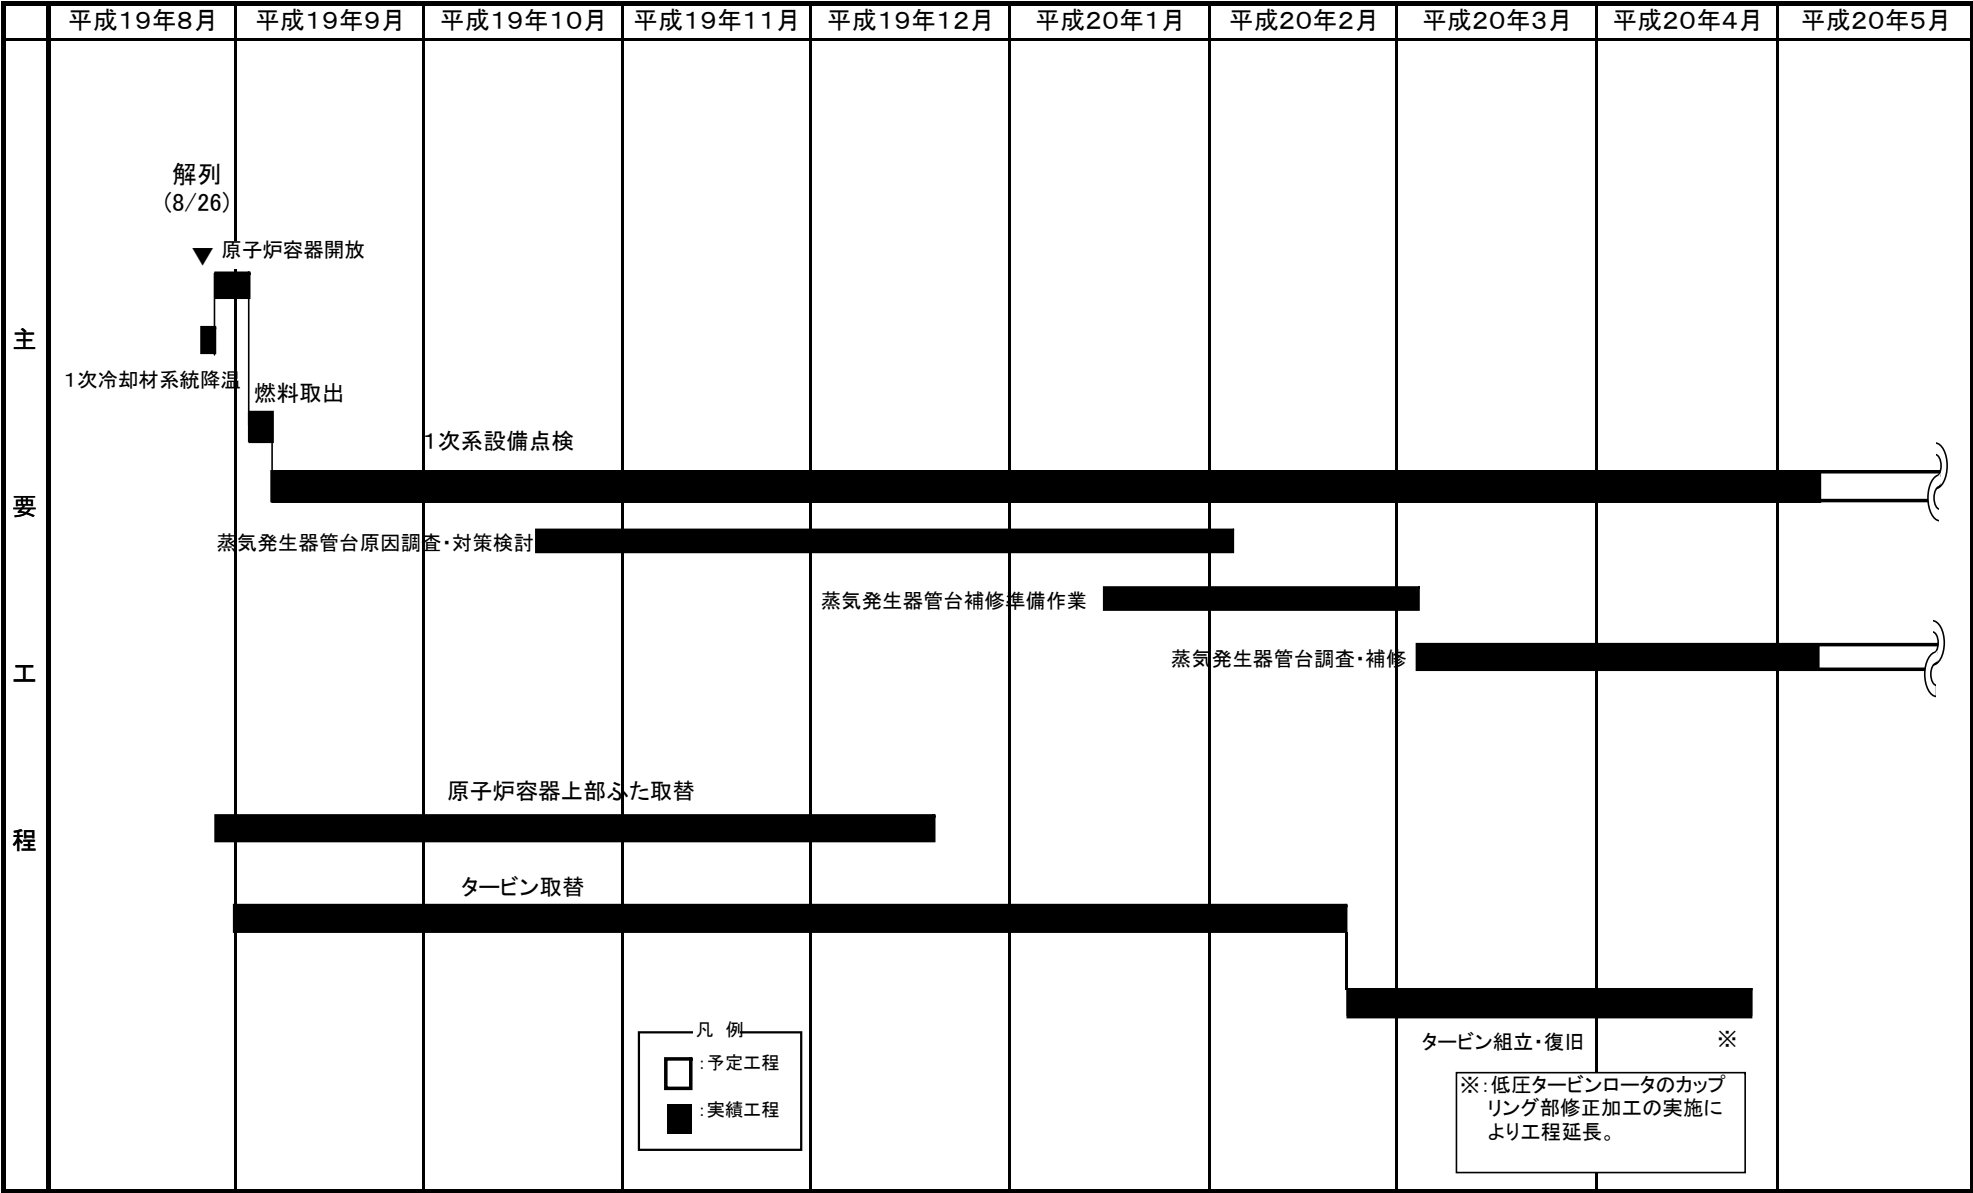
敦賀発電所2号機第16回定期検査の作業工程

| 2 号 機<br>加圧水型（116万kW） | 平成19年8月26日より<br>第16回定期検査中<br>(定期検査の工程表は別紙1のとおり) |
