# (お 知 ら せ)

平成20年 6月 4日  
日本原子力発電株式会社

## 敦賀発電所の近況について

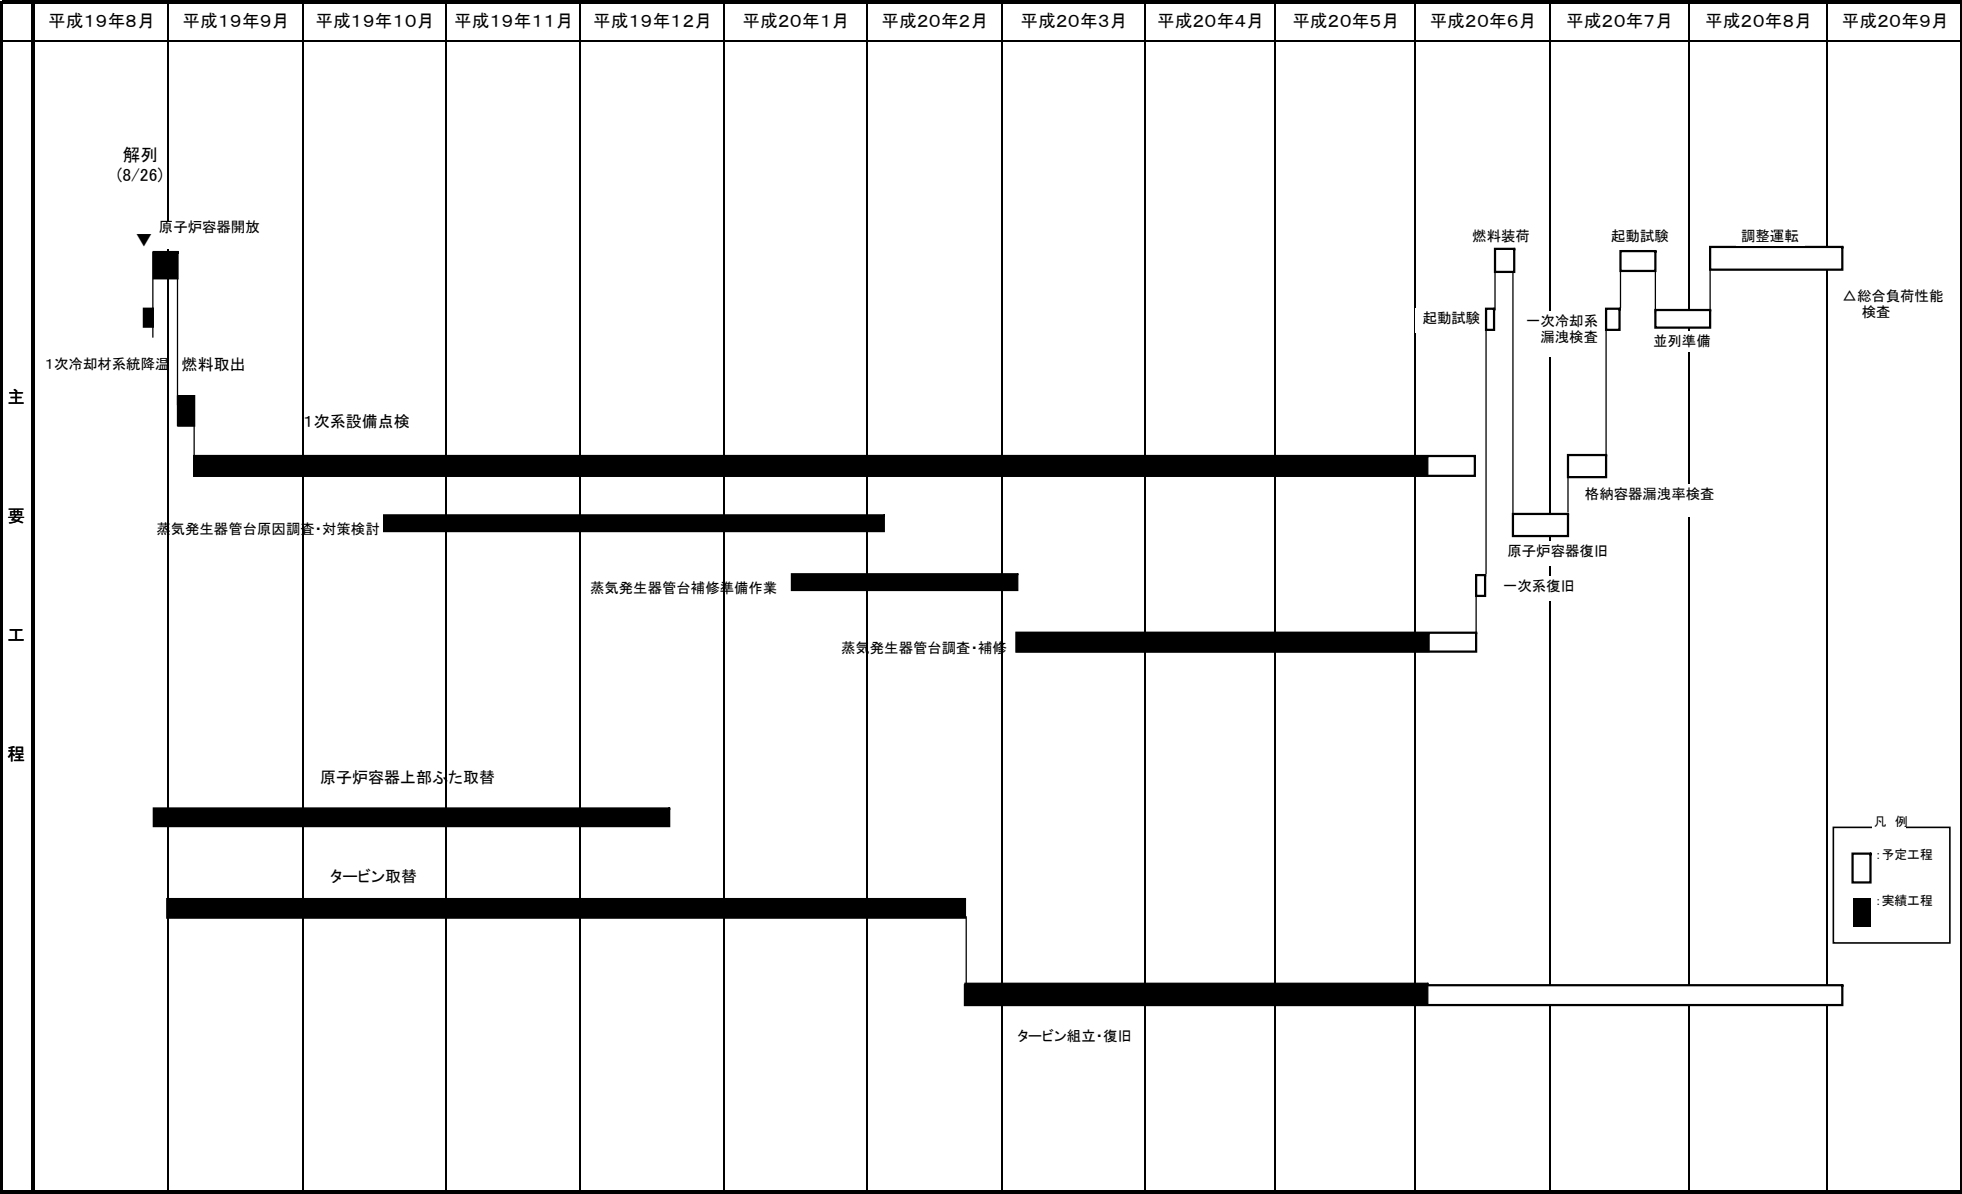
敦賀発電所2号機第16回定期検査の作業工程

| 2 号 機<br>加圧水型（116万kW） | 平成19年8月26日より<br>第16回定期検査中<br>(蒸気発生器入口管台の傷の点検工程が確定したため、定期検査工程を変更した。工程表は別紙1のとおり) |
