敦賀発電所2号機 1次冷却材中の放射能濃度の上昇について

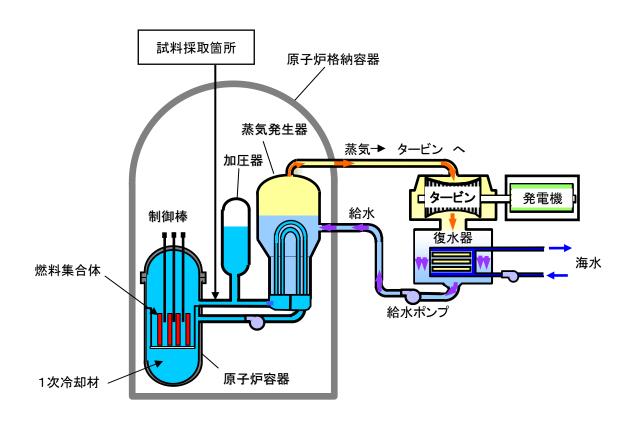
※1:燃料ペレットを収納している燃料被覆管に、ごく僅かな漏えいがあると、燃料被覆管内のヨウ素や希ガスが1次冷却材中に放出され、その濃度が上昇する。このため、1次冷却材中の放射能濃度を測定し、その変化から漏えいの有無を判断している。

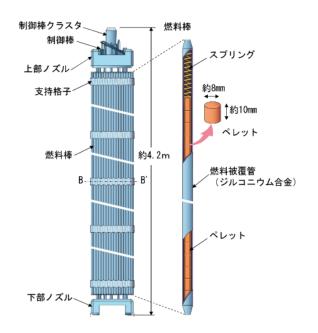
[燃料集合体の仕様]

燃料タイプ: 17×17型

全長:約4m 全幅:約21cm

支持格子数:9個

燃料被覆管材質:ジルカロイー4

燃料被覆管外径:9.5 mm 燃料被覆管肉厚:0.57 mm

装荷体数:193体

最高燃焼度:48,000MWd/t

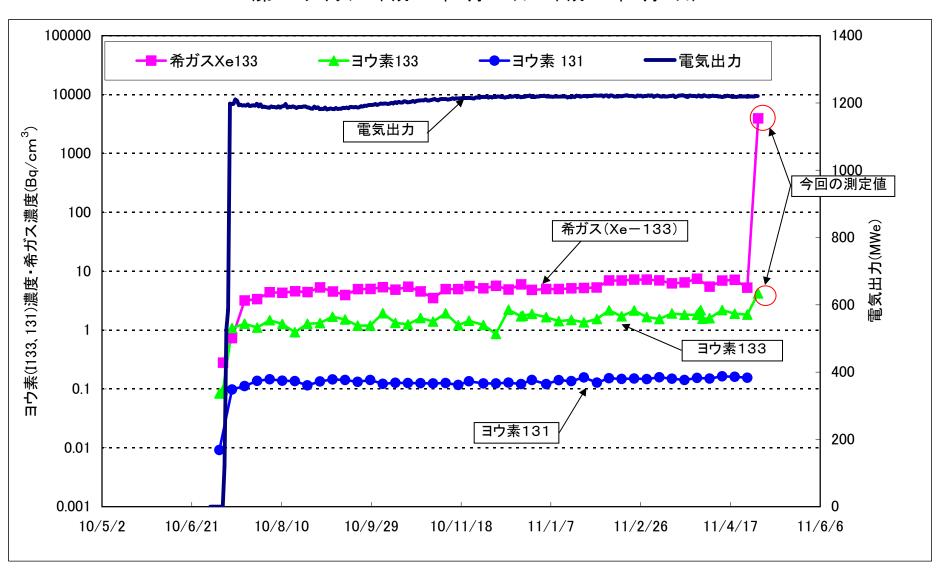
敦賀発電所2号機 1次冷却材中のヨウ素濃度、希ガス濃度および電気出力の推移 (第18サイクル 平成22年7月12日~平成23年5月2日)

敦賀発電所 2 号機(加圧水型軽水炉:定格電気出力 1 1 6 万キロワット)は、定格熱出力一定運転中の平成 2 3 年 5 月 2 日、定例の原子炉容器内にある燃料集合体の周りを循環している 1 次冷却材中のヨウ素濃度および希ガス濃度の測定 *1 の結果、希ガス(X e - 1 3 3)とヨウ素(I - 1 3 3)が前回の測定値(4 月 2 6 日測定:5. 2 B q / c m 3 (X e - 1 3 3)、2. 1 B q / c m 3 (I - 1 3 3))を上回る値(3, 9 0 0 B q / c m 3 (X e - 1 3 3)、4. 2 B q / c m 3 (I - 1 3 3))であることが確認されました。
