東海発電所、東海第二発電所および敦賀発電所における  
吊り下げ設置型の高圧しゃ断器に係る  
火災防護上の必要な措置の実施等について

当社発電所における吊り下げ設置型の高圧しゃ断器に係る  
火災防護上の必要な措置の実施報告(概要)

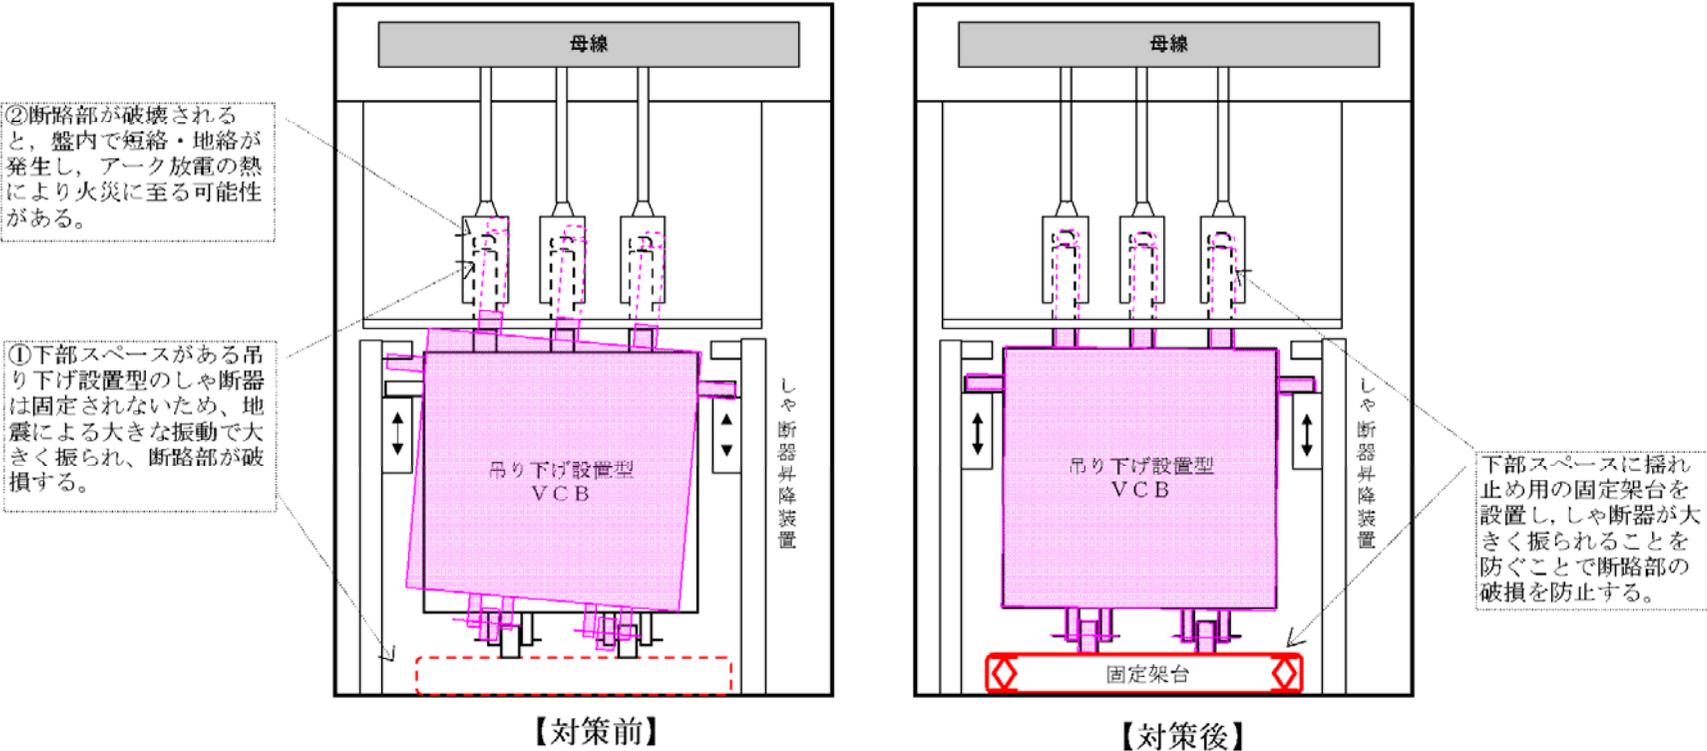
【高圧電源盤正面図】

当該高圧しゃ断器の揺れを低減することにより、火災の発生を抑制することが可能である。このため、敦賀発電所1号機で抽出された4台の当該高圧しゃ断器については、以下の措置を実施する。

- a. 平成 23 年中に当該高圧しゃ断器の下部スペースに揺れ止め用の固定架台を設置する。  
(添付図)
- b. 上記の措置が完了するまでの期間、当該のしゃ断器を使用しないこととし、しゃ断器『切』および『断路位置』とした。

# 当該高圧遮断器の火災防護対策 概要図
