東海第二発電所  
ペDESTALでの物理現象発生に対する対応方針  
(審査会合における指摘事項の回答)

平成29年6月20日  
日本原子力発電株式会社

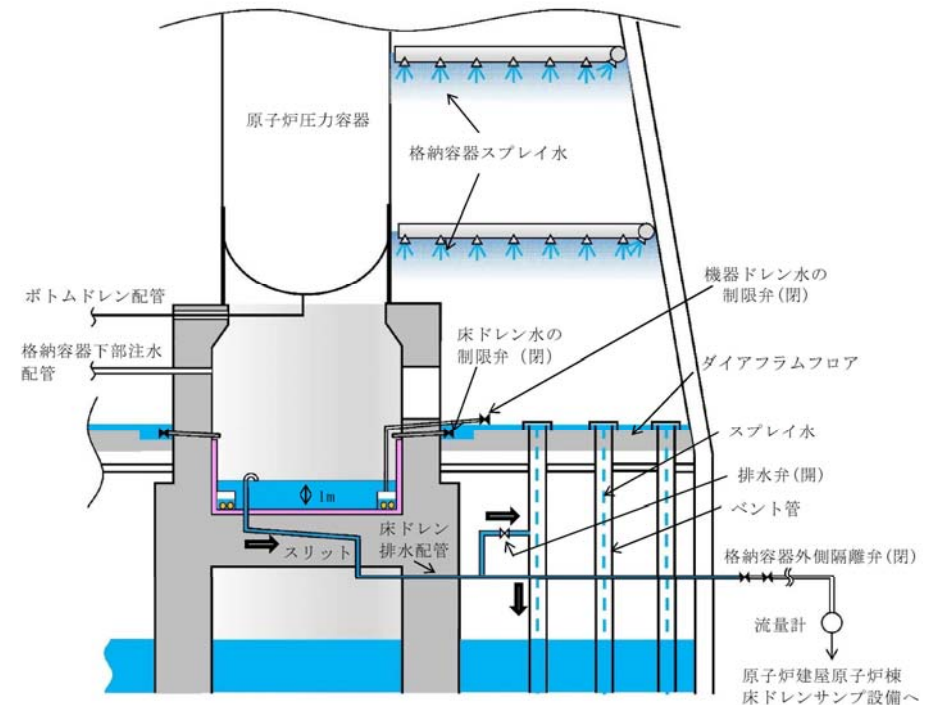
- ペデスタル内へ流入する配管に設置する制限弁を自動閉止し、水の流入をしゃ断
- 制限弁閉止前の流入水等は、スワンネック、スリット、床ドレン排水配管及び排水弁を経由してサプレッション・プールへ排水することで、RPV破損までに水位1mを確保可能であることを評価

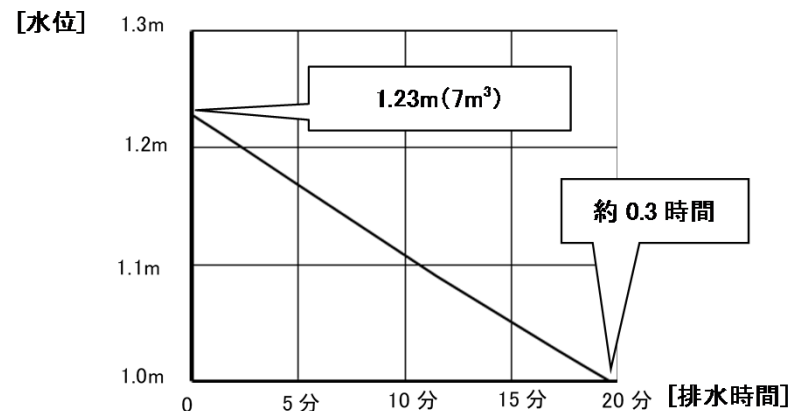
- スリットは、通常運転中の排水性を確保する観点及びRPV破損後にスリット内でデブリが凝固するための必要な距離(スリット全長は約□)を短くする観点から、勾配を□に制限した設計
- 排水評価においては、配管口径、配管長さ、エルボや弁数等考慮し、圧損評価におけるエルボの数を2倍程度見込む等の保守性を考慮した上で、以下を確認
  - RPV破損までの時間が短い大破断LOCA時において、RPV破損まで(約3.2時間)に十分な余裕をもって水位1mまで排水可能
  - ペDESTALへの流入水が飽和状態であり、SEの影響が抑制されるボトムドレンLOCA時においても、RPV破損までに水位1mまで排水可能

大破断LOCA時の排水時間評価結果

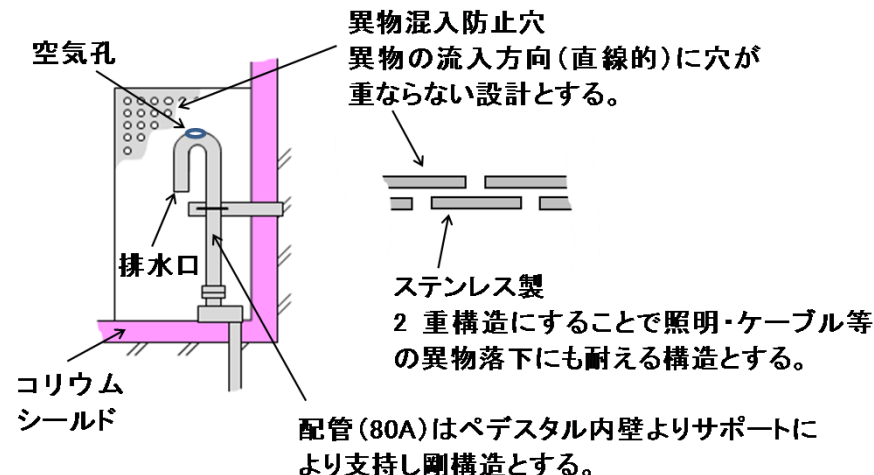
- ・ RPV破損前の1m水位達成までの期間において、落下物としてはケーブル類及び照明、異物としては落下物に加え、保温材、塗料片及びスラッジを対象
- ・ 排水口の高さ方向の位置は、水面の浮遊物や床面の異物を持ち込ませないために適切な位置で設定するため、異物により排水性に悪影響が生じる可能性が低いと評価
- ・ さらに、落下物による排水性への影響を防止するため及び想定されない異物による排水性への悪影響を確実に防止するため、柵をスワンネック構造周囲に設置

排水配管に対する異物対策イメージ図

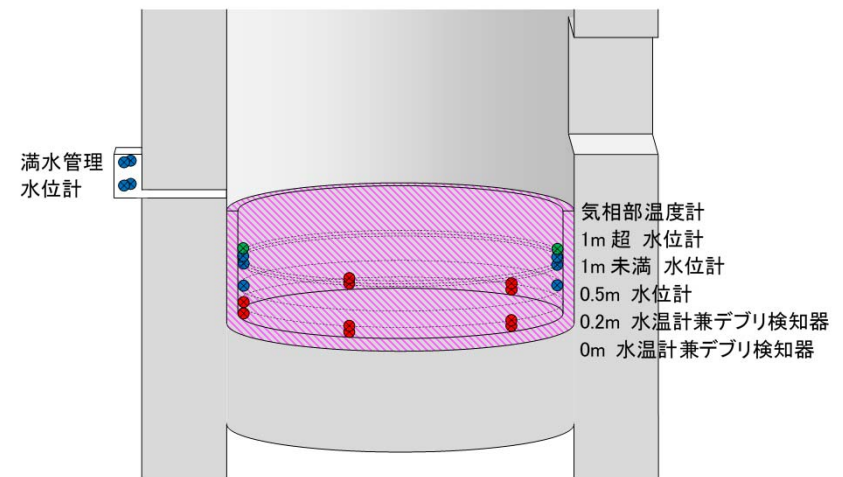
- ・ RPV破損前に水位が1mを下回っている場合は、1m超水位計まで注水した上で1m水位まで排水する運用
- ・ 水温計兼デブリ検知器の目的は次のとおりであり、ペDESTAL床と床から0.2m高さに設置
  - RPV破損時：デブリ落下による水温上昇又はデブリ堆積時の指示喪失によるRPV破損判断
  - RPV破損後：床から0.2m位置までのデブリの堆積量の検知
- ・ 運用としては、次のとおり。
  - 床から0.2m未満のデブリ堆積時：0.5～1mの範囲で水位維持
  - 0.2m以上のデブリ堆積時：満水まで注水後、満水管理水位計にて水位維持

ペDESTALの計器設置イメージ図

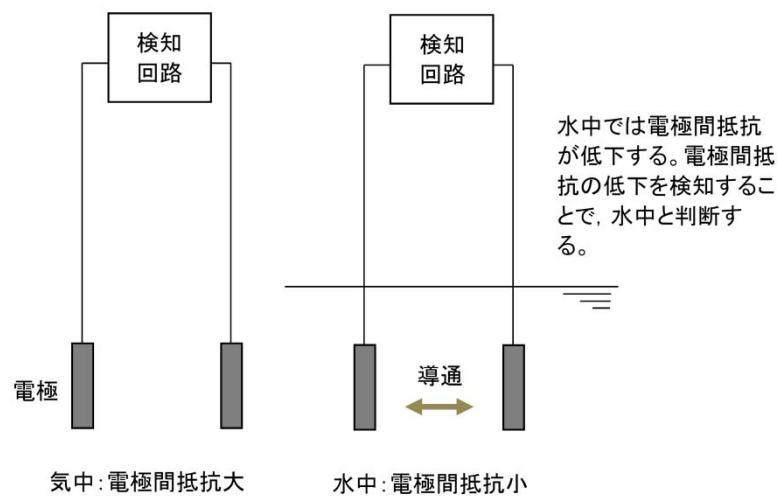
- ・ペDESTALに追設する水位計は電極式水位計とする。また、水温計兼デブリ検知器は測温抵抗体式温度計とする。

電極式水位計の動作原理

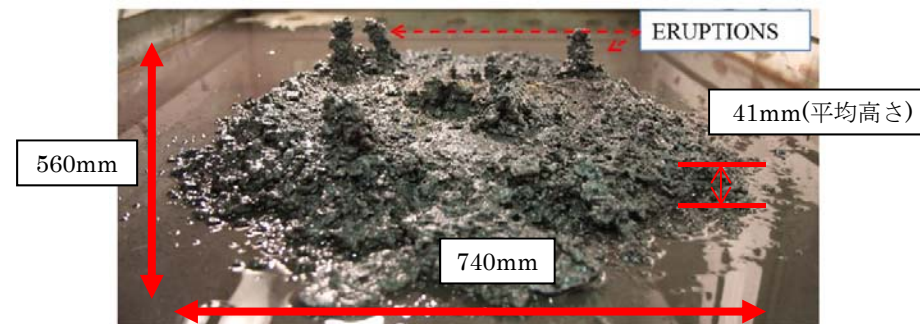
- デブリの堆積の不確かさは、PULiMS実験におけるデブリの堆積高さと拡がり距離の比率1:16を用いて評価
- PULiMS実験条件と実機条件を比較した結果、実機条件においては実験条件と同等か、それ以上の拡がり挙動となることを確認

PULiMS実験結果(E4)

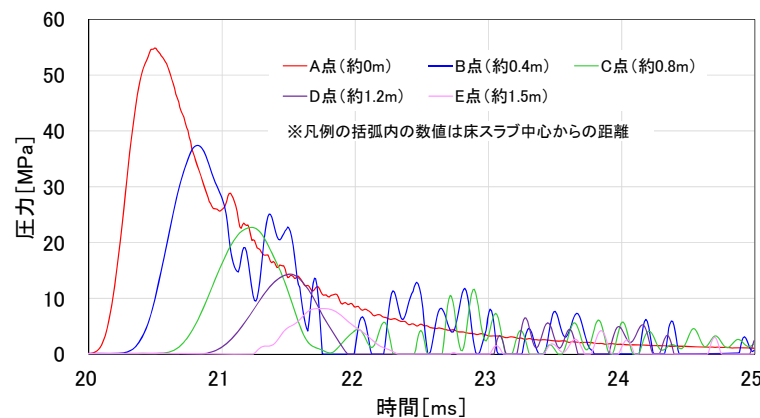
- ペDESTAL中心でSEが発生すると、圧力波は水中で減衰(距離減衰)しながら側壁の方向へ進行する。この結果、床スラブには最大約55MPa、側壁には最大約4MPaの圧力が作用する。
- また、ペDESTAL躯体に作用する圧力より手計算手法を用いて求めたコンクリートの応力と、解析結果のコンクリート応力とを比較し、解析では構造物の応答が適切に評価されていることを確認

床スラブに作用する圧力
