東海第二発電所 劣化状況評価  
(コンクリート構造物：  
コンクリートの強度低下及び遮蔽能力低下  
(含む鉄骨の強度低下))

補足説明資料

平成 30 年 6 月 5 日  
日本原子力発電株式会社

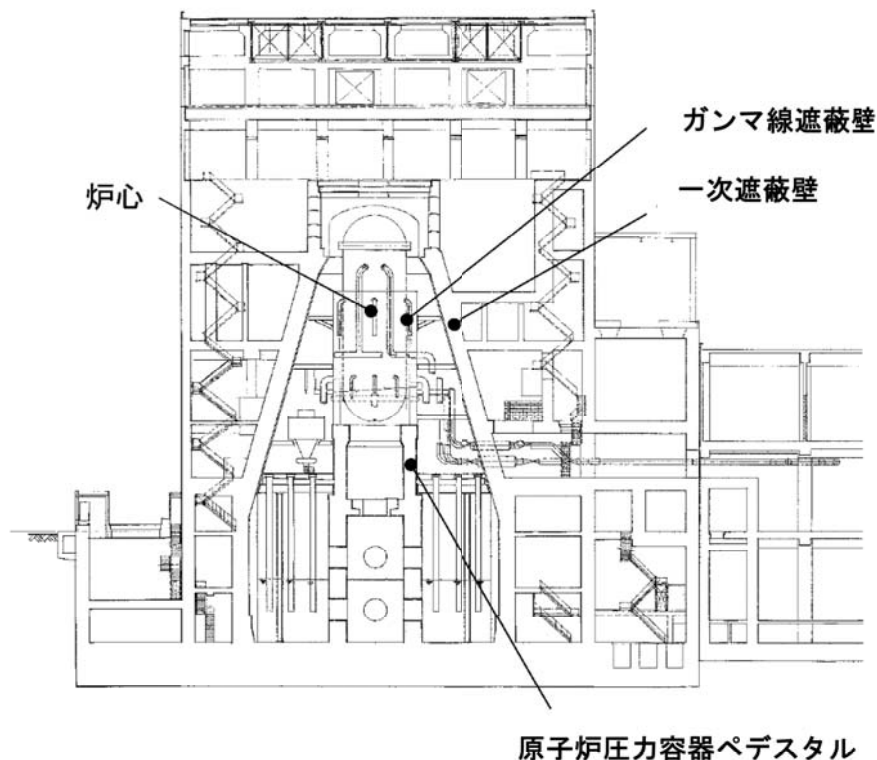
図2 原子炉建屋の概要

原子炉圧力容器ペDESTAL以外で、雰囲気温度が高い部位として、原子炉建屋主蒸気配管室があるが、原子炉格納容器内の機器設計温度の約66℃に対し、主蒸気配管室は機器設計温度が約60℃であり、雰囲気温度は相対的に低い。また、主蒸気配管室は空調機が2台設置されており、1台が予備機となっているが、予備機の起動設定温度は51℃であるため、原子炉格納容器内に比べ雰囲気温度は高くないと判断した。

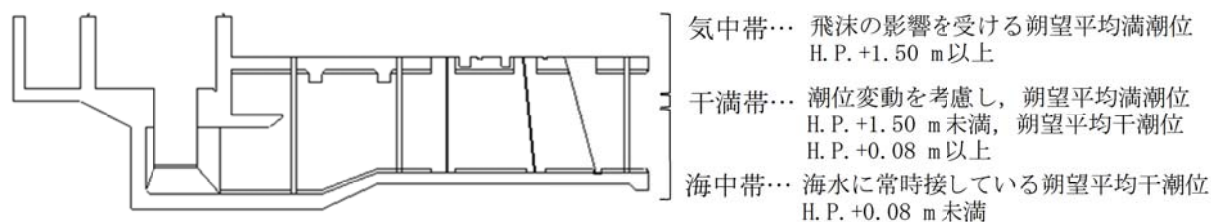
図 5 取水口構造物の概要

評価点については、評価対象構造物（取水口構造物）のうち、「高経年化技術評価審査マニュアル（JNES-RE-2013-9012）」に基づき、塩分浸透環境を考慮し、図5に示すとおり、環境条件が異なる取水口構造物の気中帯、干満帯及び海中帯をそれぞれ評価点として選定した。

※朔望平均満潮位 H. P. 及び朔望平均干潮位 H. P. については、平成 16 年から平成 21 年までの観測記録による。

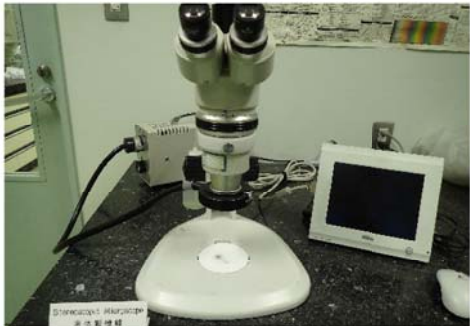
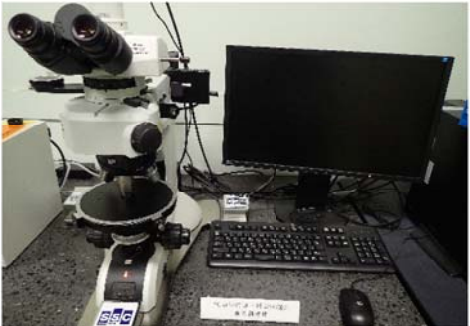
表-別紙 1-1 アルカリ骨材反応に関する実体顕微鏡観察と偏光顕微鏡観察の特徴

| | | 実体顕微鏡観察 | 偏光顕微鏡観察 |
|---|---|---|---|
| 概要 | 観察対象 | ・コンクリート切断面（コアサンプル表面）を観察 | ・コアサンプルより作製した薄片を観察 |
| | 特徴 | ・概ね 2～30 倍で観察<br>・コアの全体的な状況、反応リム・ゲルの有無・程度、ひび割れ状況等を観察 | ・概ね 25～200 倍で観察<br>・岩石や鉱物の観察に汎用される<br>・薄片に偏光を照射・透過させて鉱物の偏光特性等から、反応が生じている骨材の鉱物・岩種同定、反応進展状況、ひび割れ等を観察 |

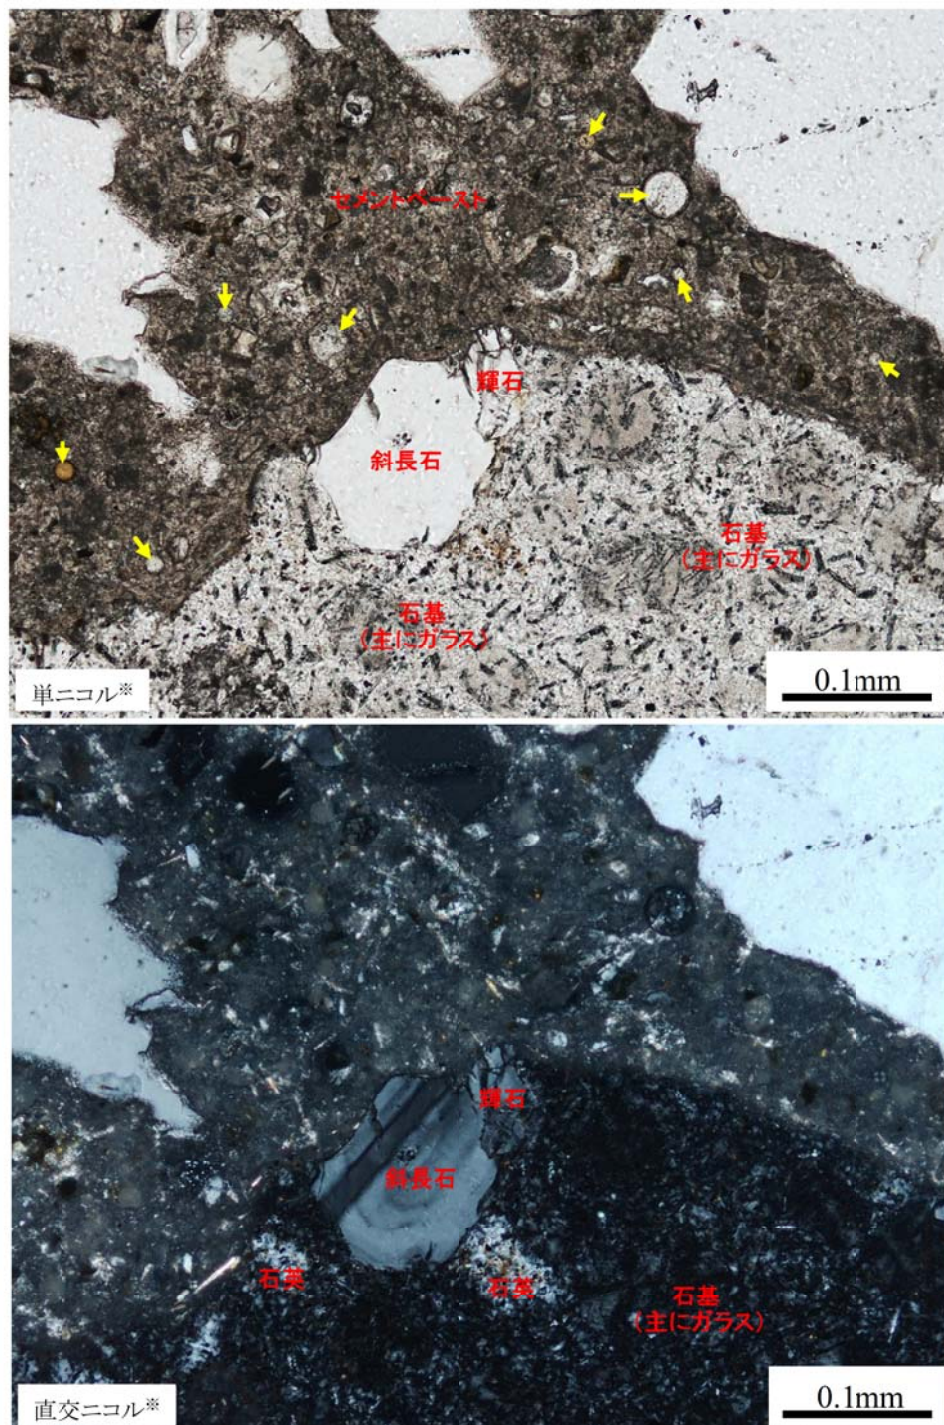
図-別紙 1-4 偏光顕微鏡観察結果  
(安山岩の反応状況)

なお、ASR 反応性を有する物質（ガラス等）を含有する場合は多い安山岩等の岩石にも着目して観察したが、ASR の反応は確認されなかった。確認結果を図-別紙 1-4 に示す。

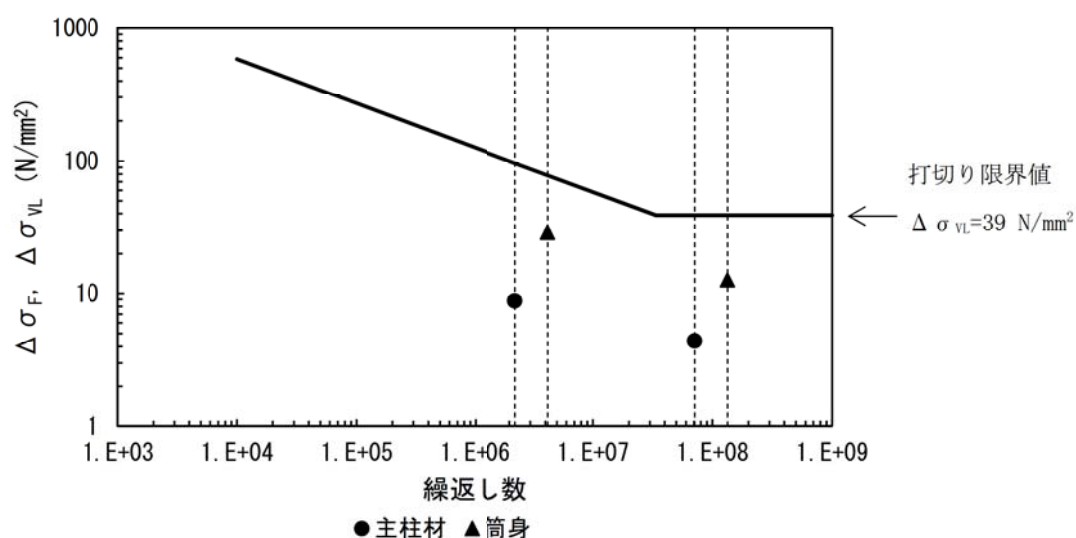
図 1 垂直応力範囲の繰返しによる疲労設計曲線

\*：打ち切り限界値を示す（図 1 参照）

東海第二の排気筒の疲労評価は、日本建築学会「鋼構造設計規準—許容応力度設計法—2005」（以下、「S 規準」という）に示される疲労損傷評価法を参照し、疲労評価を実施している。

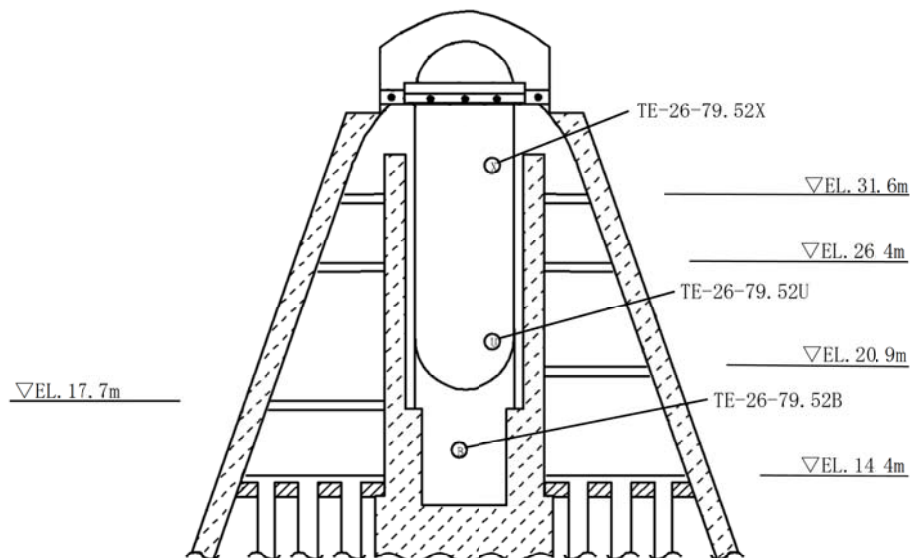
図-別紙 6-1 温度測定位置図

| 計器名称 | 測定位置 | 測定方法 |
|---|---|---|
| TE-26-79.52U | 原子炉压力容器保温外面<br>ガンマ遮蔽壁間エア供給部<br>( EL. 21.0m 45° 付近) | |
| TE-26-79.52B | 制御棒駆動機構周辺原子炉压力容器底部<br>ペデスタル部<br>( EL. 17.4m 200° 付近) | |

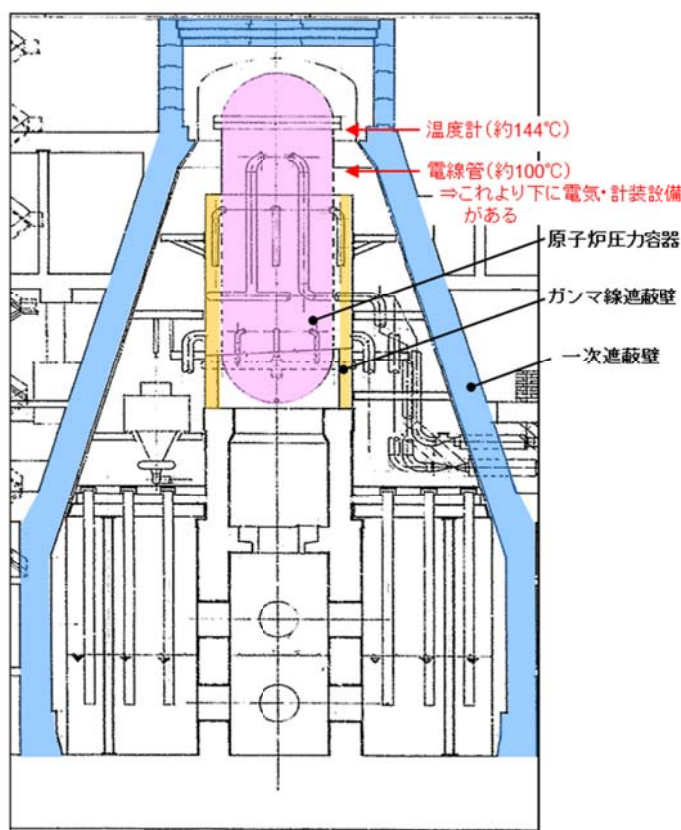
図-別紙 7-1 ガンマ線遮蔽壁，一次遮蔽壁の概要

上記状況から格納容器頂部周辺において，コンクリートの強度低下及び遮蔽能力低下の温度制限値を超えた可能性がある。
