東海第二発電所 劣化状況評価
(照射誘起型応力腐食割れ)

補足説明資料

平成 30 年 7 月 17 日
日本原子力発電株式会社

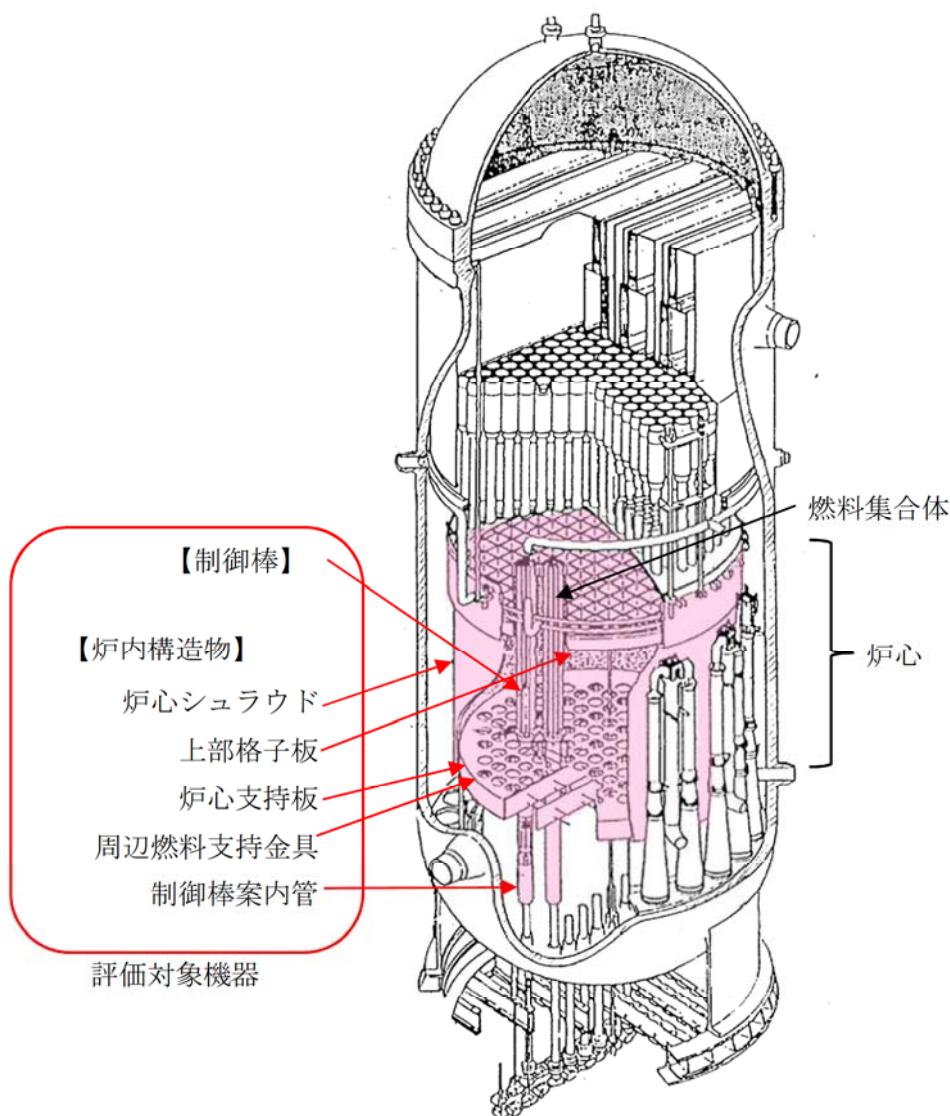
図 1 原子炉圧力容器鳥瞰図と評価対象機器

比較的高い累積中性子照射量を受ける機器としては、炉内構造物のうち炉心を取り囲む機器である炉心シラウド、上部格子板、炉心支持板、周辺燃料支持金具、制御棒案内管及び制御棒を評価対象とする。

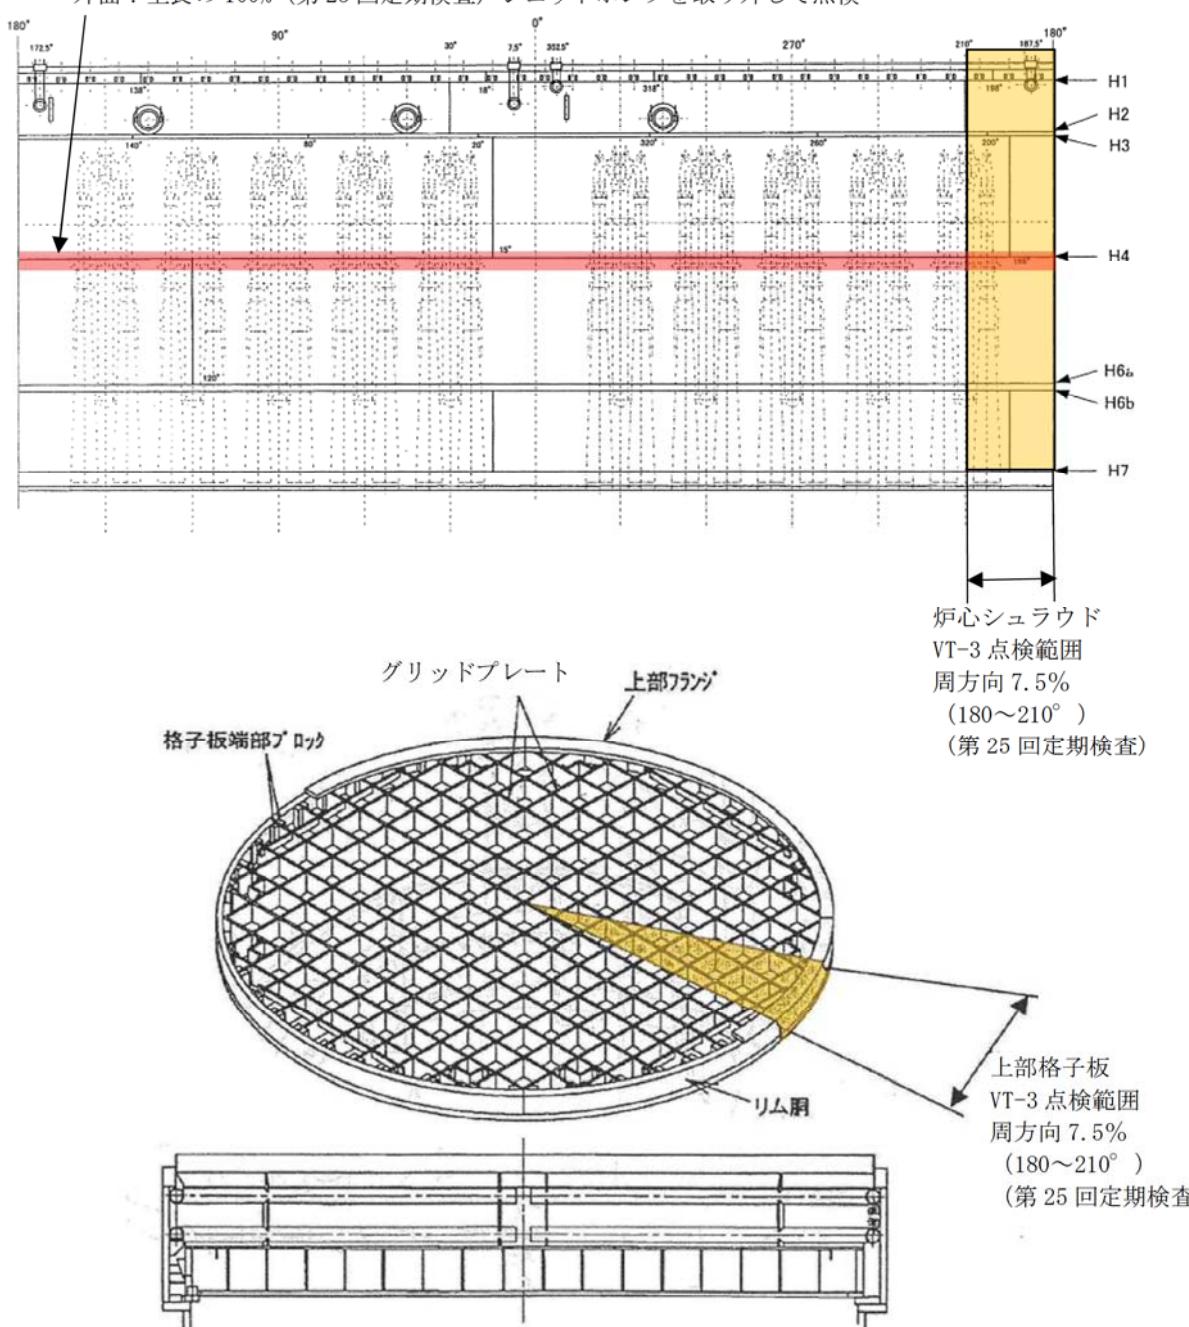
図 2 維持規格に基づく点検範囲概略図

炉内構造物（炉心シラウド、上部格子板）については、維持規格に基づき定期的に水中テレビカメラによる目視点検を実施しており、有意な欠陥は確認されていない。維持規格に基づく点検内容を表 4 に、点検範囲の概略図を図 2 に示す。

内面：全長の 100% (第 24 回定期検査)

外面：全長の 100% (第 25 回定期検査) ジェットポンプを取り外して点検

炉心シラウドの周溶接継手 H4 内面については、表 4 の維持規格に基づく点検に加え、「(1)健全性評価 ④ 炉内構造物のうち、炉心シラウドの照射誘起型応力腐食割れの発生及び進展を考慮した評価」で述べたとおり、地震時に不安定破壊に至ることがないよう 4 定期検査毎に目視点検（MVT-1）を実施し健全性を確認することとしている。

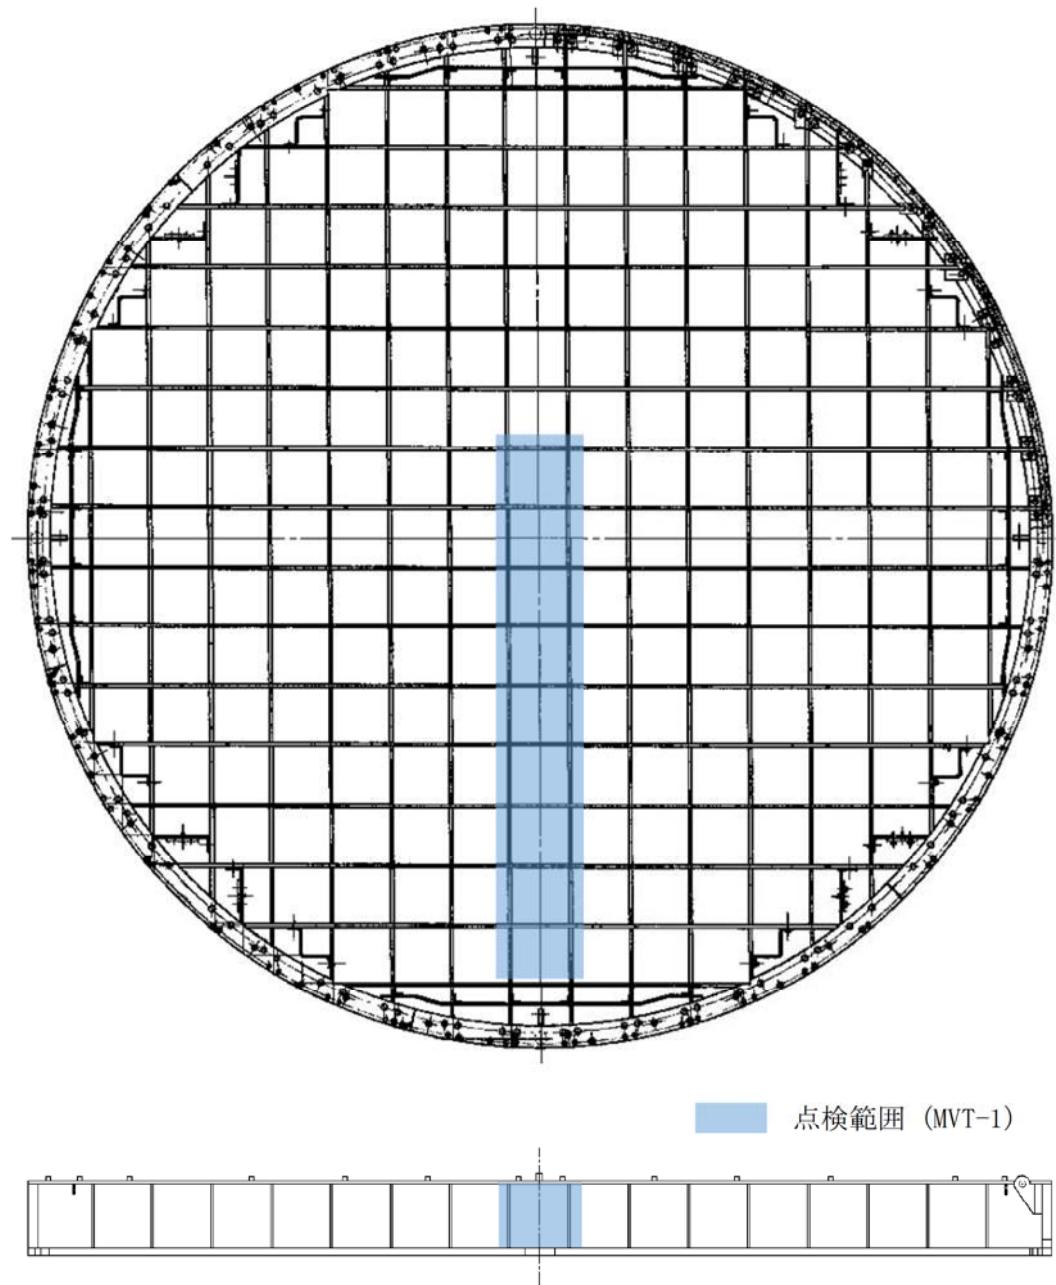
図3 上部格子板点検範囲概略図

また、中性子照射量が評価上最も厳しい上部格子板のグリッドプレートについては、長期保守管理方針に基づき、第 25 回定期検査時（2015 年）に水中テレビカメラによる目視点検（MVT-1）を実施し、有意な欠陥は確認されていない（図 3 参照）。今後は、表 4 の維持規格に基づく点検に加え、保守管理の実施に関する計画に基づく点検計画にしたがって定期的（維持規格 IA-2310 検査間隔に準じて 10 年）に目視点検（MVT-1）を実施し、健全性を確認することとしている。

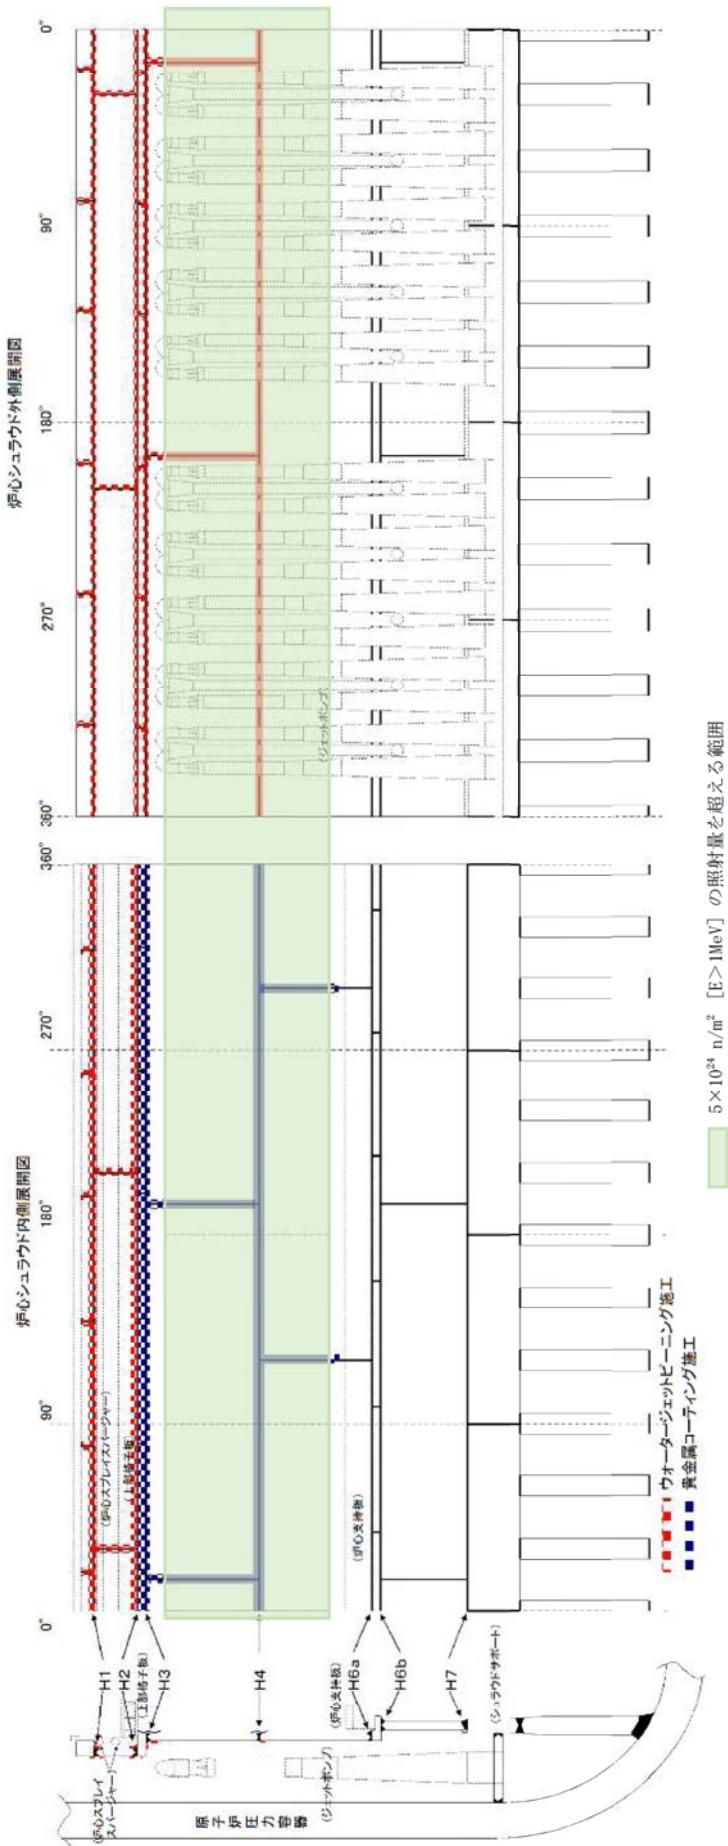
図 4 炉心シユラウド 応力・環境改善箇所概要図 (1999 年第 17 回定期検査)

注) H4 周接縫手については、外面のウォータージェットピーニング及び内面の貴金属コーティングとともに、全長の 100%を施工した。

発生因子	炉心シラウド	上部格子板
応力	➤ ウオータージェットピーニング施工による溶接残留応力の改善(1999年) ^{*9}	—
材料	➤ 低炭素ステンレス鋼 SUS304L を使用	—
環境	➤ 水素注入による腐食電位の低減(1997年1月～) ➤ 貴金属コーティング施工による腐食環境の改善(1999年) ^{*10}	➤ 水素注入による腐食電位の低減(1997年1月～)

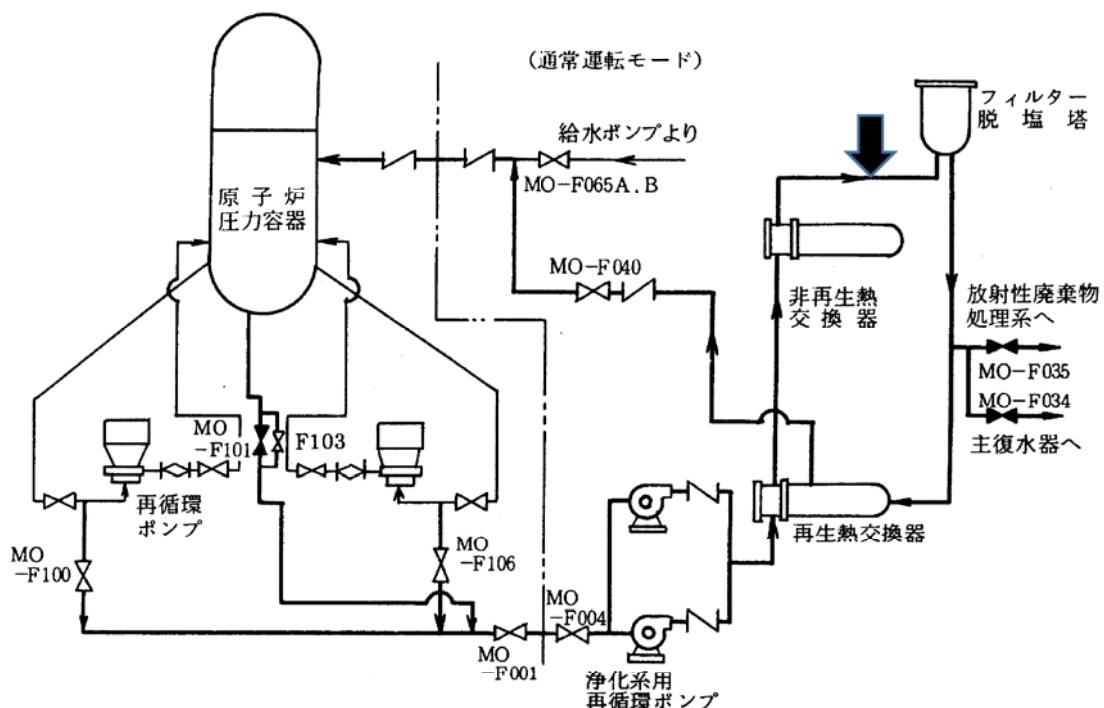
図 1 東海第二 原子炉冷却材浄化系概略図

(原子炉冷却材のサンプリング点は■部)

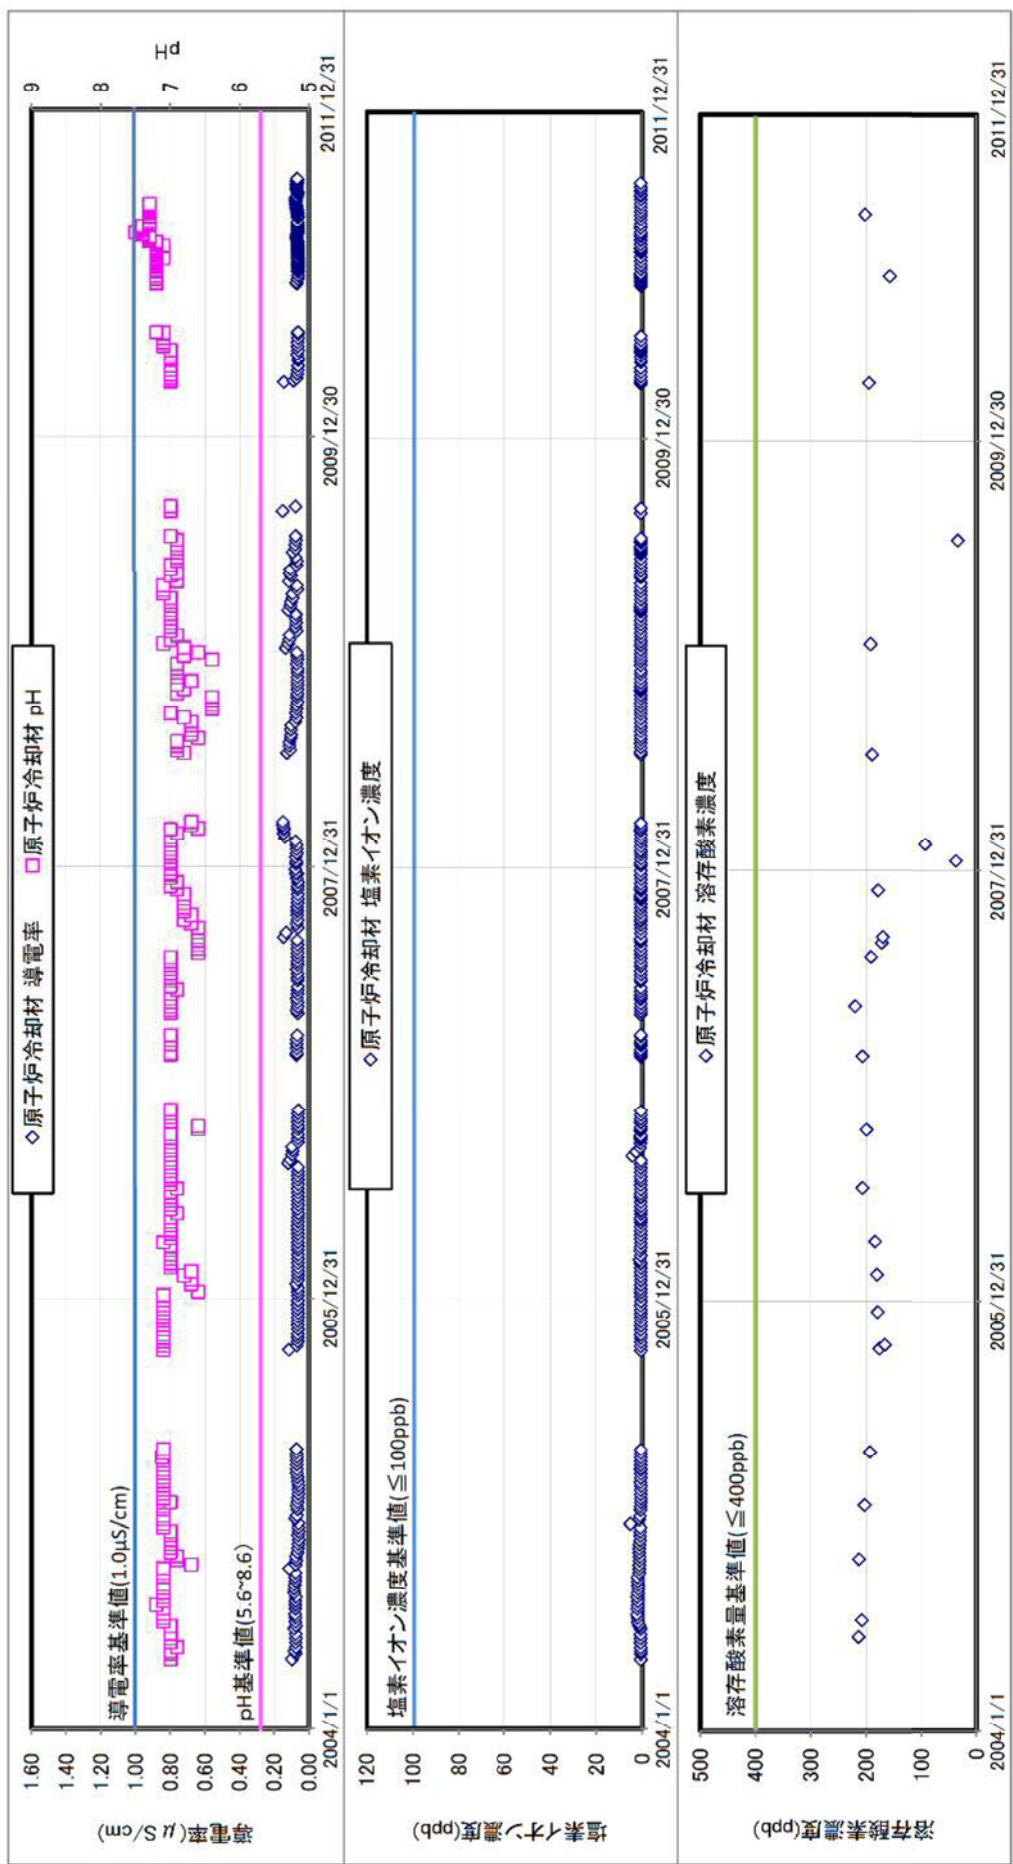
図 2 原子炉冷却材水質の推移

図 1 に原子炉冷却材のサンプリング点を、図 2 に原子炉冷却材水質の推移データを示す。

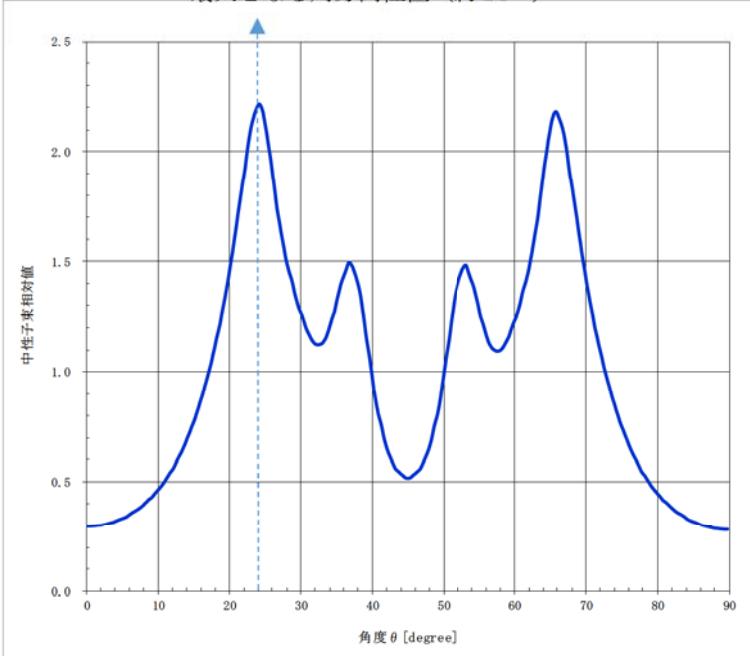
図 3 炉心シラウドの周方向中性子束分布

炉心シラウドにおいて、中性子束が最大となる周方向位置 (約 24°)

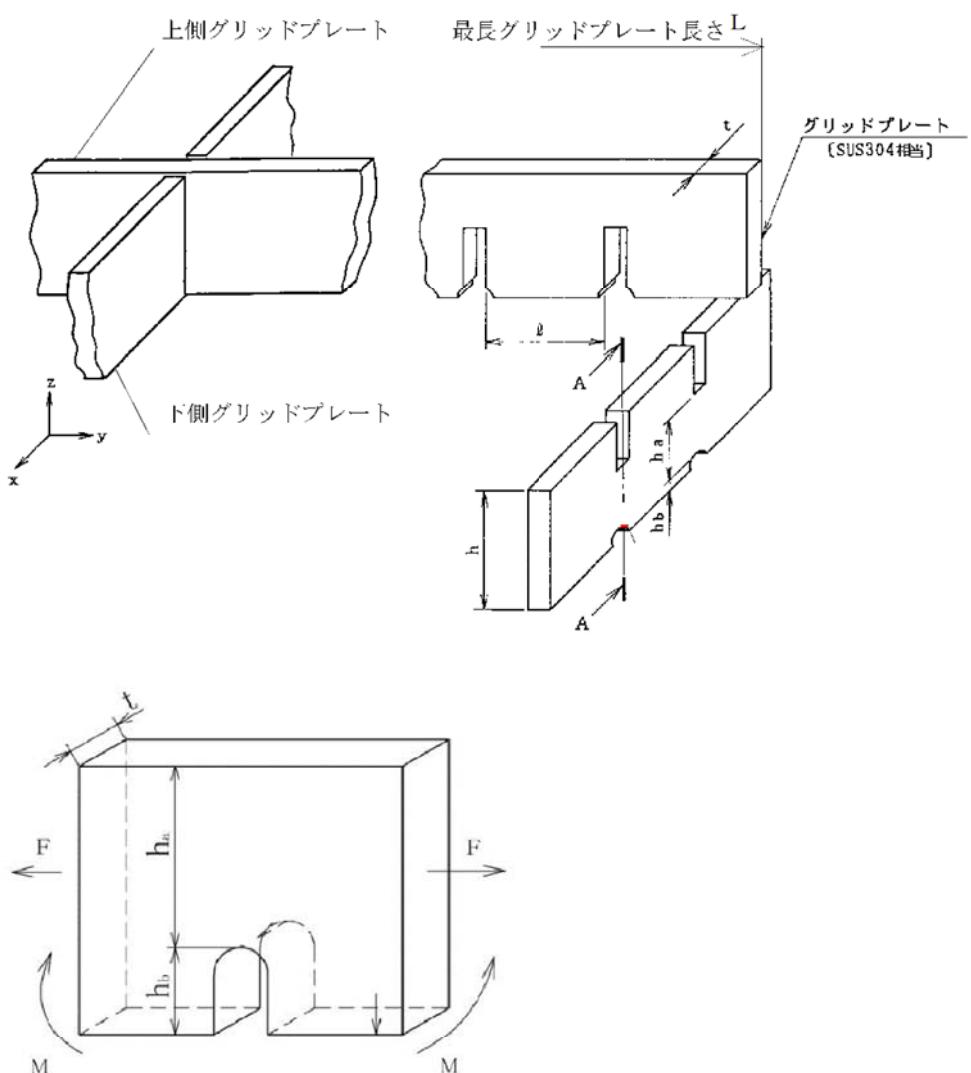
図2 上部格子板グリッドプレートの構造図

以上より、上部格子板のグリッドプレートにかかる荷重は主に自重であり、その応力は最大でも $\boxed{}$ [MPa] である。

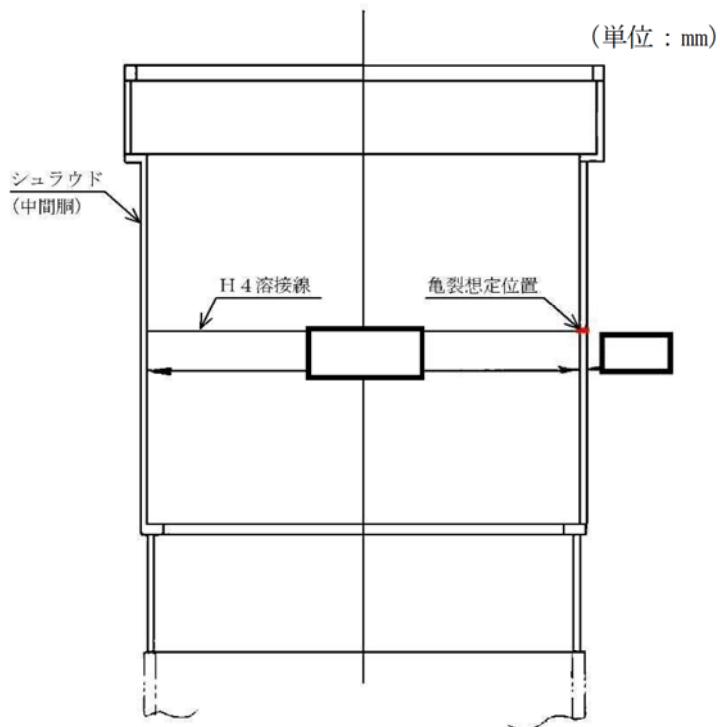
図 1 炉心シラウドの亀裂想定位置

H4 周溶接継手は、中間胴上下の平板を両側開先の突合せで溶接する構造である。したがって、初期亀裂は、維持規格 添付 EJG-B-2-1 における「シラウドサポートリング無し」の場合に欠陥が検出されていない範囲に想定する初期亀裂である、深さ $a_0=1.0\text{ mm}$ 、長さ $\ell_0=10.0\text{ mm}$ の半梢円亀裂が、H4 周溶接継手内表面にあるものとして評価する。

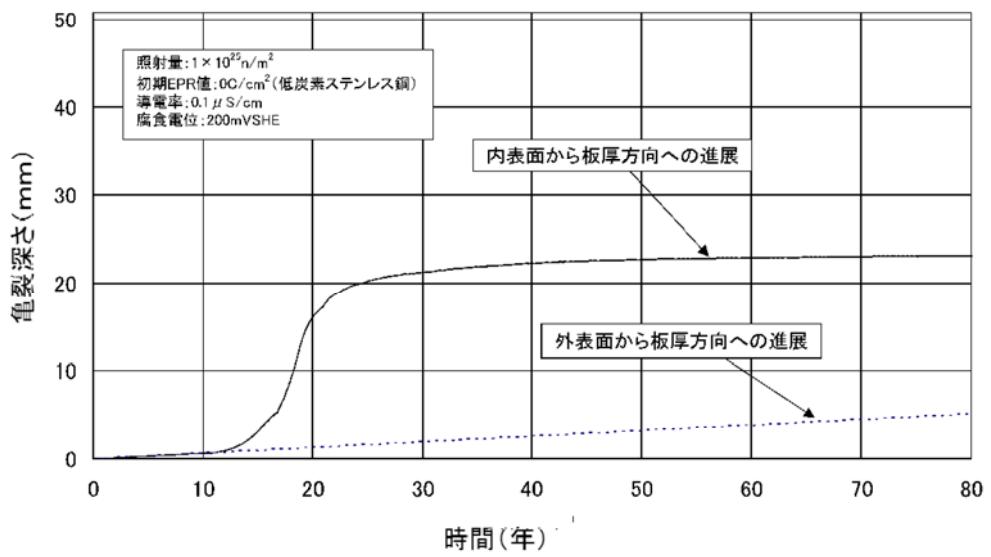
図 C-28(3) 亀裂深さと時間の関係(II1 緊手形状 2)

(通常炉内水質環境中, 高中性子照射領域)

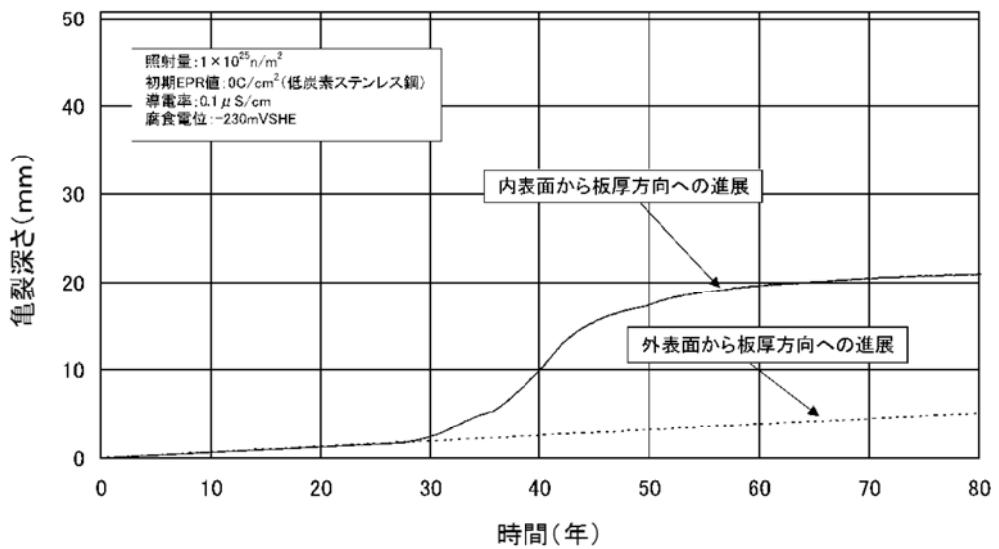
図 C-28(4) 亀裂深さと時間の関係(II1 緊手形状 2)

(水素注入環境中, 高中性子照射領域)

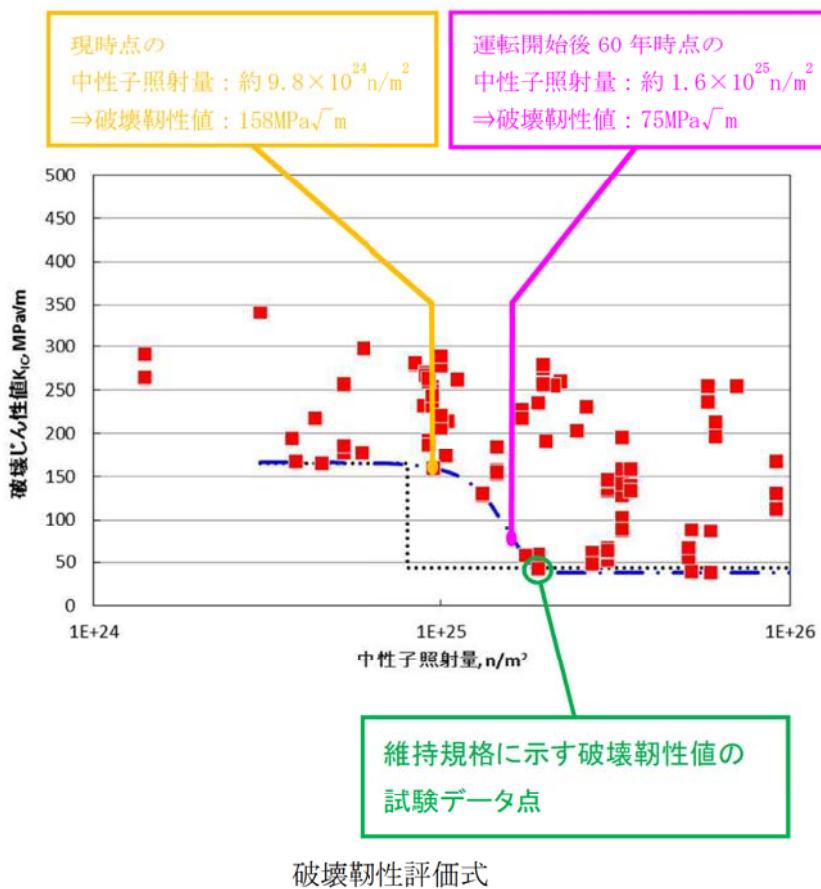
図 3 破壊じん性評価式と試験データ

また、関連図書(5)に示される試験データと破壊靭性評価式の関係と、東海第二の現時点と運転開始後 60 年時点の中性子照射量を合わせて図 3 に示す。

中性子照射量 [n/m^2]	破壊靭性値 [$\text{MPa}\sqrt{\text{m}}$]
現時点	約 9.8×10^{24}	158
運転開始後 60 年時点	約 1.6×10^{25}	75

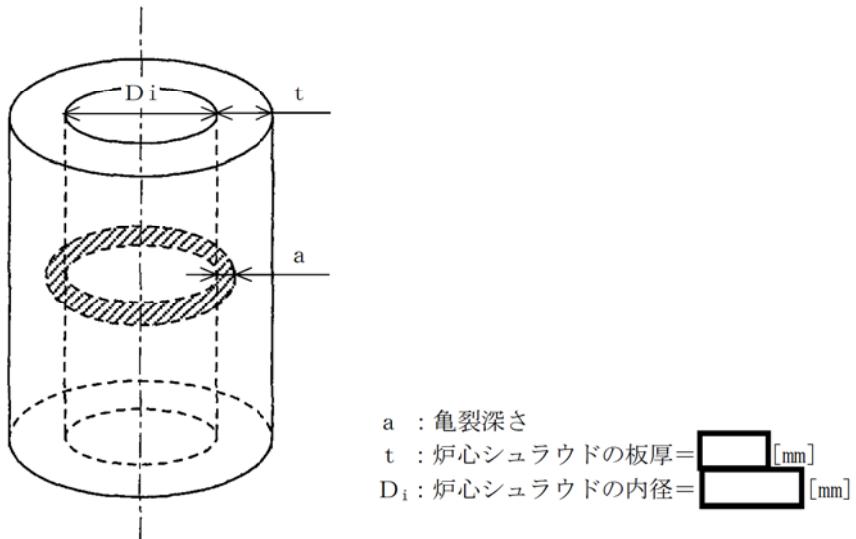
図 4 評価モデル（円筒モデル(円筒内表面全周亀裂)）

炉心シラウド H4 周溶接継手に内表面全周亀裂（初期亀裂深さ $a_0 = 1.0$ [mm]）を想定し、任意の一定速度にて亀裂を進展させたときの応力拡大係数を求める。

炉心シラウドの評価モデル（円筒モデル）を図 4 に示す。

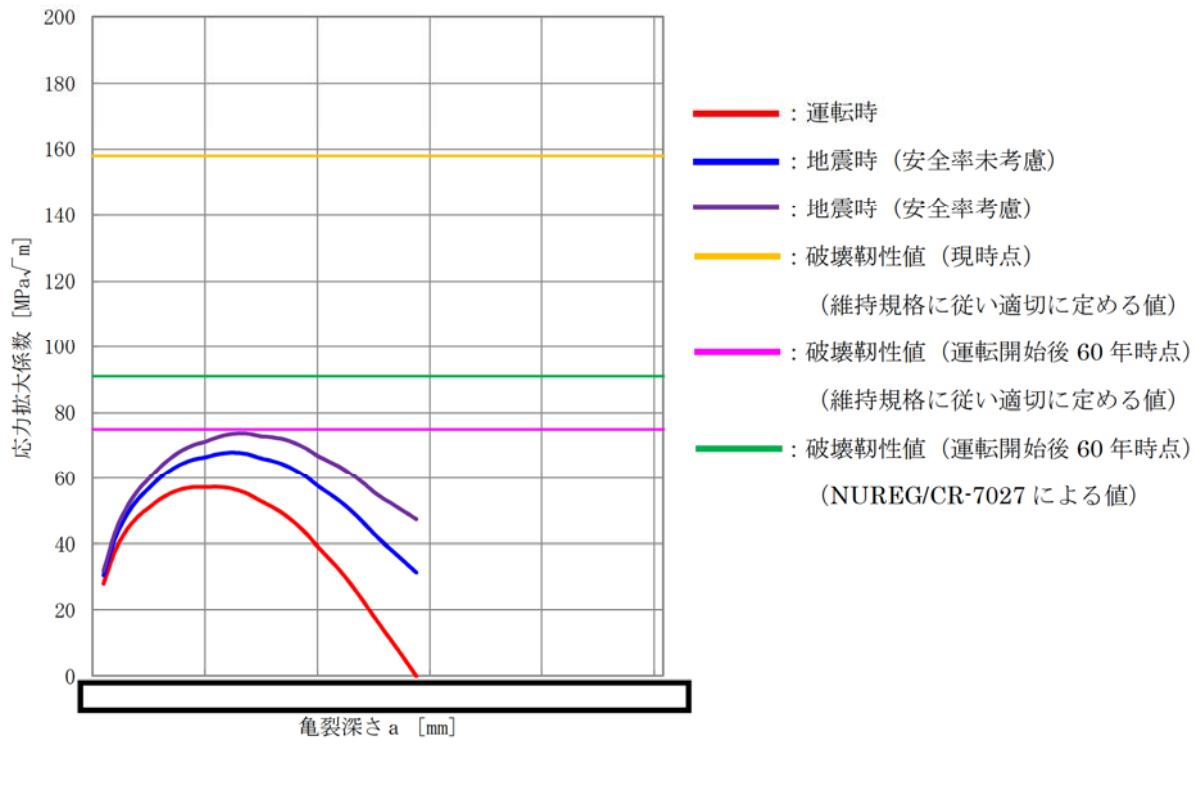
図 5 内表面全周亀裂を想定した評価による応力拡大係数

比較のため、現時点と NUREG/CR-7027 による破壊靱性値を図 5 に示すが、現時点の破壊靱性値 $158 \text{ MPa}\sqrt{\text{m}}$ に対しては、十分な裕度が確認でき、NUREG/CR-7027 による破壊靱性値 $91 \text{ MPa}\sqrt{\text{m}}$ に対しては、運転開始後 60 年時点の破壊靱性値が保守的な値であることが確認できる。

評価は、当初の評価（別紙 5 参照）に対し、溶接残留応力を考慮した追加評価により実施するものとし、炉心シュラウド中間胴 H4 周溶接継手に内面全周亀裂を想定した評価モデルを用いて応力拡大係数を算出した結果、地震時の応力拡大係数は、安全率を考慮した場合でも運転開始後 60 年時点の破壊靭性値を下回ることを確認した。

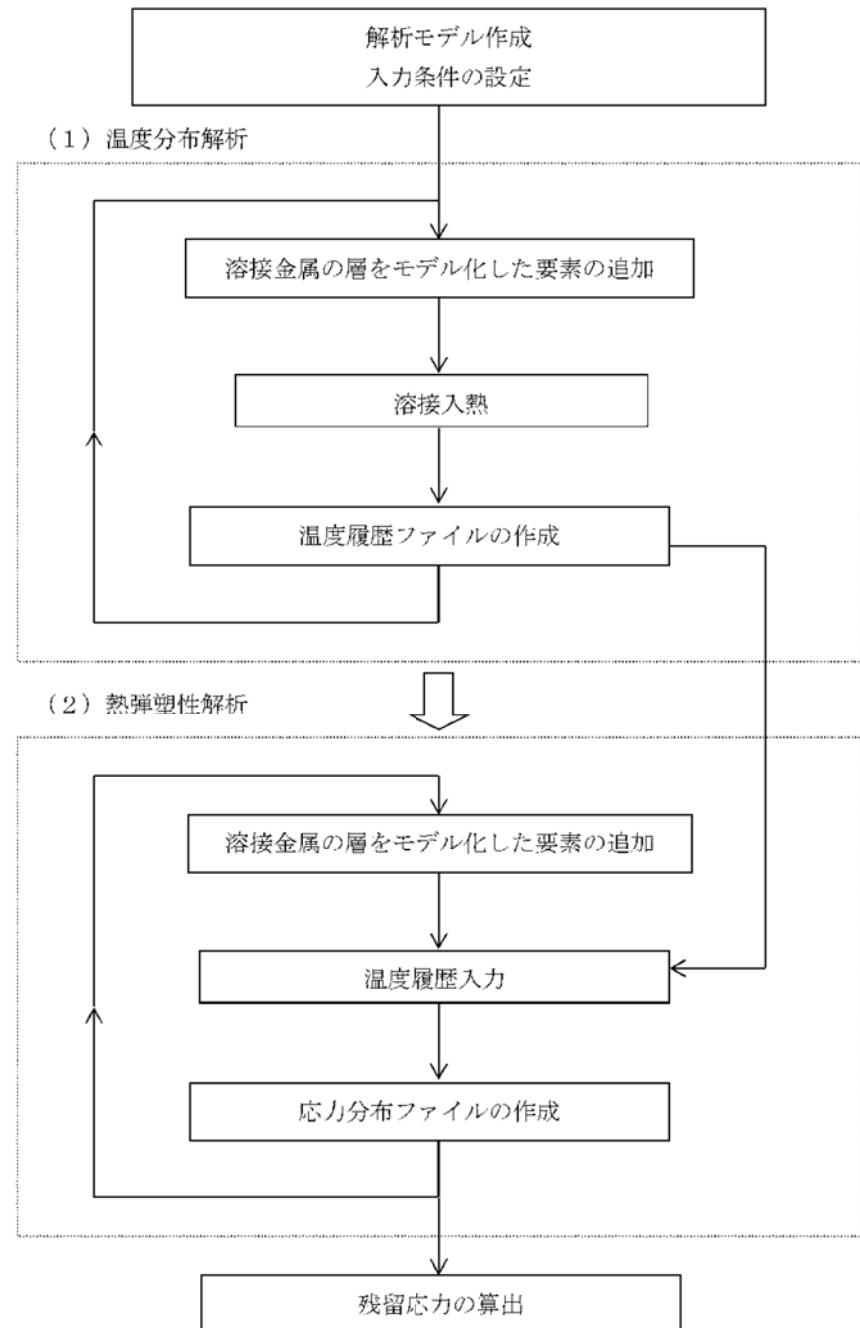
図2 溶接残留応力の解析手順

本解析手順は、図2に示すとおり、溶接金属の各層について、溶接時入熱を基に温度分布解析により温度履歴を求め、この温度履歴に基づく熱弾塑性解析により、冷却過程で生じる溶接残留応力分布を求め、初層から最終層まで繰り返し実施することで、最終的な溶接残留応力分布を求めている。

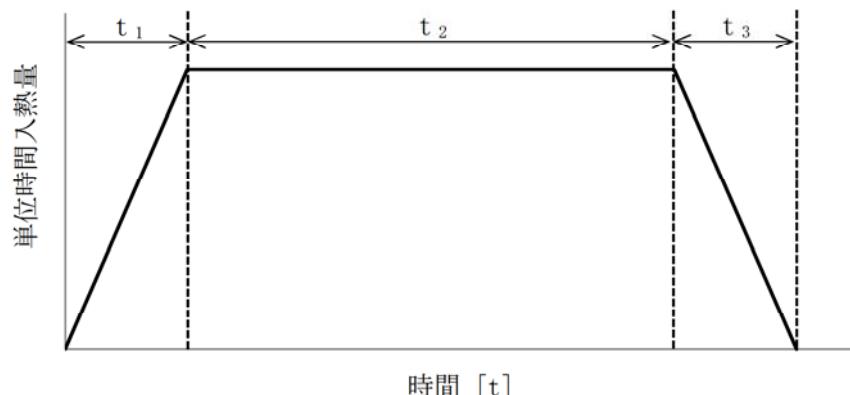
図4 入熱の時間変化

入熱の時間変化は、図4に示す台形の入熱パターンとした。

t_1 : 溶接パスに対してトーチが近づく時間
 t_2 : トーチが通過する（溶接中）の時間
 t_3 : トーチが離れる時間

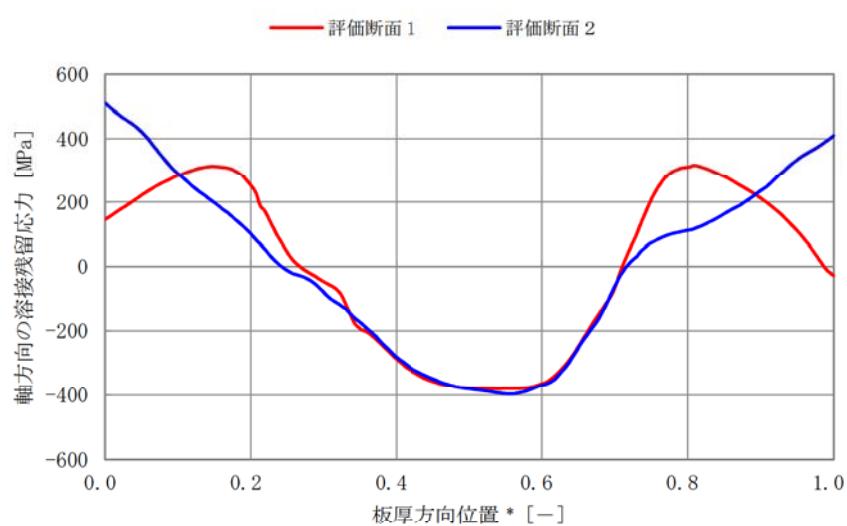
(b) 評価断面 1 及び 2 における残留応力分布

* : H4 周溶接継手の板厚で規格化した板厚方向位置

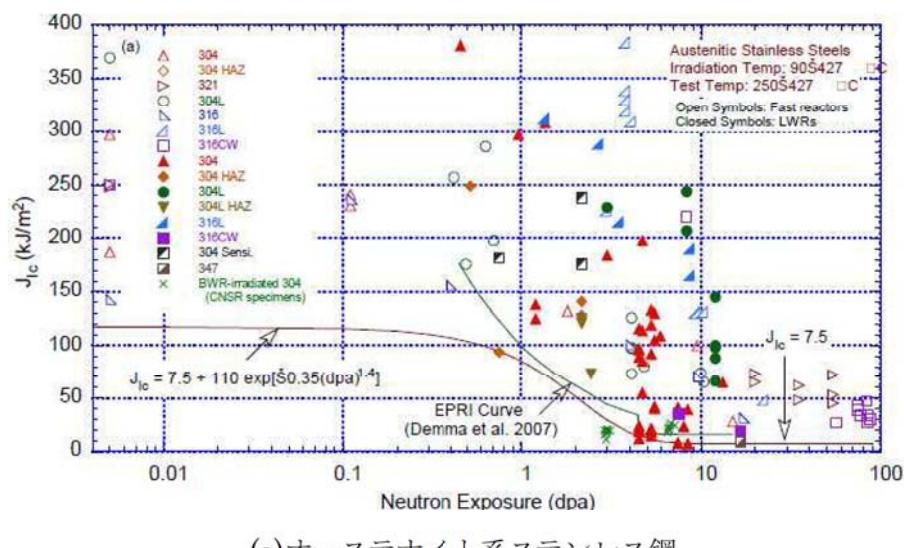
図 2-1 J_{lc} 値と中性子照射量の関係(0.005 dpa 近傍のプロットは非照射材)

(a) オーステナイト系ステンレス鋼

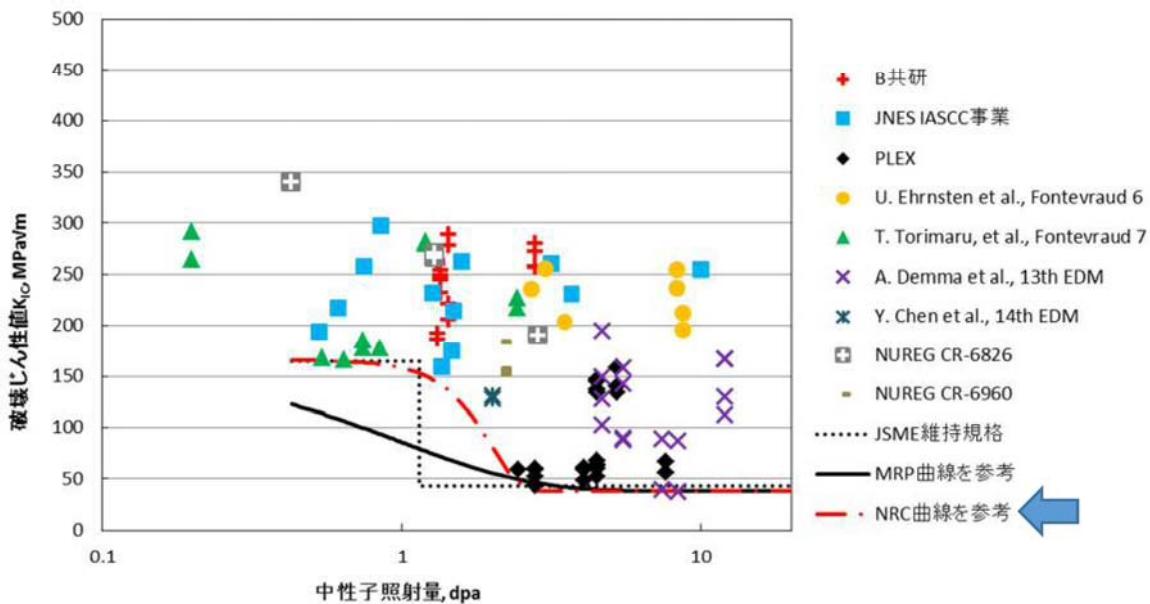
図 2-2 NRC 曲線を参考にした場合の破壊靱性評価式例

図 2-2 に共同研究で収集されたデータ群を用いた NRC 曲線と比較対象である MRP-175^{*2} で報告された曲線を示す。本図より、NRC 曲線はデータ群から見られる破壊靶性値の中性子照射依存性をより明確に表現できていることが分かる。

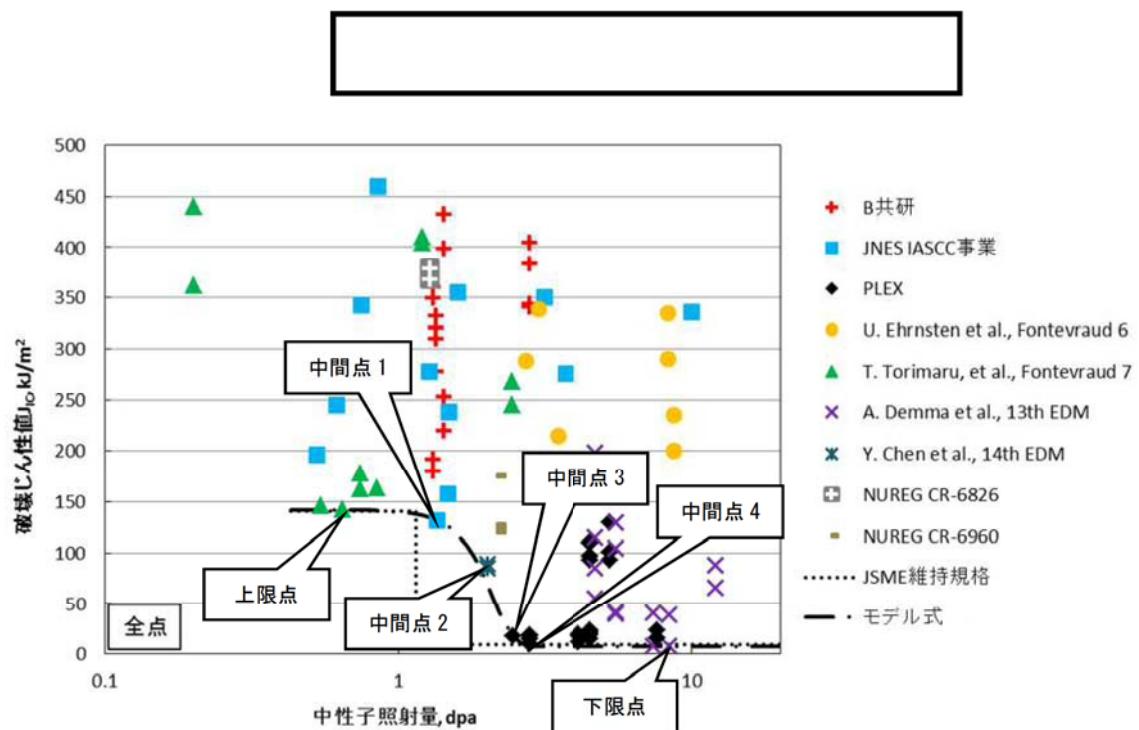
図3 全点データを使用した破壊靭性評価式

モデル式： $J_{IC} = A + (B - A) * \exp(-C * dpa^D)$ の内、Aは評価式の下限値、Bは上限値である。定数C、Dについては、評価式が上限点、中間点を下回り、かつ、各データ点の照射量における評価式の破壊靭性値と各データ点の破壊靭性値との差の合計が、最も小さくなるように設定している。また、式の形状上、下限値の破壊靭性値を下回ることがないよう、評価式と下限値の差が 0.05 kJ/m^2 より小さくなるように設定している。これは、収集したデータ群の最小の位が小数点第一位であることに基づき、小数点第二位の四捨五入により破壊靭性値に変動が生じないことを考慮したものである。

設定の結果、定数Cが0.01270、定数Dが5.92のときに評価式とデータ点の差が最小になることが確認され、本条件における破壊靭性評価式は、以下のように定められている。

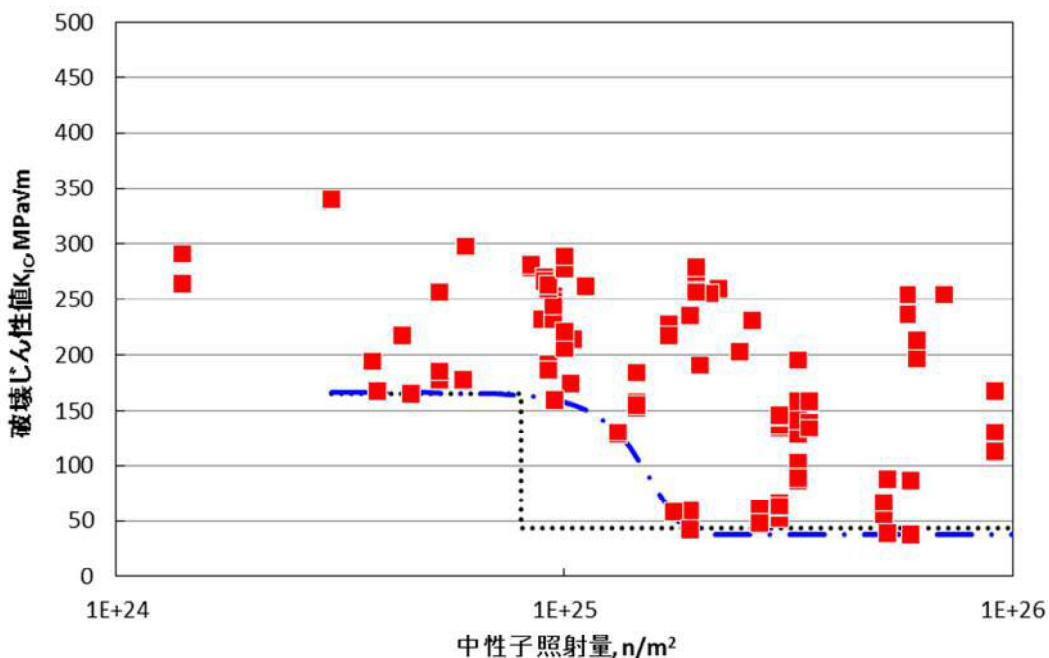
図 4 破壊靱性評価式

$$\text{BWR の炉内構造物 : } 1[dpa] = 7 \times 10^{24}[n/m^2]^*$$

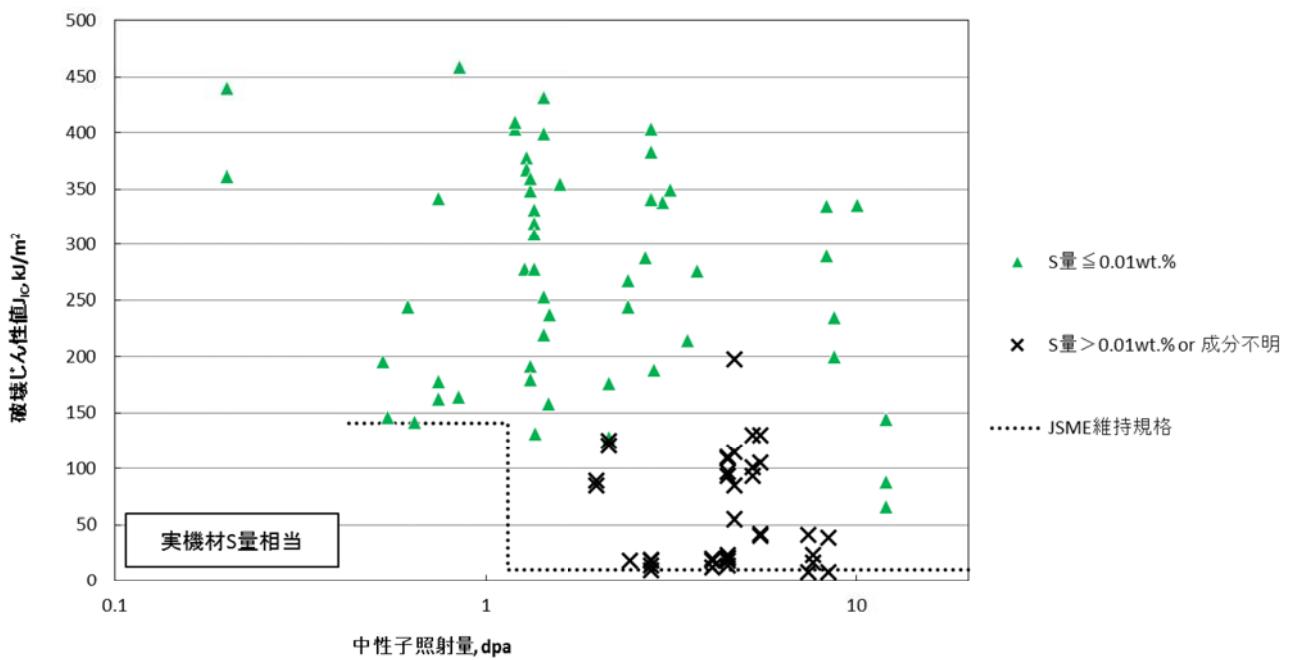
図5 硫黄成分量でスクリーニングした破壊じん性データ

収集した全データ点の下限値を包絡した評価式であり、また、維持規格で示される破壊靱性値を包含した評価式である。また、破壊靱性値は、硫化物系介在物により低下する知見を考慮すると、東海第二のシュラウド材料の硫黄成分量は低く管理されているため、更なる保守性が期待できるものと考える。図5に硫黄成分量で区分した破壊じん性値のデータ群を示す。

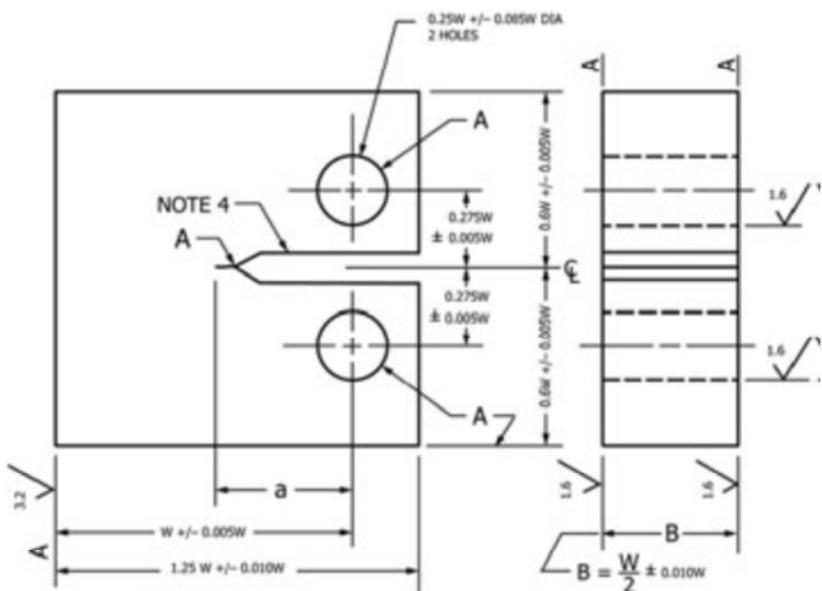
図 1-1 破壊非性試験に用いられるコンパクトテンション試験片

有効性判定基準	ASTM E1820-09
試験片厚さ	$B > 10J_Q / \sigma_f$
リガメント長さ	$b_0 (=W-a) > 10J_Q / \sigma_f$

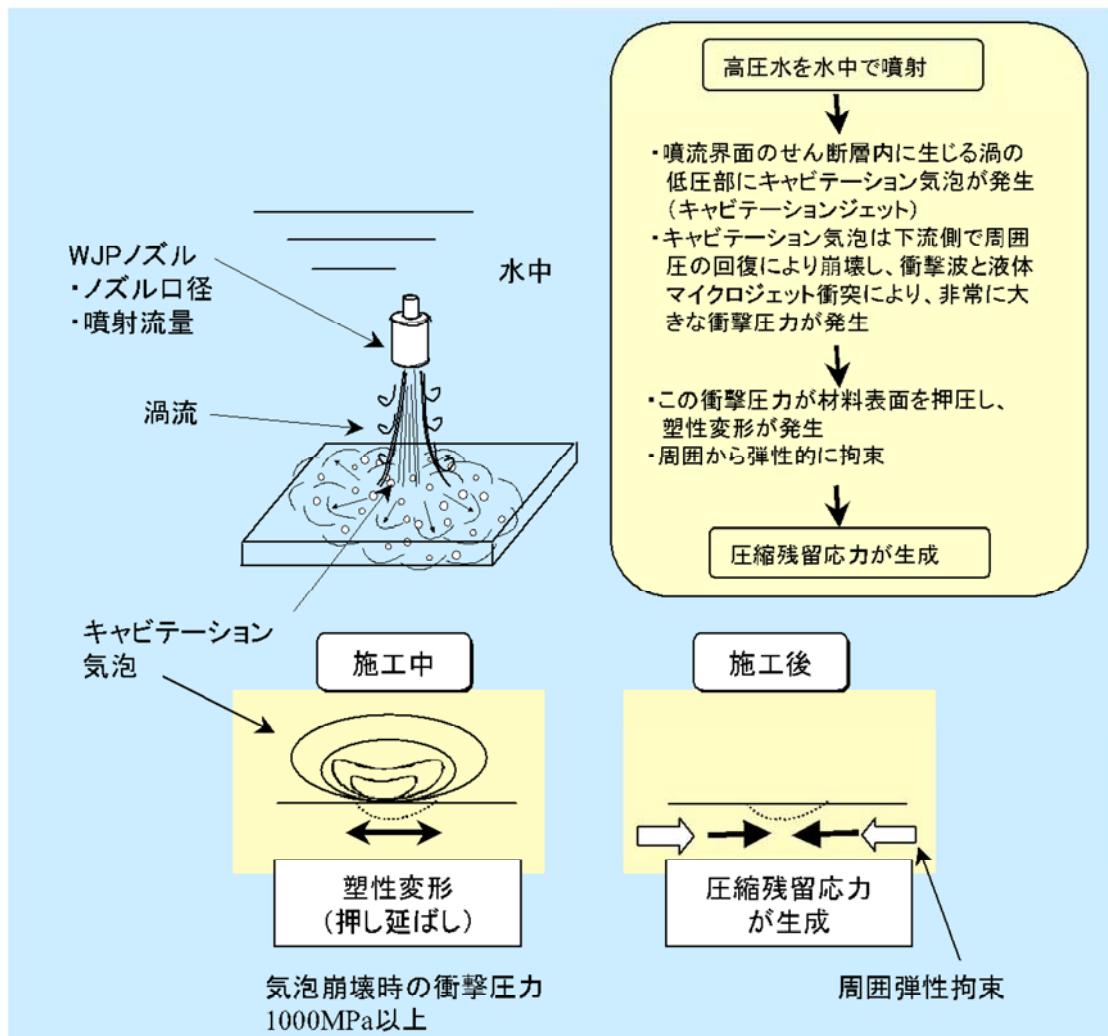
解説図 2-1(1) WJP の原理

WJP は、高圧水を水中でノズルから噴射することにより発生させたキャビテーションを含むジェットで、機器表面をピーニングする技術である。このWJPの原理を、解説図 2-1(1)及び(2)に示す。

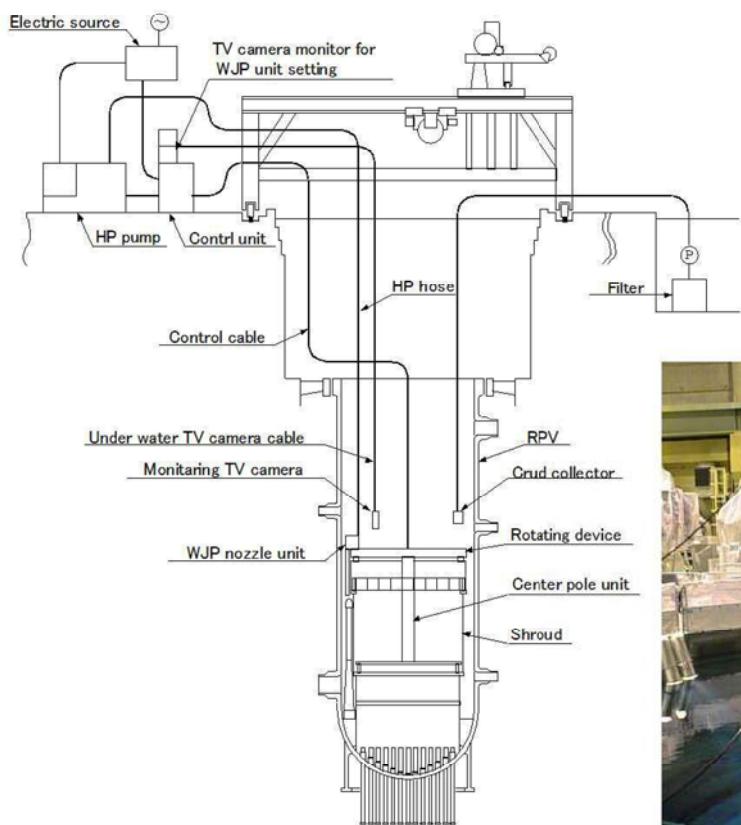
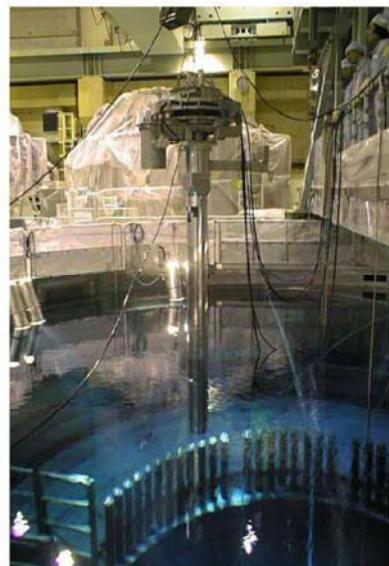
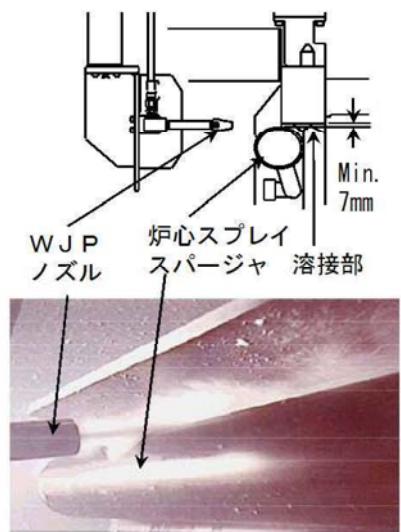
炉心シラウド適用時の装置の配置

炉心スプレイ配管と炉心シラウド上部リング隙間への施工模式図とモックアップ試験状況

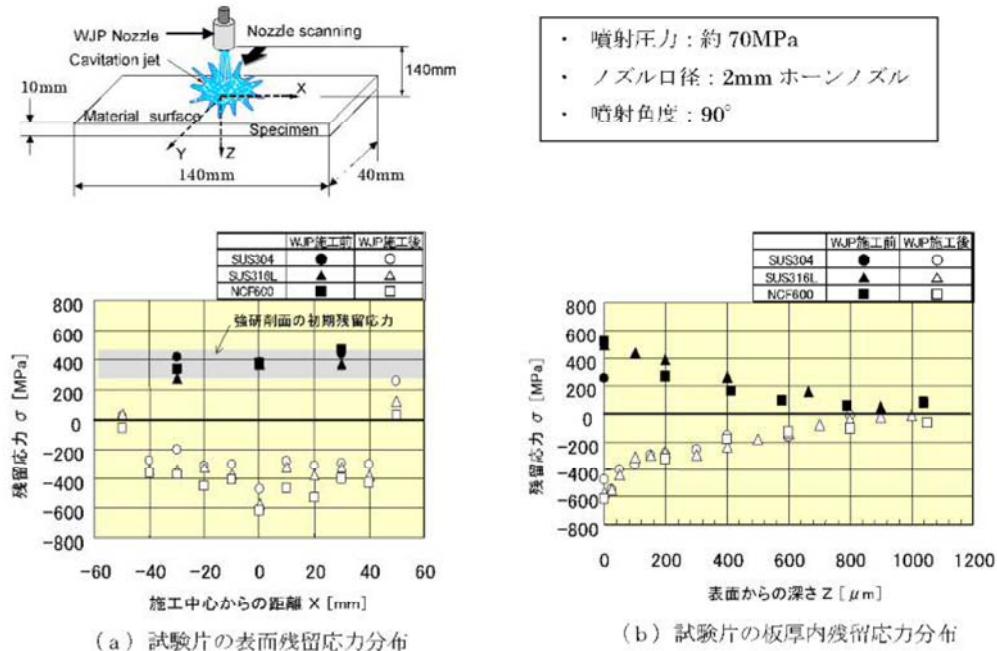
図3 WJPによる残留応力改善効果 (ピーニング工法ガイドラインより)

WJPによる応力腐食割れの抑制効果として、ピーニング工法ガイドラインに記載された残留応力改善効果の確認試験結果を図3に示す。強研削によって付与した初期の引張残留応力が、圧縮側になっていることが確認できる。
