東海第二発電所 劣化状況評価
(照射誘起型応力腐食割れ)

補足説明資料

平成 30 年 7 月 17 日
日本原子力発電株式会社

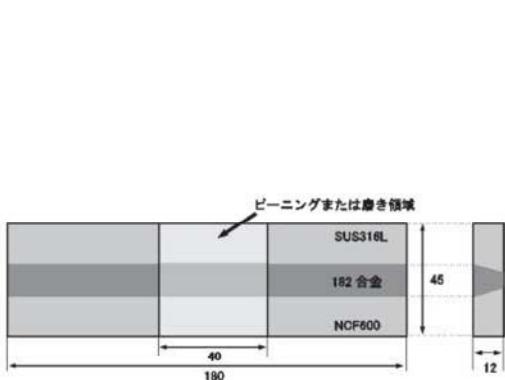
図5 試験片

WJP	流量	800cm ³ /s
	入射時間	24s/cm
	入射距離	140mm
	入射角	90°
	ノズル径	2mm

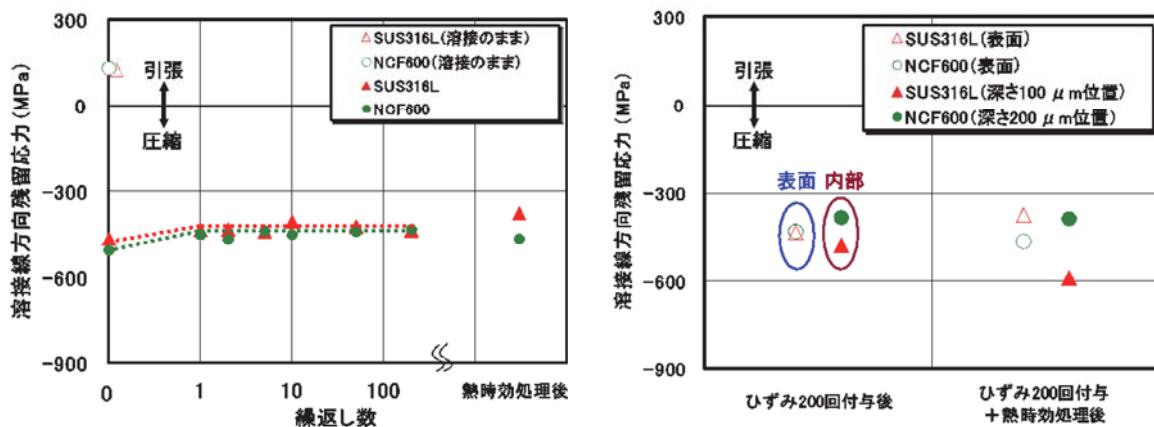
図7 残留応力測定結果

(5) 結果：ひずみを繰り返し与えた場合、さらにその後熱時効処理を施した場合においても表面及び内部に圧縮残留応力が持続していた。なお、1回目のひずみ負荷時に昇温とひずみ負荷に伴う応力の再分配が生じて圧縮残留応力の緩和が生じるが、その後は同等の熱的及び力学的な負荷に対して圧縮残留応力の変化は少なくなっている（図7）。

以上より、WJPにより付与された圧縮残留応力は、実機の60年運転を想定した条件下でも持続すると考えられる。

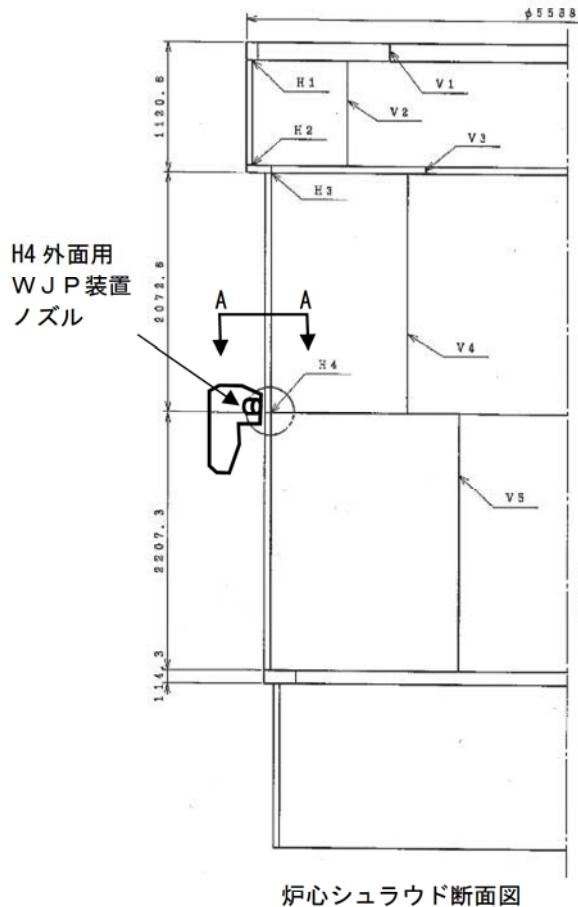
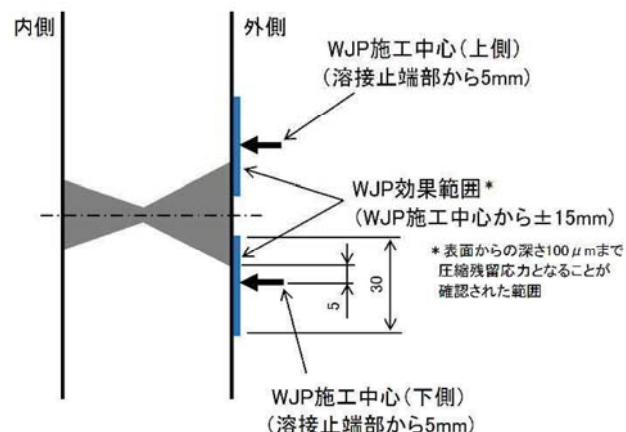
図8 東海第二炉心シラウド H4 外面 施工図

- 炉心シラウド H4 外面用WJP装置は、ノズルを2個装着し、炉心シラウドの外表面に沿って水平にノズルを走行させ施工を行う。
- 溶接熱影響部上下2箇所に施工(下図)。
- 一度の設置によって円周方向□の範囲が施工可能であり、装置を約□ずらした位置(計12箇所)に設置することで全周の施工を行った。
- 炉心シラウドH4外面とジェットポンプの狭隘部にノズルを接近させる必要があることから、施工条件は噴射角度□として確認試験を行った。

A-A 断面 (H4 外面用WJP装置ノズル可動範囲)

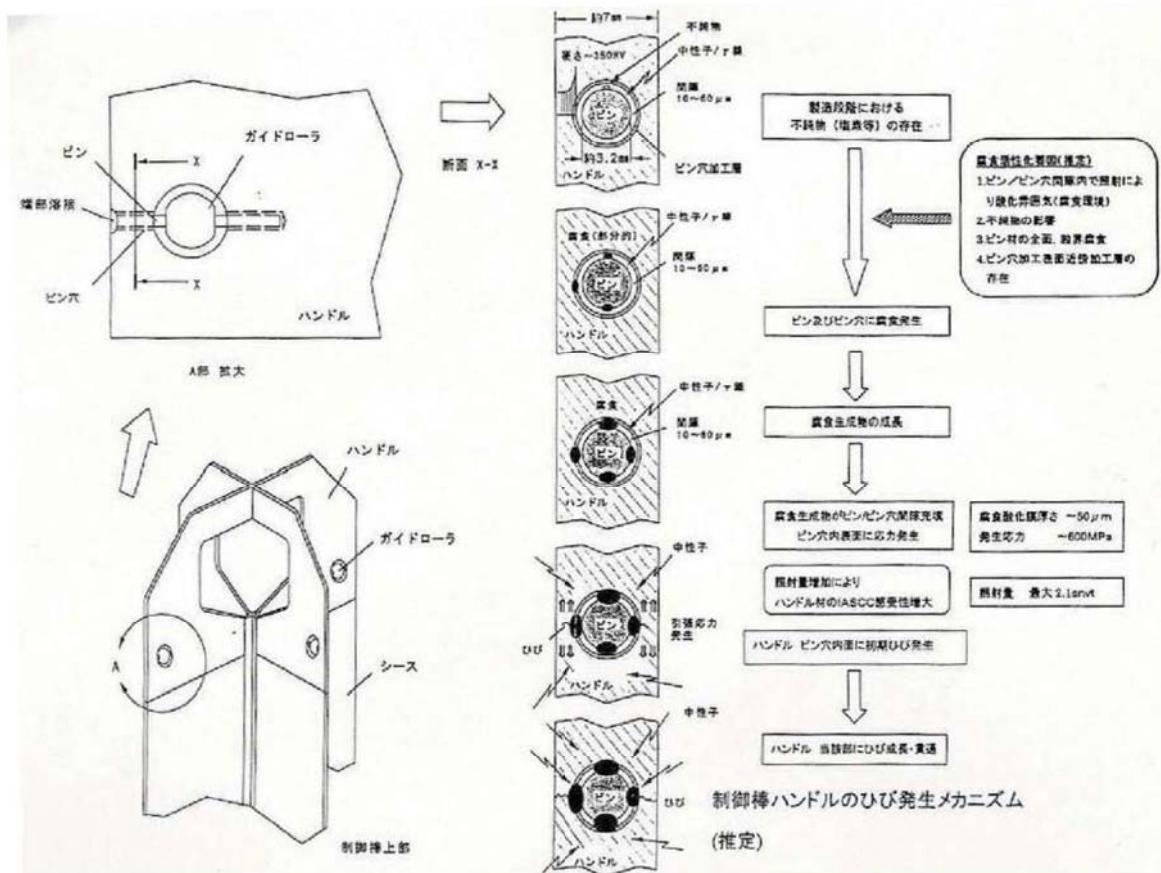
図1 A社製制御棒上部ハンドル部のひび（原電ホームページ プレス資料）

- ひびが発見された制御棒及び同じ製造履歴の A 社製制御棒合計 25 本は、第 16 回定期検査時に取り付けたものであり、上部ハンドル部材質は SUS304 である。
- これら 25 本のうち、ひびが確認された制御棒 13 本は運転中に挿入されていた実績があり中性子照射量が約 $1.3 \sim 2.1 \times 10^{25} \text{ n/m}^2$ と高く、SUS304 のしきい照射量約 $5 \times 10^{24} \text{ n/m}^2$ を超えていた。ひびが確認されなかった残りの 12 本の中性子照射量は、約 $0.3 \sim 1.3 \times 10^{25} \text{ n/m}^2$ と比較的低い値であった。
- ひびが発見された制御棒及び同じ製造履歴の A 社製制御棒合計 25 本は、不純物が残留している恐れのない B 社製制御棒と取替を実施した。
- なお、この上部ハンドル部ガイドローラ部近傍のひびは、制御棒の機能（制御棒挿入性）には影響ないと評価している。

なお、東海第二において、第17回定期検査時（1999年）にA社製制御棒上部ハンドルローラ近傍に製造時の残存不純物と照射量蓄積の相乗効果により、照射誘起型応力腐食割れと推定されるひびが発見された。この制御棒は、出力調整のため運転中炉心に挿入されていたため比較的高い中性子照射量となっていた。このため、ひびが発見された制御棒及び同じ製造履歴のA社製制御棒25本について、不純物が残留している恐れのないB社製制御棒と取替を実施した。その後、B社製制御棒は上部ハンドルガイドローラのビ

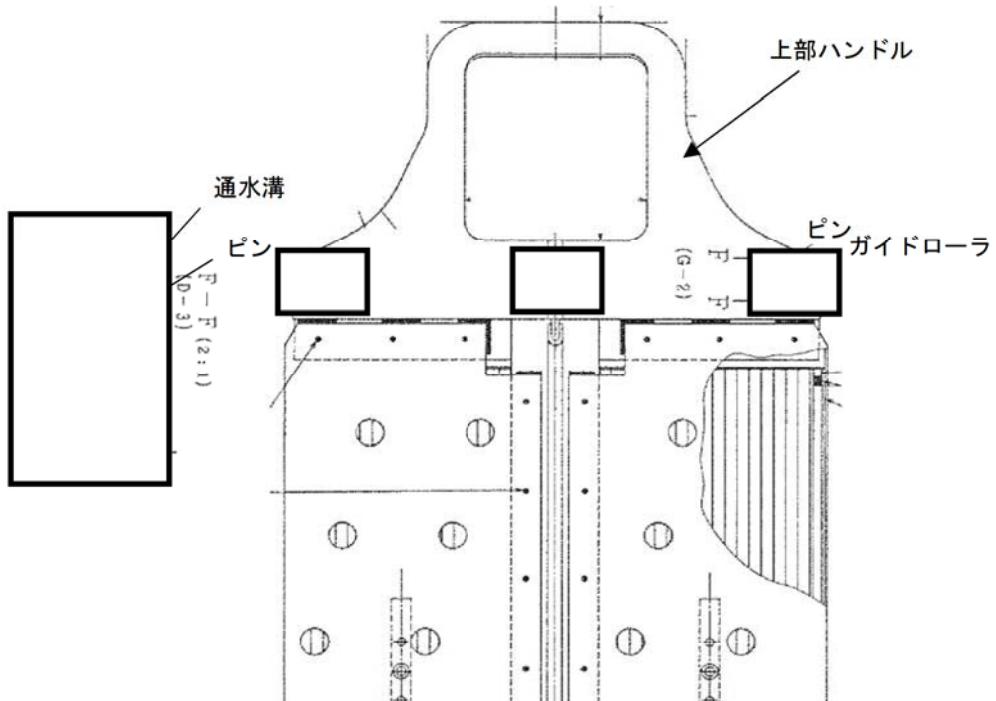
図3 B社製制御棒上部ハンドル部の応力腐食割れ対策（第18回定期検査以降に採用）

- 第18回定期検査（2001年）以降に採用しているB社制御棒は、上部ハンドル部ガイドローラのピン穴に通水溝を設けた応力腐食割れ対策品である。
- 制御棒上部とハンドル部ガイドローラ穴の構造を図3に示す。ハンドル部ガイドローラのピンとピン穴の隙間環境を改善するため、穴の上下に通水溝を設けている。

ン穴に通水溝を設けた応力腐食割れ対策品に設計変更されており、ボロン・カーバイド型制御棒の取替にあたっては、第18回定期検査以降、この応力腐食割れ対策品を採用している。

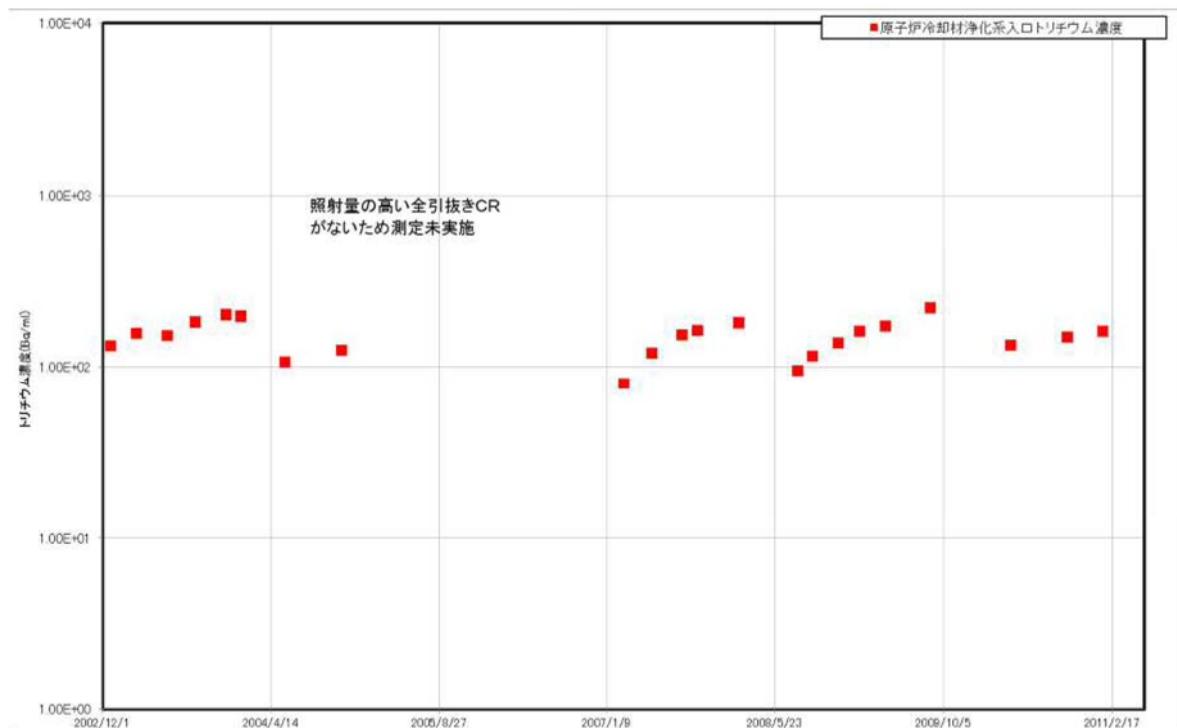
トリチウム濃度の急上昇はなく、制御材被覆管に照射誘起型応力腐食割れによるボロン・カーバイドの流出は生じていないと評価する。

他プラントでは、制御材被覆管の割れが原因と考えられる原子炉水のトリチウム濃度の上昇が確認されたため、1985年より定期的にトリチウム濃度の測定（現状、3か月に1度）を実施している。その結果、トリチウム濃度の急上昇はなく、制御材被覆管に照射誘起型応力腐食割れによるボロン・カーバイドの流出がないことを確認している。原子炉水のトリチウム濃度測定実績を別紙10に示す。
