3.6 各施工ステップの詳細検討結果他

3.6.2 均質置換土 (CB) の品質 (設計) に及ぼす影響の確認結果

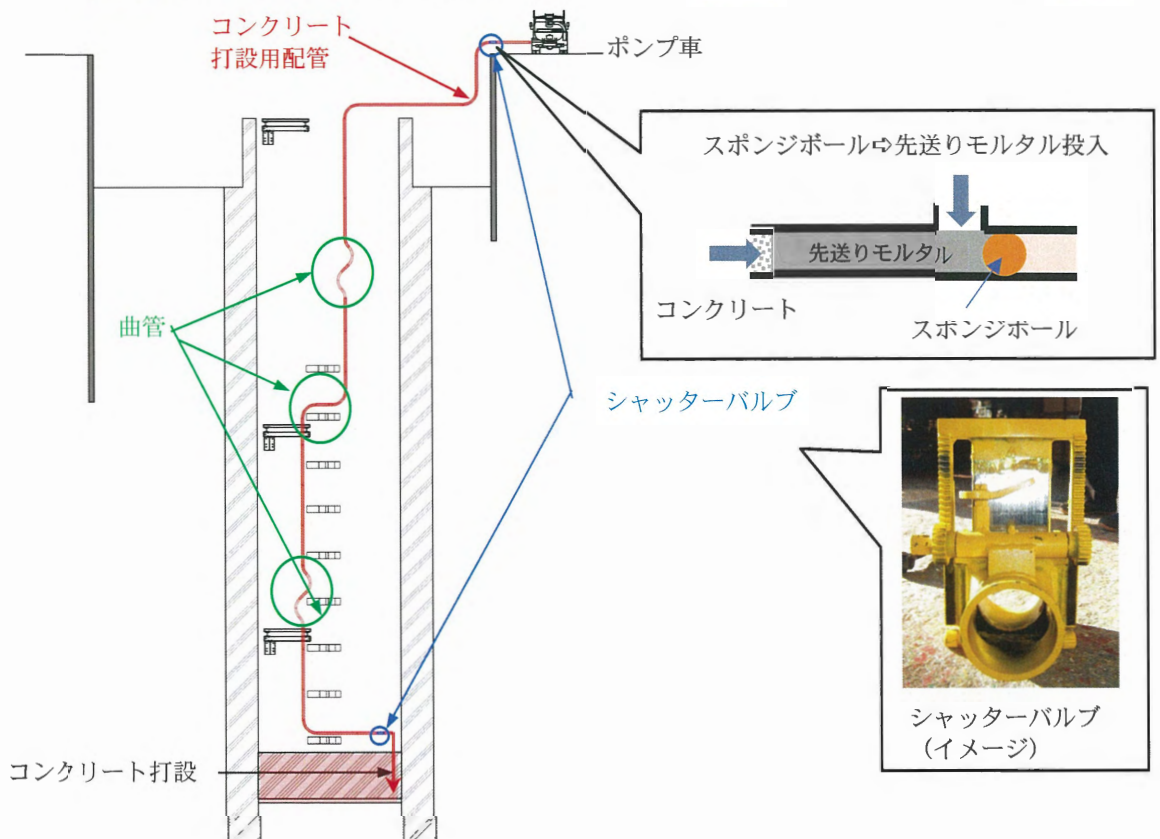
図 3.6-16 コンクリート性状変化防止対策（イメージ）

※1：スポンジボールを先送りモルタルの前に入れることによりモルタルの自由落下を防止する。

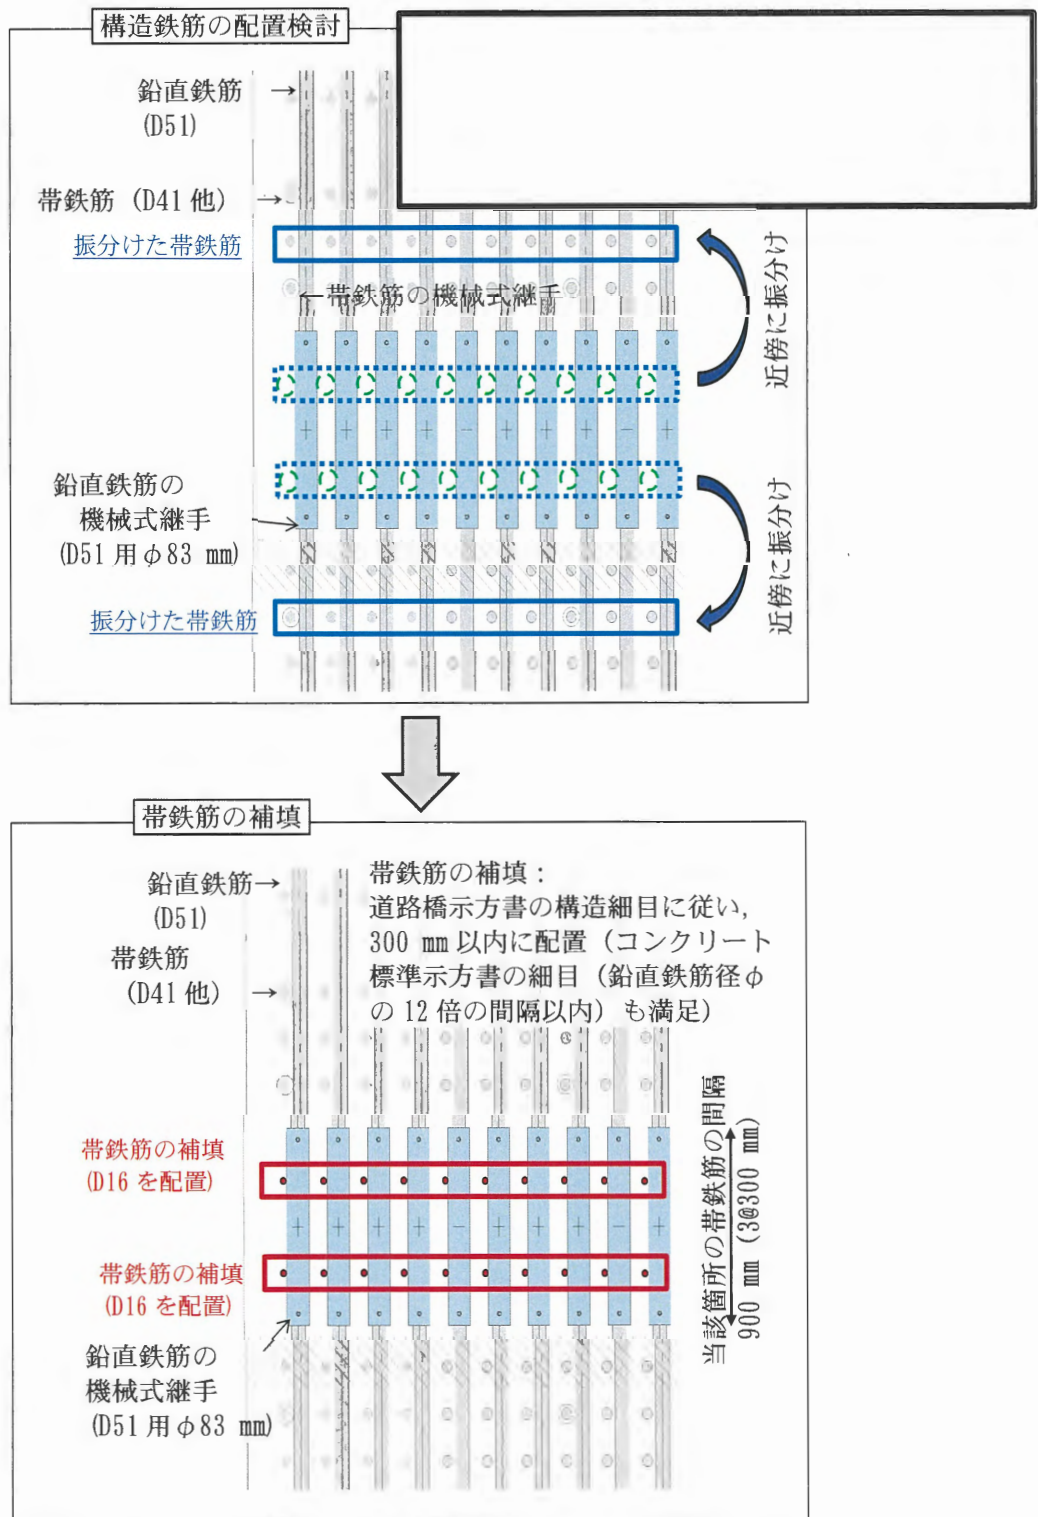
図 3.6-18 機械式継手の範囲の配筋詳細

- ・ 構造設計の帯鉄筋は太径（D41～D35）の鉄筋のため、鉛直鉄筋の配筋間隔により機械式継手の範囲には配置できないことから、必要鉄筋量を確保するため機械式継手の上下に振り分けて配置する。
- ・ 本構造物は許容応力度法による弾性設計であり、軸方向鉄筋の座屈が懸念される応力状態ではないものの、移動された元の箇所については、せん断力による斜めひび割れの進展防止・軸方向鉄筋のはらみ出し抑制の観点から配置可能な最大の D16 を構造細目に従い配置する（構造設計の鉄筋として加算しない）。なお、基礎幅は 10.7 m あり機械式継手の範囲を考慮してもせん断力による斜めせん断破壊の区間に必要なせん断補強筋は配置される。

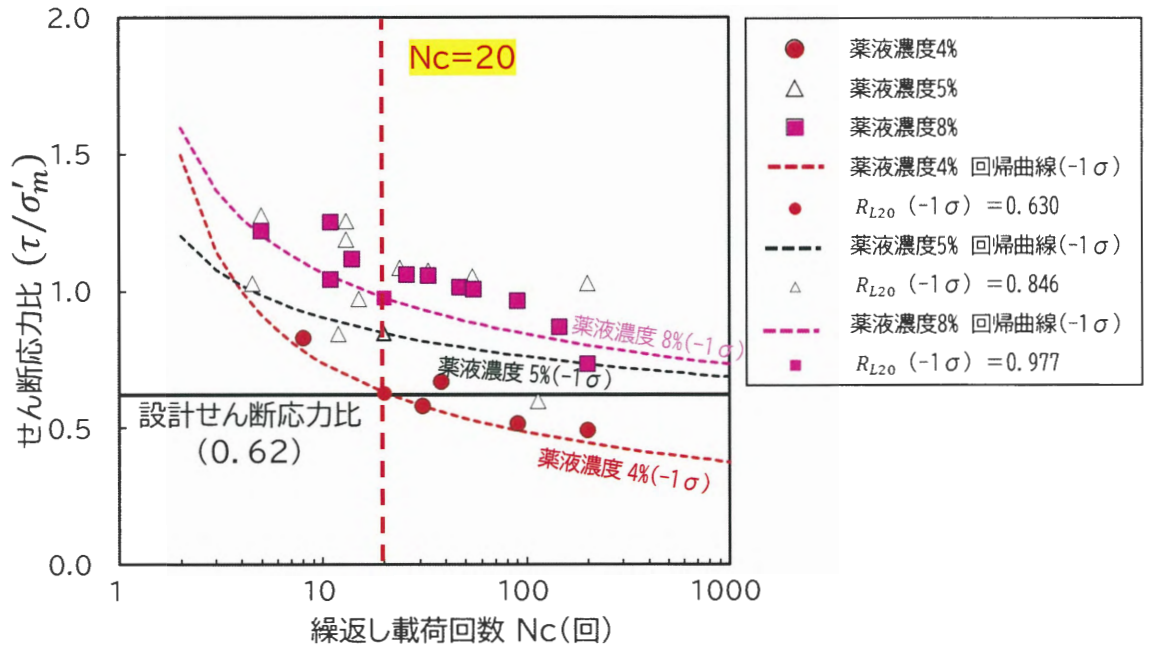
図 3.6-81 A g 2層の液状化強度試験（中空繰返しねじりせん断試験）結果

A g 2層の液状化強度試験（中空繰返しねじりせん断試験）結果を図 3.6-81に示す。薬液を注入した供試体の液状化強度試験結果は、概ね薬液濃度の順に大きくなっている。ばらつきを考慮（平均 -1σ ）した液状化強度比 $R_{L20}(-1\sigma)$ についても、薬液濃度の増加とともに大きくなることを確認した。

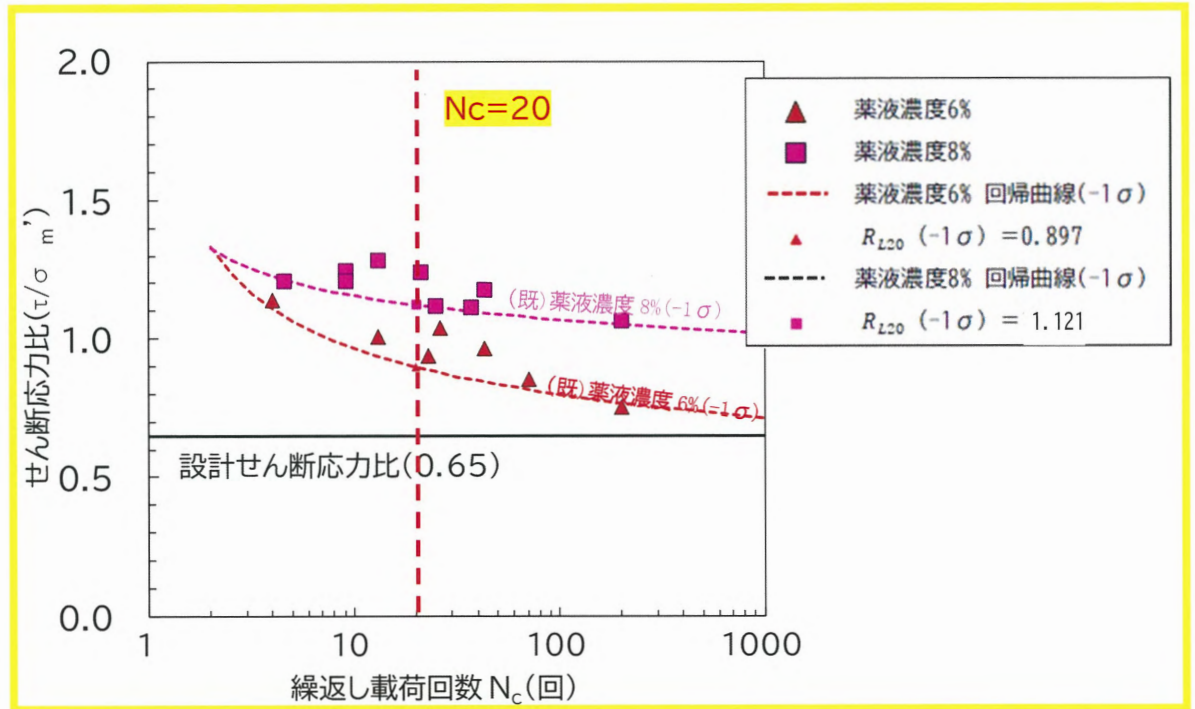
図 3.6-82 A s 層の液状化強度試験（中空繰返しねじりせん断試験）結果

A s 層の液状化強度試験（中空繰返しねじりせん断試験）結果を図 3.6-82 に示す。薬液を注入した供試体の液状化強度試験結果は、概ね薬液濃度の順に大きくなっている。ばらつきを考慮（平均 -1σ ）した液状化強度比 $R_{L20}(-1\sigma)$ についても、薬液濃度の増加とともに大きくなることを確認した。

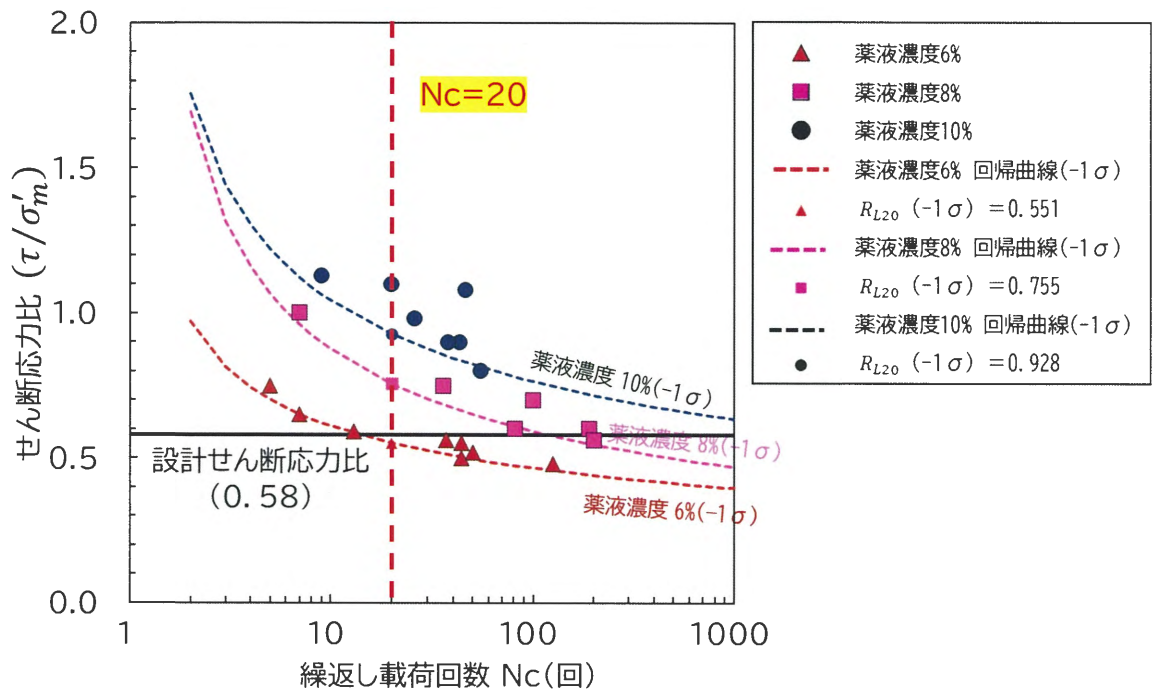
図 3.6-83 A g 1 層の液状化強度試験（繰返し非排水三軸試験）結果

A g 1 層の液状化強度試験（繰返し非排水三軸試験）結果を図 3.6-83 に示す。薬液を注入した供試体の液状化強度試験結果は、薬液濃度の順に大きくなっている。ばらつきを考慮（平均 -1σ ）した液状化強度比 $R_{L20}(-1\sigma)$ についても、薬液濃度の増加とともに大きくなることを確認した。

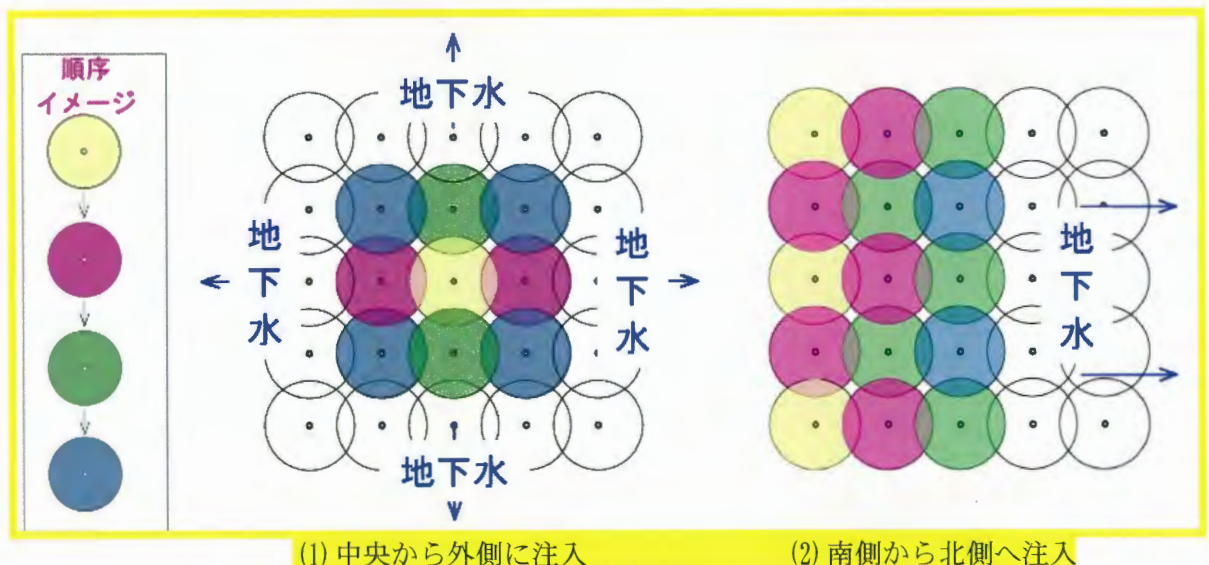
- ・水平及び深度方向に隣り合う注入ポイントを同時に注入せず、また地下水を排除しながら注入できるよう、図 3.6-96 に示すように中央から外側、または南側から北側など排出経路が確保される注入順序にて施工する。これにより、先行して実施した改良体が後段の施工の障害となることはなく改良品質を確保できる。
- ・注入圧力の上昇（一般的には初期圧+0.2~0.5 MPa 程度）及び周辺構造物の変位（管理値は構造物に応じて設定）が見られた場合は、注入速度を下げる、同時に注入するポイント数を減らすことで、舗装や隣接構造物の変状などのトラブルを引き起こさない。

(1) 中央から外側に注入

(2) 南側から北側へ注入

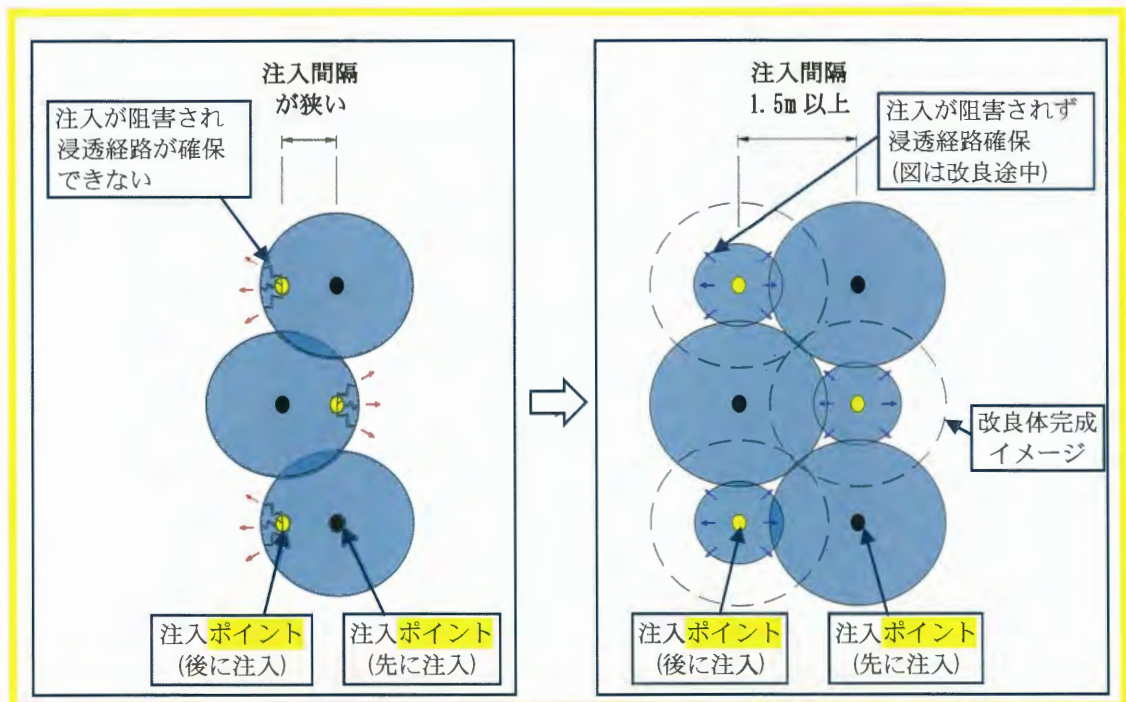
・改良体は、隣り合う注入位置まで薬液が浸透し障害とならないよう、配孔間隔を1.5 m以上（最大2.0 m）確保し改良範囲に応じて均等に配置することにより、浸透経路を確保し未改良部を生じさせない。

(1) 適切な改良体の造成が不可能

(2) 適切な改良体の造成が可能

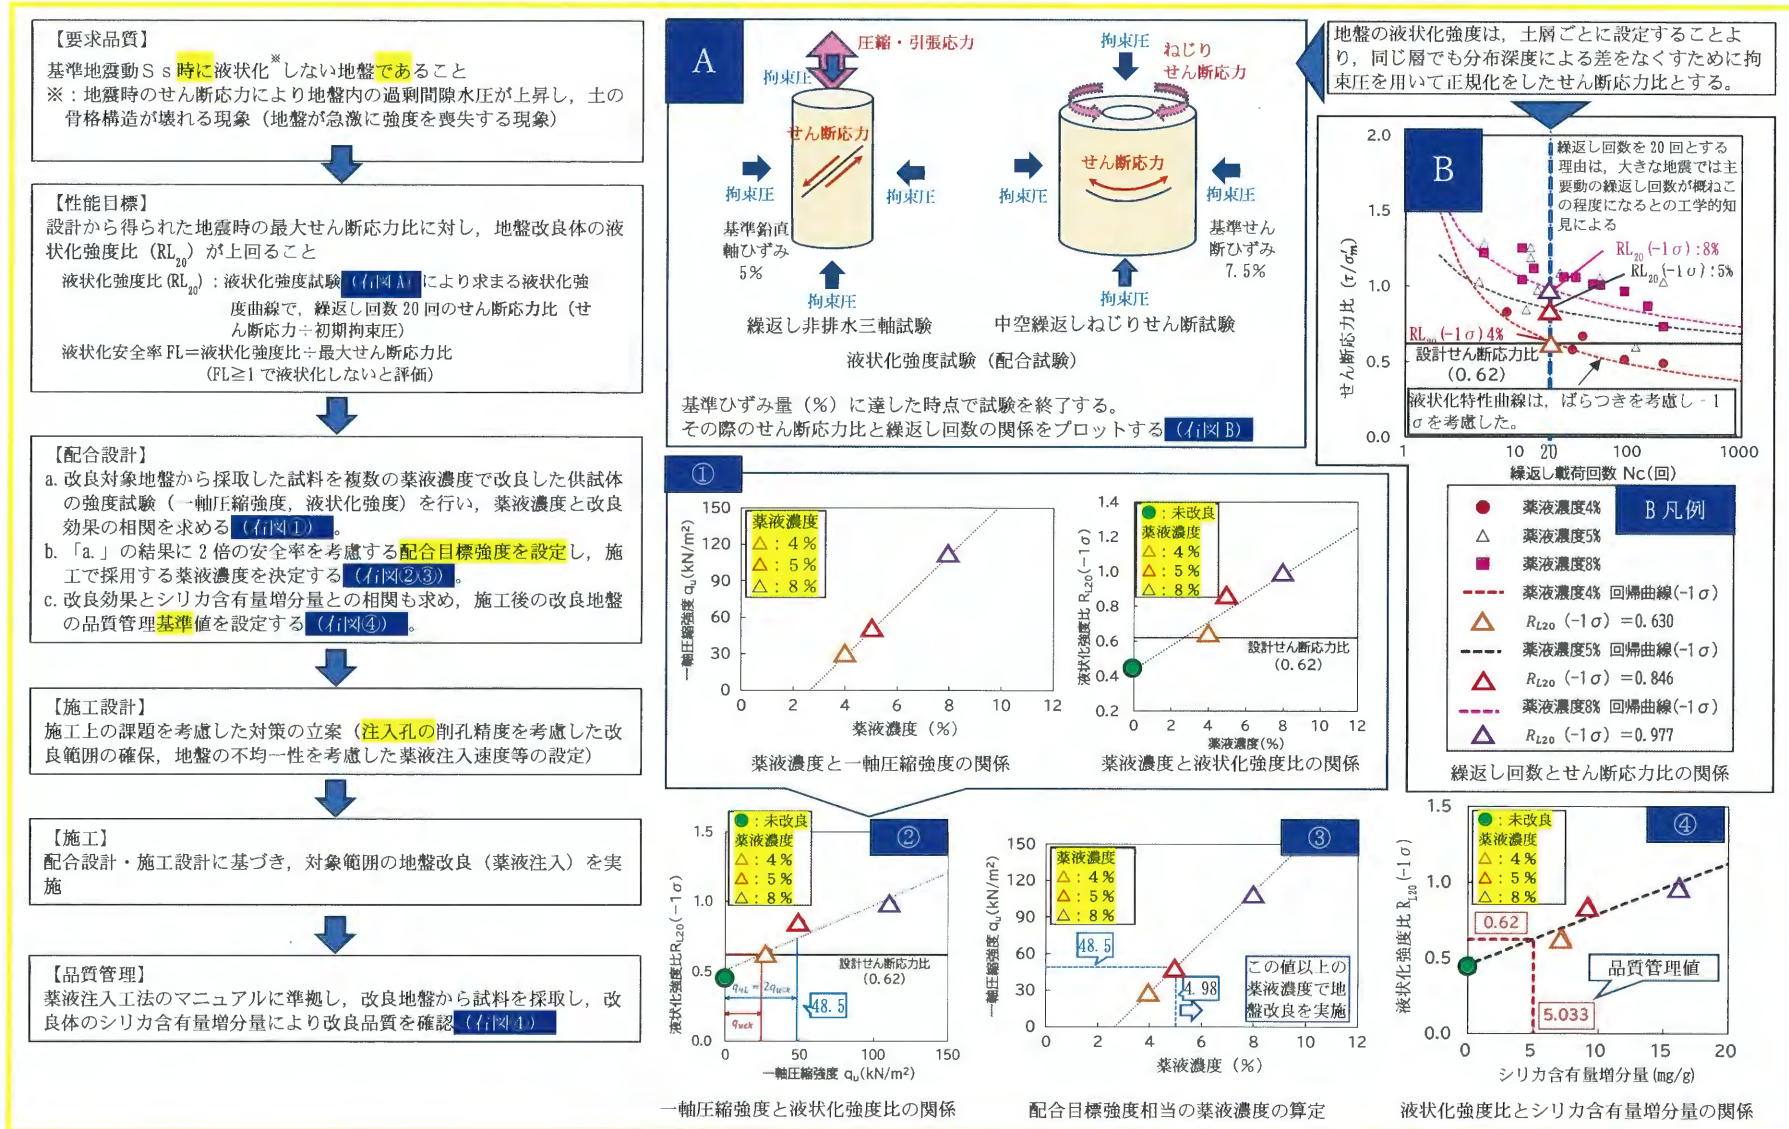
図 3.6-100 地盤改良（薬液注入）の設計・施工・品質管理

地盤改良（薬液注入）の設計・施工・品質管理を図 3.6-100 に示す。

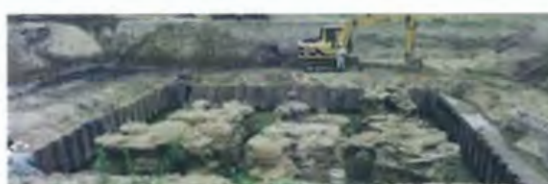
図-1 土質柱状図と施工断面

試験サイトは茨城県鹿島郡神栖町にあり、利根川左岸の鹿島砂丘地帯に位置している。図-1に事前調査から得られた調査結果と施工断面図を示す。地下水位はGL-4.0m付近にあり、改良対象地盤は細砂-細粒分まじり砂からなり、その透水係数は 2.79×10^{-4} m/secである。表-2に施工概要を示す。試験に用いた注入材は1998年に開発された活性複合シリカ「パーマロック ASF」(以下、ASF)のシリカ濃度SiO₂が4%、6%とHBSであり、注入工法はEX工法とMPG工法を用いた。また、設計仕様は間隙率 n を40%、充填率 α を100%とし、1孔当りの注入改良域は直径 D が1.5m、高さ h が3.0mとした。

1999年には、上記の注入材と注入工法を組み合わせ大規模野外注入試験が行われ、写真-1に示すように開削を行い改良体の出来形確認を行った。その後、改良体を埋め戻し隔年ごとにコアサンプリングを実施し、一軸圧縮試験や三軸圧縮試験、三軸繰返し載荷試験などによって注入材の経年固結性の検証を行っている。
