# 審査資料 ボーリング柱状図記事欄に係る指摘への対応

審査会合(12) ボーリング柱状図資料（例：H24-D1-1孔）

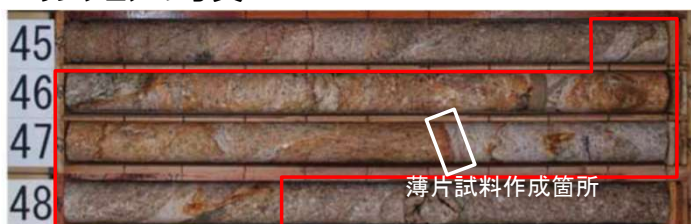
ボーリングコアの写真

審査会合2018年11月30日の柱状図資料  
**コアの肉眼観察の結果に基づく評価を記載※1**

- ・主に明褐灰色の固結礫状部からなる。
- ・明赤灰色の**未固結粘土状部**：累計幅1.5cm

審査会合2020年2月7日の柱状図資料  
**コアの薄片試料の顕微鏡による観察結果に基づく評価を記載※2**（従前の肉眼観察による評価の記載を削除し、顕微鏡による評価のみを記載）

- ・明褐灰色の固結礫状部及び明赤灰色の**固結粘土状部**からなる。

※1：肉眼観察により、破碎部の物質の種類、硬い/軟らかい等に基づき評価

※2：顕微鏡観察により、粘土鉱物の多い/少ない、鉱物片の状態等に基づき評価
