# 東海低レベル放射性廃棄物埋設事業所 廃棄物埋設までの全体概要

2022年 11月 14日

日本原子力発電株式会社

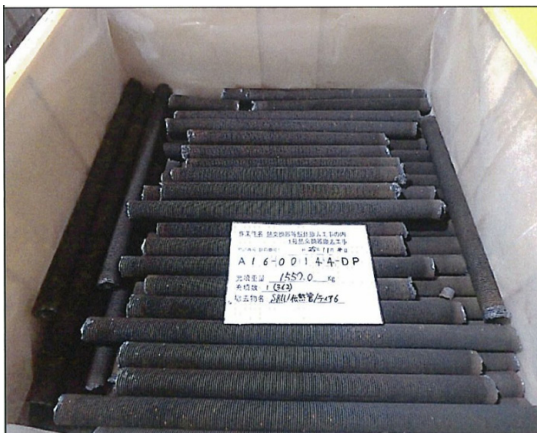
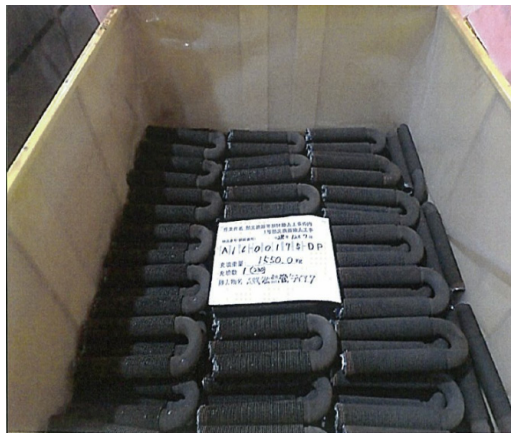
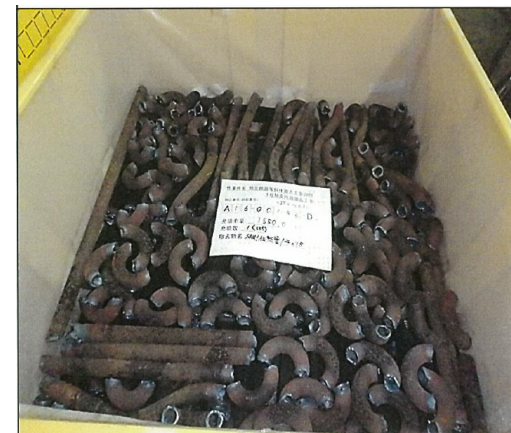
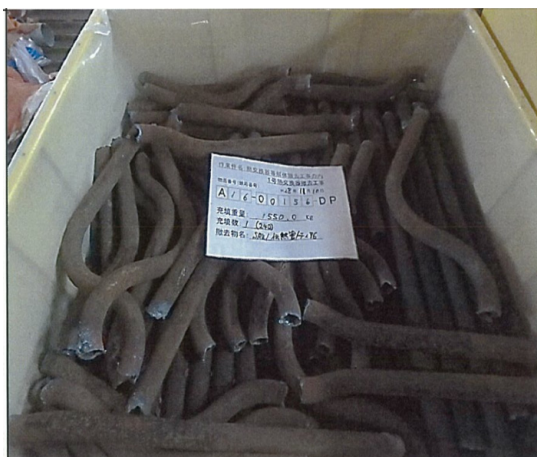
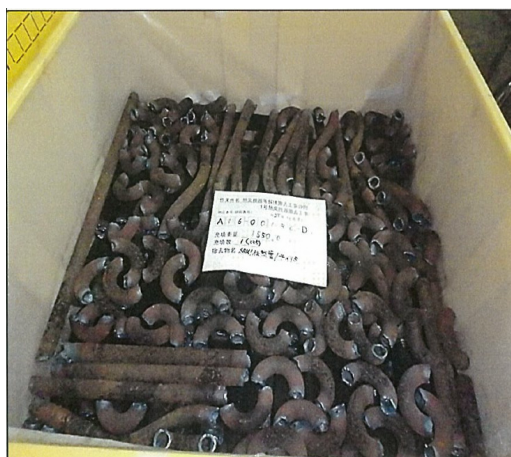
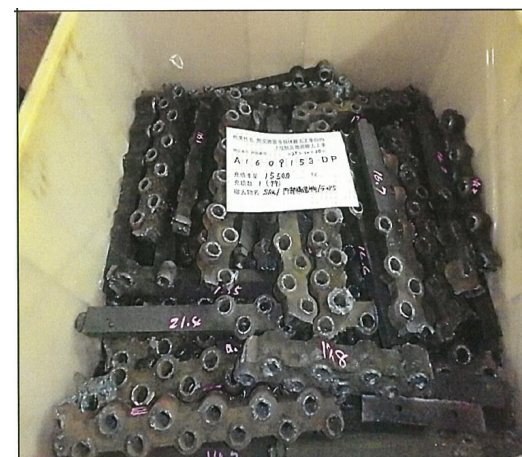
## 熱交換器伝熱管

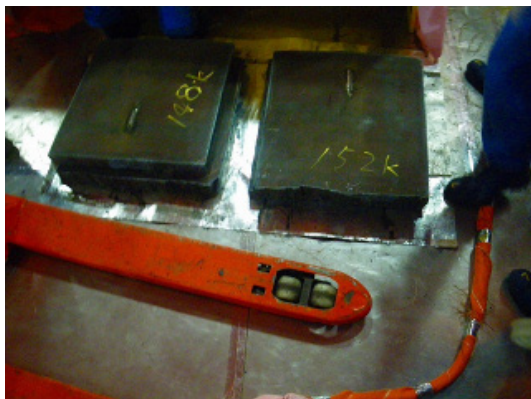
No.1熱交換器胴体

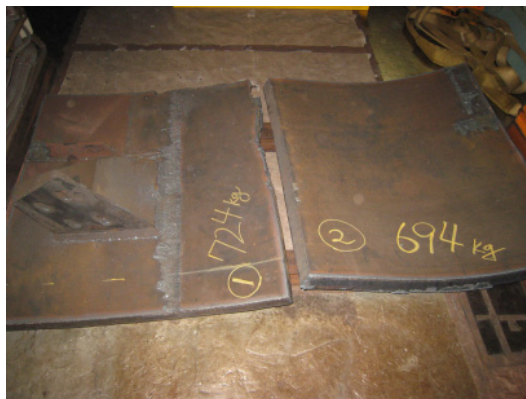
No.2熱交換器胴体

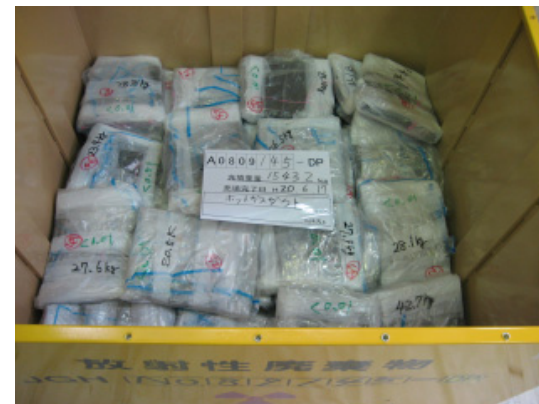
ホットガスダクト

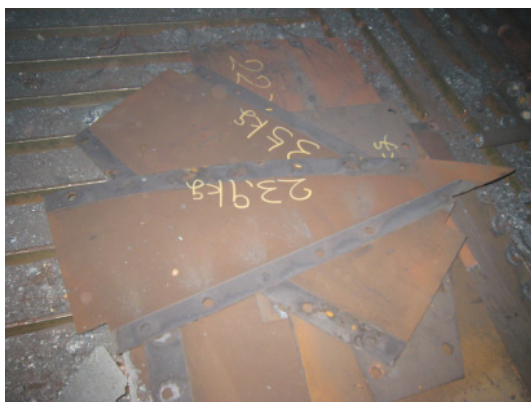
熱交換器内部構造物A

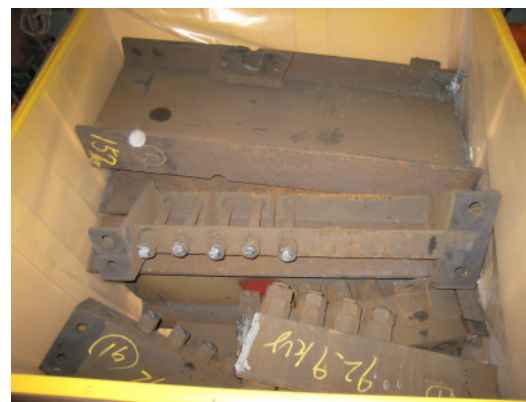
熱交換器内部構造物B
