# 参 考 資 料

## 1. 不具合事象に対する調査・評価の概要（1／6）

防潮堤（鋼製防護壁）地中連続壁の不具合については、その全容の把握と原因究明を行うとともにその対応策についての検討を行った。これら一連の不具合事象の全容から、調査結果及び対策を反映した耐震耐津波評価（既工認と同評価項目）を行った。

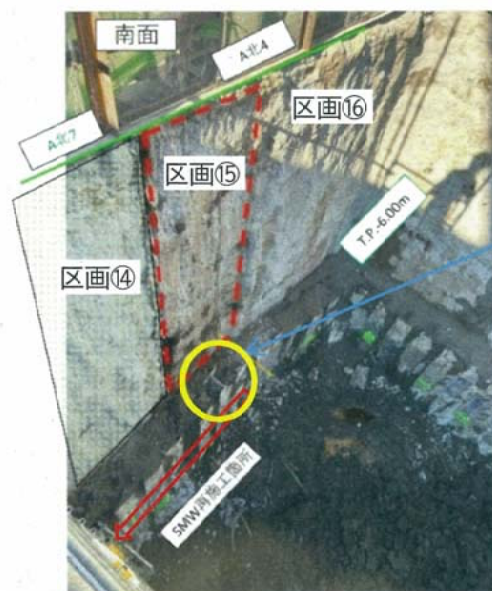
再構築したSMWの掘削時の状況写真

## (d) SMWの変位によるコンクリート流路の阻害 (⑮の区画特有の事象)

⑮の区画において、溝壁防護SMWのソイルセメントが鉄筋かぶり部側に変位し、コンクリートの未充填を確認。

#### I. SMW不連続部の形成

深部液状化対策工（超多点注入工）の施工において、SMWの一部が支障したことから、SMWの撤去・再構築を行ったため、既設と新設のSMW境界面に一体化しない鉛直打継ぎ目（不連続部）が形成。

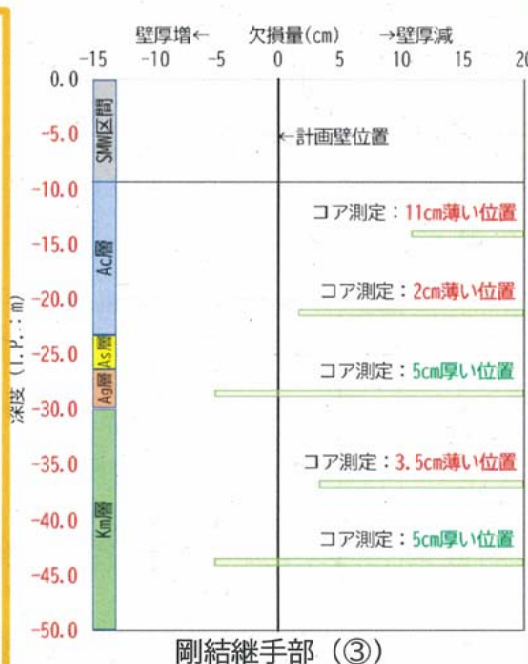
- ・ 音響探査では, 反射波が確認できなかった。
- ・ コア測定では, +5cm~-11cmの壁厚を確認した。

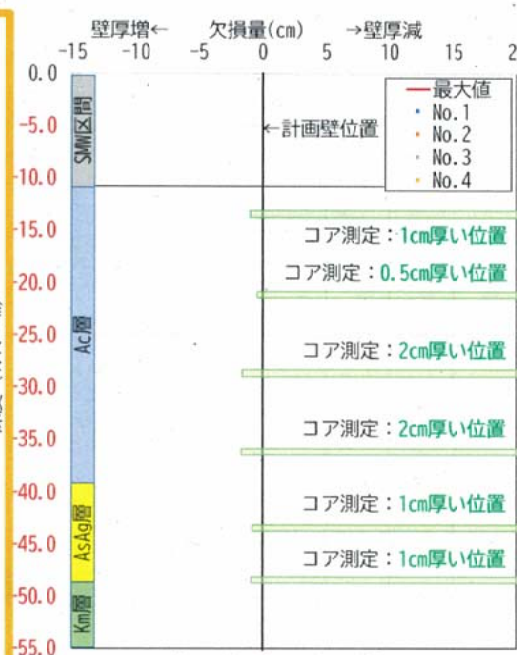
非剛結継手部 (⑩)

- ・ 音響探査では, 地盤改良の影響で地盤が乱れ, 採用可能な直達波が得られなかった。
- ・ コア測定では, +2cm~+0.5cmの壁厚を確認した。
