# 東海第二発電所 設計及び工事計画に係る説明資料

## 防潮堤（鋼製防護壁）の設計変更

2024年3月26日

日本原子力発電株式会社

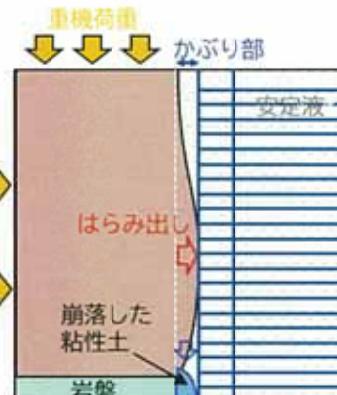
はらみ出しが継続し、その一部が下方に崩落し、土砂として堆積する。

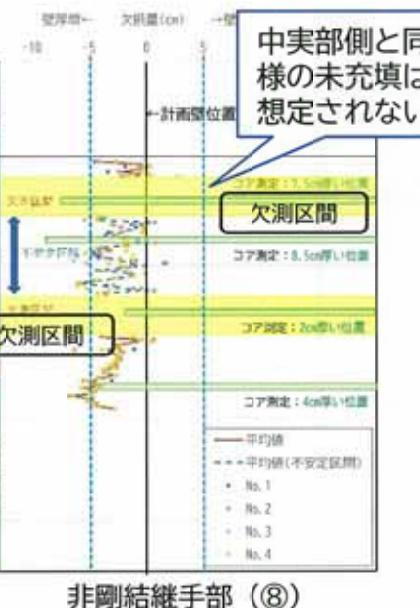
探査の結果、地山側の剛結継手部においてコンクリートの未充填の発生(20cm以下)を確認した。水平コア及び音響探査の結果は整合しており、音響探査の精度(誤差数cm以下)は確保されていることを確認した。

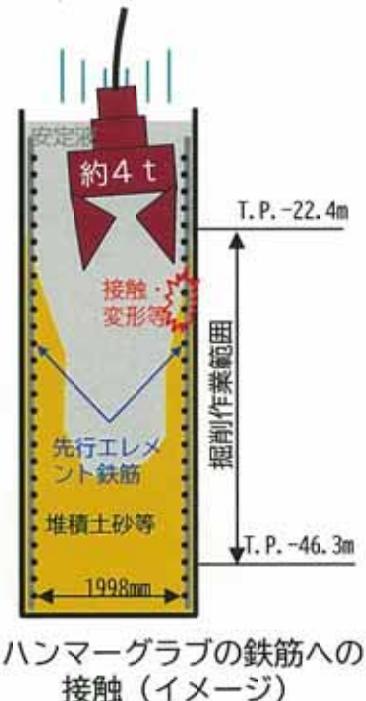
ハンマーグラブの鉄筋への  
接触（イメージ）

5. ⑯の区画の接触により後行エレメントの鉄筋かごがA南7側（東側）にずれ、①の区画でも鉄筋同士が接触し、①の区画でも鉄筋の変形等が発生。

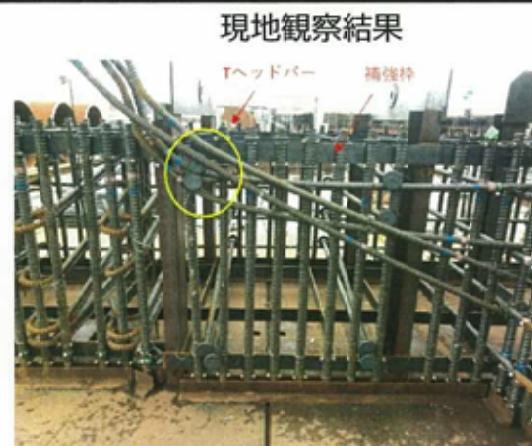
- 中実側の鉄筋が干渉及び変形しても、地山側の水平鉄筋や鉛直鉄筋への影響は発生しなかった。

→ 鉄筋同士は結束線によって接続されているため、ある程度以上の外力に対しては結束線の破断又は鉄筋の引抜けにより力の伝達がなくなる。

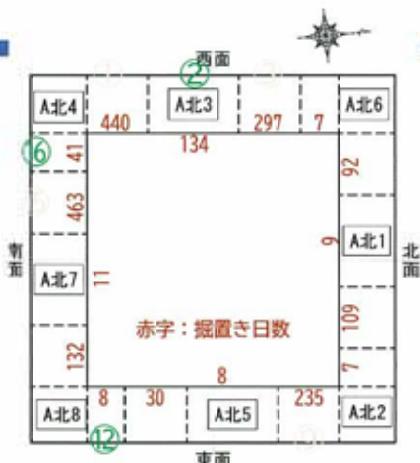
②の区画

- 非剛結継手部の②, ⑯, ⑳の区画では、地山側のコンクリート未充填は5cm以下であり、中実部側で確認されたような規模のものは発生していない。

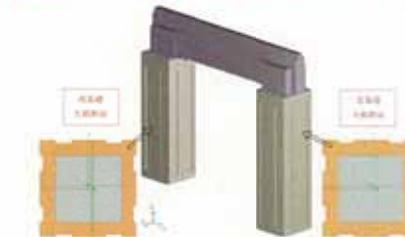
- 不具合事象を考慮した基礎の構造見直し  
→深さ0.2m×幅2.5mの断面欠損  
→地中連壁と中実鉄筋コンクリートの配筋見直し

断面	断面積 (m <sup>2</sup> )	断面二次モーメント (m <sup>4</sup> )
健全 (段工場) 断面	240.25	4810.00
欠損断面	236.16 (健全断面の98.3%)	4666.32 (健全断面の97.0%)

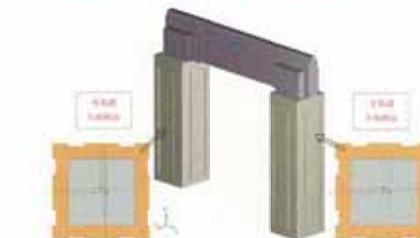
- 不具合事象を考慮した基礎の構造見直し  
→深さ0.2m×幅2.5mの断面欠損  
→地中連壁と中実鉄筋コンクリートの配筋見直し

断面	断面積 (mm²)	断面二次モーメント (mm⁴)
健全 (施工時) 断面	240.25	4810.00
欠損断面	236.16 (健全断面の98.3%)	4666.32 (健全断面の97.0%)
