# 参 考 資 料

## 1. 不具合事象に対する調査・評価の概要（1 / 7）

防潮堤（鋼製防護壁）地中連続壁の不具合については、その全容の把握と原因究明を行うとともにその対応策についての検討を行った。これら一連の不具合事象の全容から、調査結果及び対策を反映した耐震耐津波評価（既工認と同評価項目）を行った。

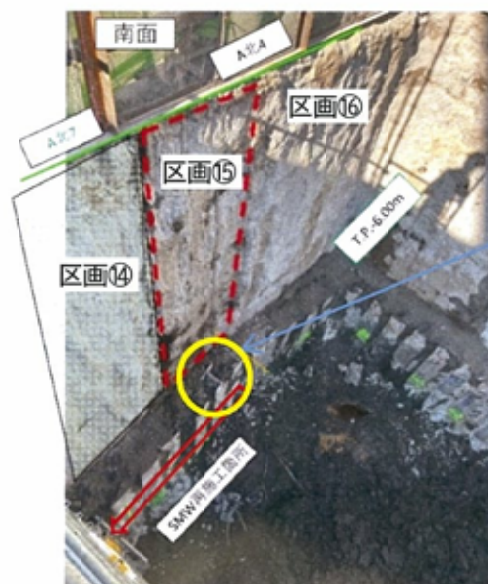
再構築したSMWの掘削時の状況写真

深部液状化対策工（超多点注入工）の施工において、SMWの一部が支障したことから、SMWの撤去・再構築を行ったため、既設と新設のSMW境界面に一体化しない鉛直打継ぎ目（不連続部）が形成

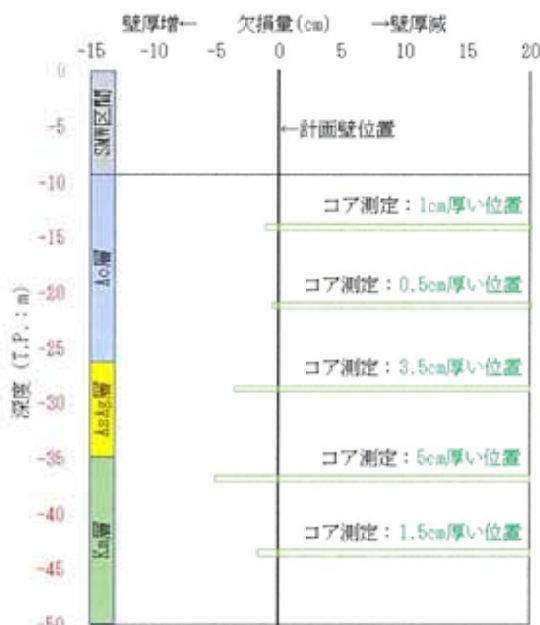
非剛結継手部 (④区画)

- ・ 探査の結果, 地山側の非剛結継手部 (後行エレメント) において未充填の発生 (最大4cm以下)を確認した。
- ・ 水平コア及び音響探査の結果は整合していることを確認した。
- ・ ④の区画では, 削孔機配置ができず音響探査を実施できないため水平コアで確認した。

- ・ 音響探査では, 削孔機が配置できず音響探査が実施できなかった。
- ・ コア測定では, +5cm ~ +0.5cmの壁厚を確認した。
